DIRECCIÓN DE PREVENCIÓN Y ATENCIÓN DE EMERGENCIAS

DIAGNOSTICO DE EMERGENCIA No. DI-1912

Fecha de reporte y visita: diciembre 4 de 2003
Dirección: Calle 69 C Sur # 18 – 65
Barrio: **LUCERO MEDIO – SECTOR FLORIDA SAN LUIS**
UPZ: 67, Lucero
Localidad: Ciudad Bolívar

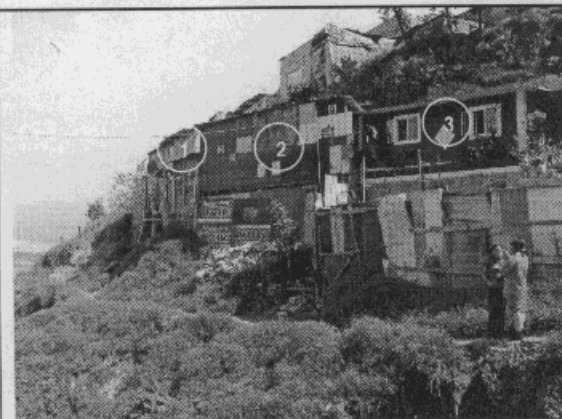
Las viviendas están emplazadas en forma escalonada sobre la ladera natural cuya pendiente es entre fuerte y moderada (Ver la Fotografía No. 1), en la transición dada por la formación rocosa y rellenos. Esta condición geomorfológica condujo a la construcción de estructuras "paláfticas" a nivel de cimentación en las viviendas.

Fotografía 1. Viviendas en la margen derecha de la quebrada el Baúl.

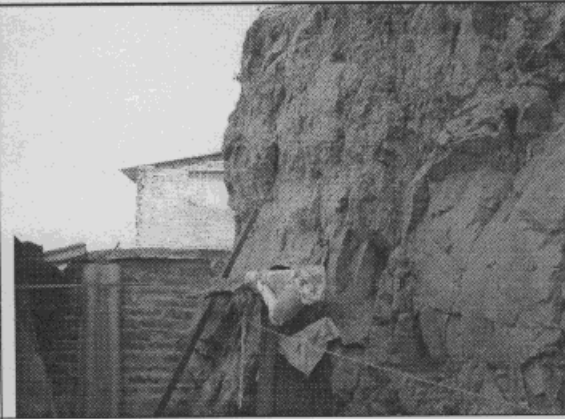
Desprendimiento de material que corresponde a suelo residual en el talud de corte para la adecuación de las viviendas localizada en la calle 69 C Sur con carrera 18, sin comprometer las condiciones físicas de la estructura de las viviendas.

Fotografía 2. Talud de corte en la parte posterior de la vivienda 2.

- Diseño y construcción de la canalización de la quebrada el Baúl que involucre un manejo integral de las franjas aledañas a la quebrada.
- Construcción de obras de protección y contención en los cortes realizados para la adecuación de los predios, por parte de los propietarios.

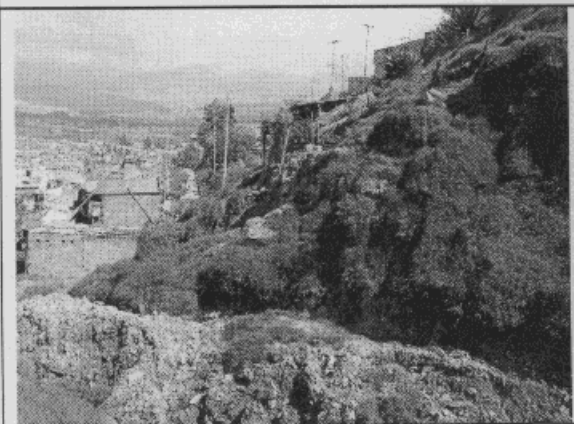
Fotografía 3. Material de relleno en la margen derecha de la quebrada el Baúl.

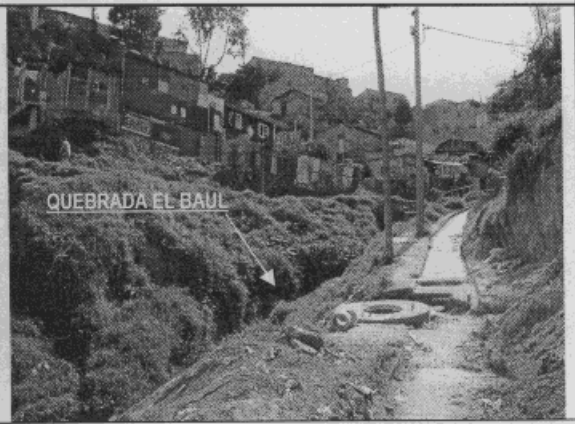
Al momento de la visita se evidencio la construcción del sistema de alcantarillado del sector, en la margen izquierda de la quebrada El Baúl (Ver la Fotografía No. 4).

Fotografía 4. Vista hacia aguas arriba de la quebrada el Baúl.
