ALCALDIA MAYOR  
DE BOGOTA D.C.

DIRECCION DE PREVENCION Y ATENCION DE EMERGENCIAS

**DIAGNÓSTICO N° DI-1928**

LOCALIDAD: (03) Santa Fe  
UPZ: (95) Las Cruces  
BARRIO: Santa Barbara  
DIRECCION: Calle 4 No. 4-55  
FECHA DE VISITA: Enero 14 de 2003<sup>4?</sup>  
SOLICITANTE: Sra. Raquel Amelia Serrato Gordillo

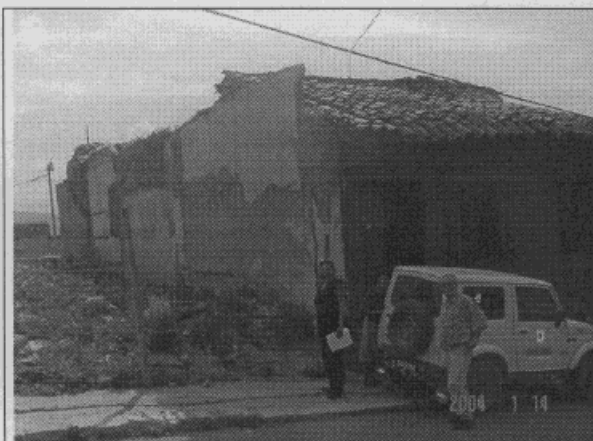
La vivienda consta de un piso y un sótano, su construcción tiene más de 50 años, sistema estructural es de muros de adobe, entrepiso en madera y cubierta en teja de barro (ver foto 1). El muro posterior había sido reconstruido (ver foto 4).

Foto 1. Vista general vivienda inspeccionada. Se observa el muro de lindero del costado oriental.

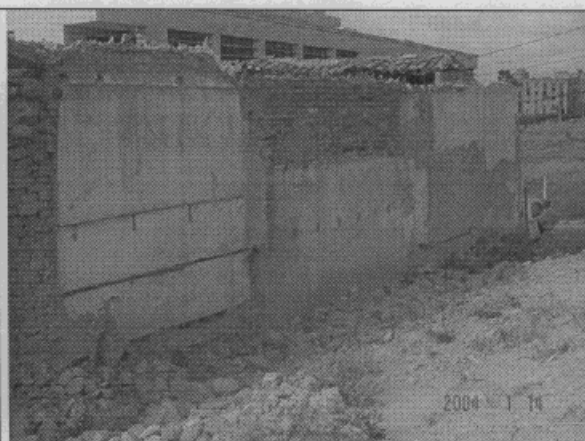
La vivienda colindante del costado oriental fue demolida y se observó que parte de los escombros fueron dejados en el mismo predio ocupando la zona que correspondía a su sótano (ver fotos 2 y 3). Condición que genera empujes sobre el muro del inmueble.

Foto 2. Costado oriental vivienda inspeccionada.

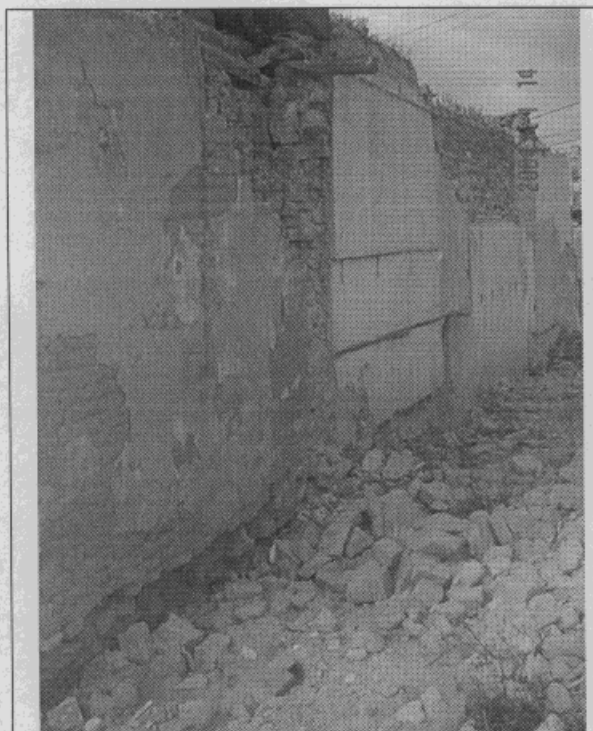
observó que el muro del costado oriental presenta deterioro en su base, a nivel del primer piso de la vivienda inspeccionada, reduciendo significativamente el espesor del muro (ver foto 3).

Foto 3. Deterioro en la base del muro del costado oriental. El material de demolición depositado en el predio vecino genera empujes al muro del sótano (ver foto 6).

De acuerdo con las condiciones que presenta la vivienda, los agrietamientos y desplomes presentados en el muro del costado oriental que comprometen su estabilidad, son causados al parecer por cargas de empuje generadas por el material de demolición depositado en la zona del antiguo sótano del predio colindante.

Teniendo en cuenta que se han incrementado los daños en la vivienda, y las posibles causas que los han generado, se recomienda al propietario dirigirse al Instituto de Desarrollo Urbano IDU, para que realice la verificación de las condiciones de la vivienda y evalúe la posible afectación generada por la demolición de los inmuebles aledaños, y estime la afectación sobre el inmueble durante la ejecución de las obras correspondientes a la infraestructura de la malla vial del sector. Lo anterior permitirá establecer las medidas adicionales pertinentes para garantizar la seguridad de sus ocupantes y de los transeúntes.

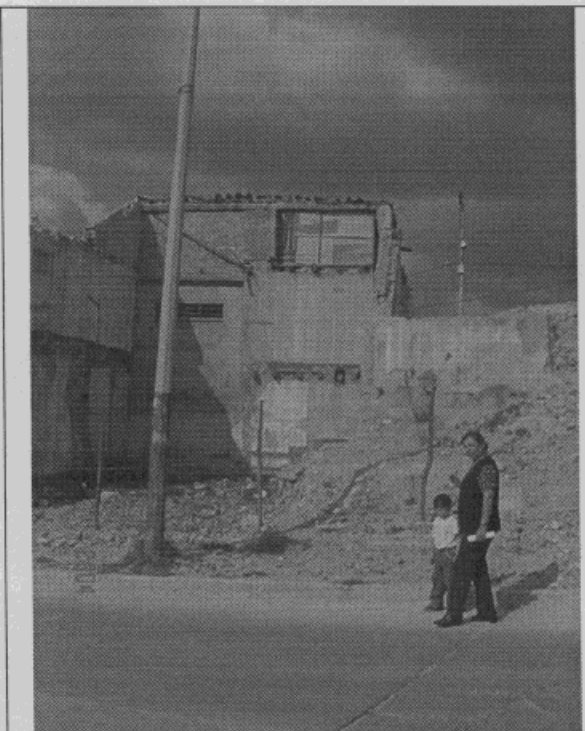
Foto 4. Vista posterior de la vivienda inspeccionada. Parte del muro fue reconstruido; el muro del costado sur oriental (derecha) presenta pérdida de verticalidad.

Por lo anterior se recomendó a los ocupantes, restringir el uso del inmueble en la zona sur oriental hasta tanto no se tomen las medidas relacionadas con la reparación y adecuación que garanticen su estabilidad, reparaciones estas que deben responder a diseños de soluciones basadas en el sano ejercicio de la ingeniería estructural.

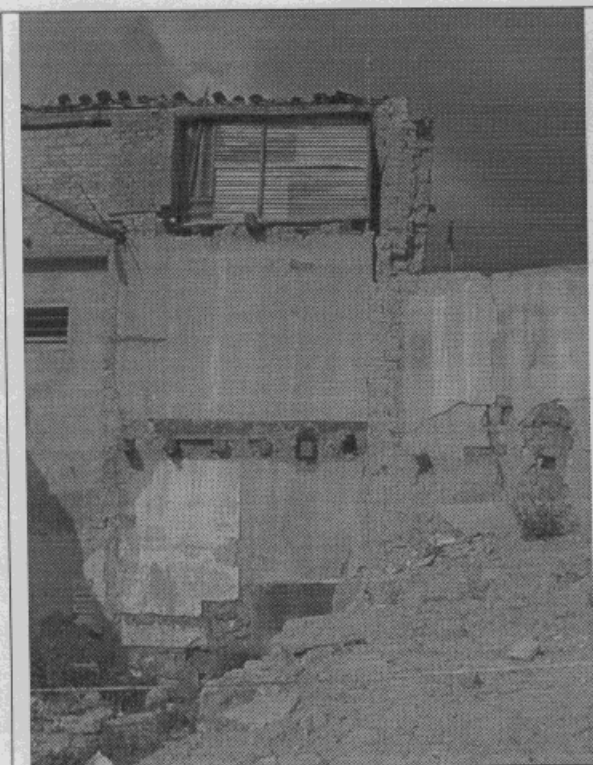
Adicionalmente, se observaron agrietamientos y desplomes, particularmente en los muros de lindero del costado oriental siendo más acentuado hacia el costado sur (ver fotos 5, 6, 7 y 8). Desde el exterior se

Foto 5. Detalle foto 4. Se observa perdida de verticalidad en la parte superior del muro.

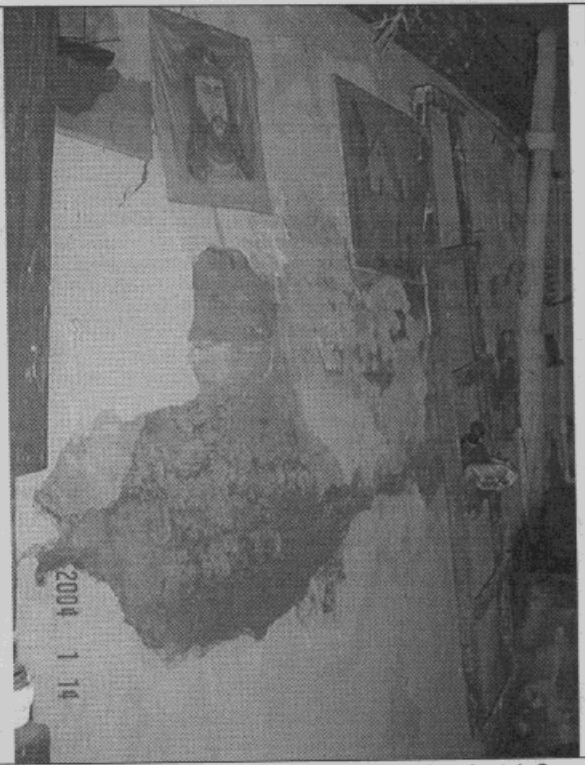
Foto 6. Vista interior muro sótano costado oriental. Se observan agrietamientos y desprendimiento del acabado del muro, adicionalmente se evidencia humedad en muro y placa de contrapiso.

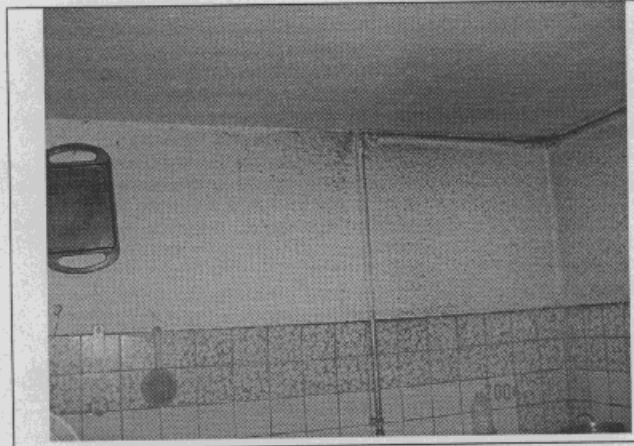
Foto 7. Vista interior muros primer piso lindero del costado sur oriental. Se observan agrietamientos leves.

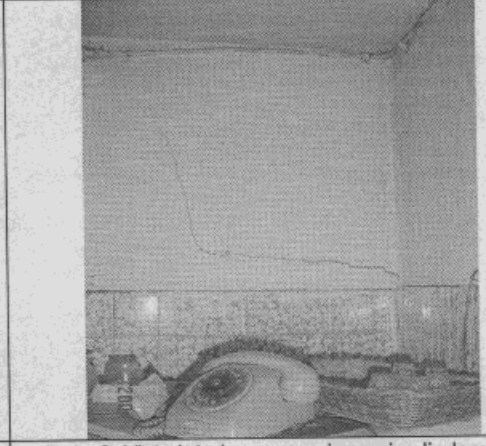
Foto 8. Vista interior muro primer piso lindero del costado sur (muro posterior). Se aprecia agrietamiento leve.
