DIRECCIÓN DE PREVENCIÓN Y ATENCIÓN DE EMERGENCIAS

DIAGNÓSTICO TECNICO No. DI-1937

- LOCALIDAD : San Cristóbal (04)
- BARRIO : Urbanización Bosque de Los Alpes I Etapa
- DIRECCION : Carrera 12G Este # 33A - 17 Sur
- FECHA DE VISITA : Febrero 20 de 2004
- SOLICITANTE : Secretaria General de Inspecciones de Policía – Localidad San Cristóbal
- ÁREA DE INFLUENCIA : 2.5 ha
- VIGENCIA : Temporal mientras no se modifique significativamente las condiciones físicas del sector o se realicen obras de mitigación.

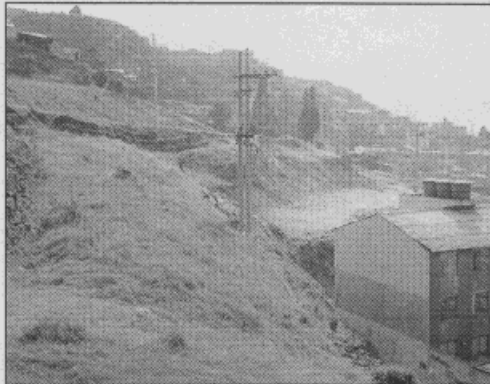
Según el "Estudio de inestabilidad del terreno en diferentes localidades de Santa Fe de Bogotá" elaborado por la firma INGEOCIM LTDA en 1998 para el FOPAE, la urbanización de desarrolla sobre Arcillolitas de la Formación Bogotá (Tpb, ver Mapa 1 y la Fotografía 1), limitada al norte y sur occidente por depósitos de Flujos de Tierra (Qft, ver Mapa 1 y la Fotografía 2), asociados a los canales naturales de drenaje.

Fotografía 1 Afloramiento de Arcillolitas

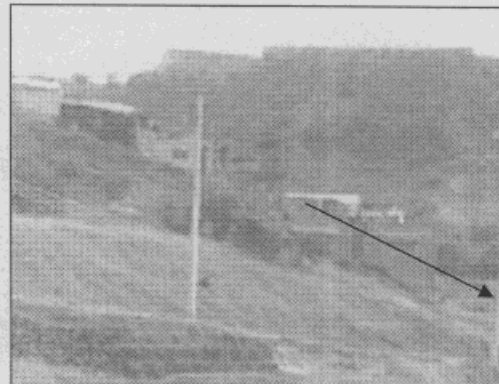
Fotografía 2 Depósitos de flujos de tierra

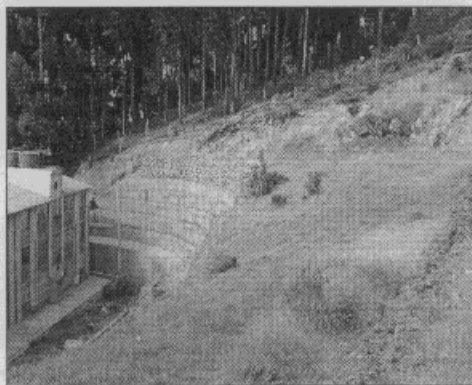
La urbanización está constituida por bloques de apartamentos de tres pisos de altura, desarrollados por niveles ó terrazas de acuerdo con la pendiente del terreno. La comunidad de la Urbanización Bosque de Los Alpes I Etapa denuncia problemas de filtraciones en el extremo nor oriental de la misma, por la canalización de una quebrada por el borde del talud con el cual limita el mencionado predio y que fue confinado por la constructora con un muro en gaviones (Fotografía 3).

Fotografía 3 Talud confinado con muro en gaviones

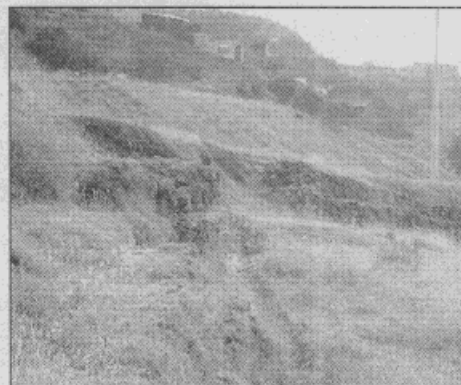
Esta parte de la urbanización tiene una serie de terrazas en la parte alta del talud (Fotografía 4), las cuales cuenta con un sistema de drenaje superficial que requiere mantenimiento y limpieza.

Fotografía 4 Terrazas y obras de drenaje superficial

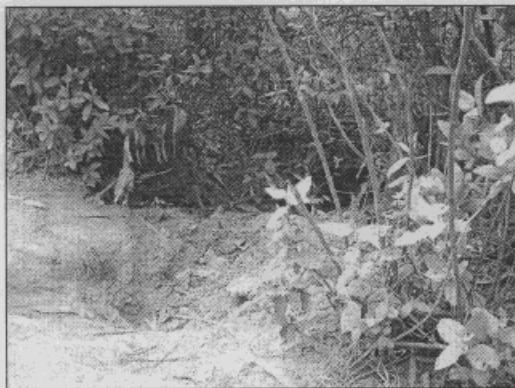
La quebrada fue desviada hacia el borde del talud mediante la excavación de una zanja en tierra (ver dique en la Fotografía 5), dejando el cauce normal abandonado (Fotografía 6).

Fotografía 5 Desvío de la quebrada

Al parecer la desviación de la quebrada se realizó para la adecuación del predio de la urbanización Arboleda de Los Alpes, pero afecta los bloques de apartamentos de la urbanización Bosque de Los Alpes I Etapa que se encuentran más próximos al talud, por intensa humedad e inicio de aparición de grietas.

Para verificar las condiciones de estabilidad del talud y seguridad de los bloques de apartamentos de la urbanización Bosque de Los Alpes I Etapa, se recomienda realizar un estudio geotécnico e hidráulico que establezca las acciones de prevención y mitigación que sean del caso, las cuales deben ser implementadas por el responsable de la desviación de la quebrada.

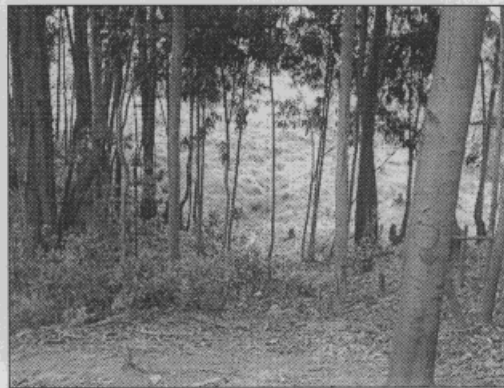
Fotografía 6 Antiguo cauce

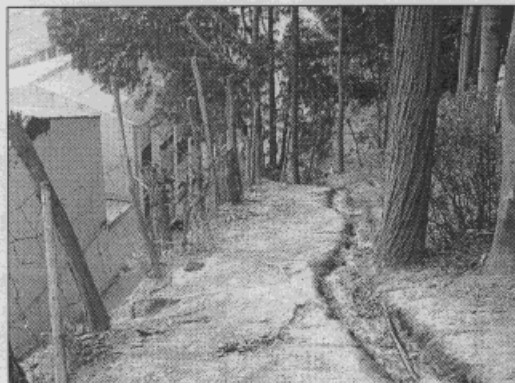
En el sector más próximo de la quebrada al borde del talud, la separación es de tan solo 1.5 m (Fotografía 7) y posteriormente se hace entrega a una caja ubicada al respaldo de la urbanización que se construye actualmente, denominada Arboleda de Los Alpes (Fotografía 8).

Fotografía 7 Proximidad del nuevo cauce al talud

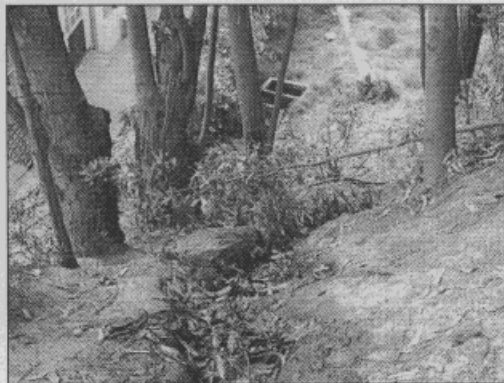
Fotografía 8 Entrega de la quebrada a una caja
