DIRECCIÓN DE PREVENCIÓN Y ATENCIÓN DE EMERGENCIAS

DIAGNÓSTICO DE EMERGENCIA No. DI-1946 COORDINACIÓN TÉCNICA

LOCALIDAD	Usaquén (1)
BARRIO	Santa Cecilia Alta
DIRECCIÓN	Carrera 7A No. 163-79
FECHA	Febrero 18 de 2004
HORA	8:00 PM
ÁREA DIRECTA	900 m ² aproximadamente.

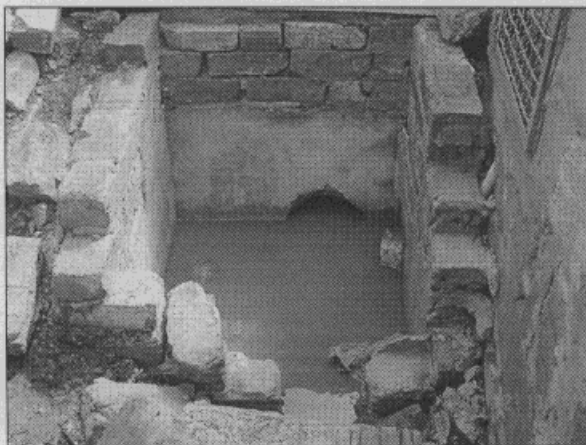
Por lo observado en el sitio, el colector de la Carrera 7A se obstruyó y las aguas servidas se devolvieron por la domiciliaria de la vivienda de la Carrera 7A No. 163A - 31 para rebosarse por la caja de inspección de la misma (Foto 1). Luego y a raíz de las condiciones topográficas del sector, las aguas servidas fluyeron por el corredor de la mencionada vivienda (Foto 2) hasta alcanzar los patios de los predios de la Carrera 7A No. 163 - 79 interiores 1 y 2. Al llegar a éstos, parte del agua se infiltró al suelo contenido por el muro, incrementó los esfuerzos sobre éste hasta generar su

Foto 1. Caja de inspección de la vivienda de la Carrera 7A No. 163A - 31.

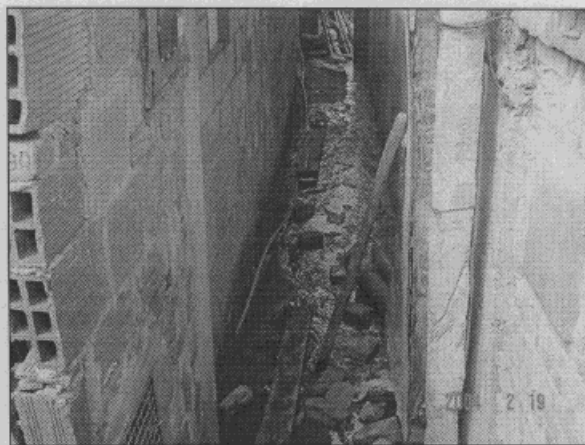
colapso. El resto del agua continuó fluyendo por los predios hasta llegar a la vivienda de la Calle 163A No. 7 - 47 en la que generó anegación por lodos.

Foto 2. Corredor por donde fluyó el agua después de desbordarse por la caja de la foto 1.

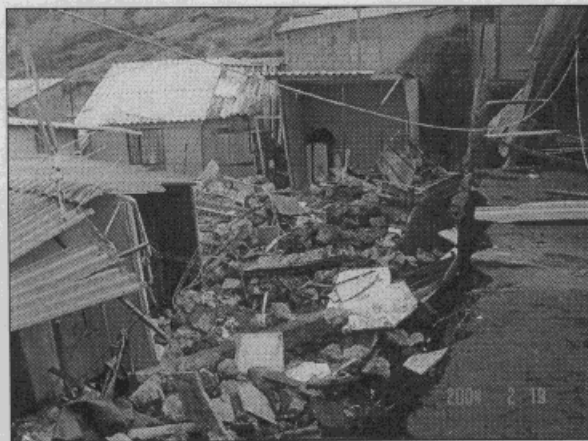
Colapso de un muro de contención en piedra pegada con mortero con columnas y viga cabezal en concreto reforzado. El mencionado muro servía de lindero de los predios identificados con la nomenclatura Carrera 7A No. 163 - 79 interiores 1 y 2. (ver Figura 1 y Foto 3, Foto 4, Foto 7 y Foto 8)

Foto 3. Vista de la zona donde colapsó el muro de contención.

- Construir un nuevo muro de contención y habilitar los predios afectados para su ocupación.
- Adelantar la limpieza y mantenimiento periódico de los colectores y pozos de inspección del sistema de alcantarillado del sector.
- Evitar la depositación de basuras y escombros en las calles; puesto que estos son arrastrados por la escorrentía al alcantarillado.

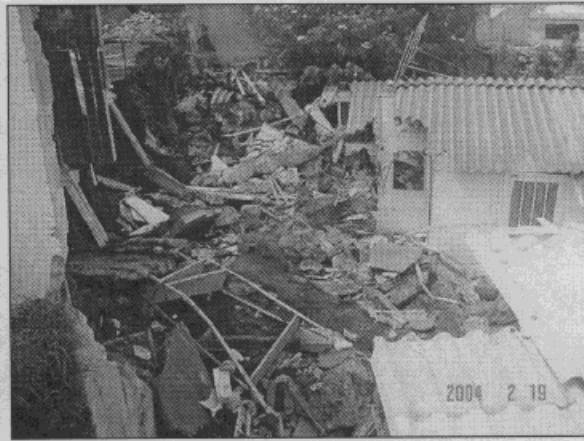
Foto 4. Se observa el sitio donde estaba el muro de contención.

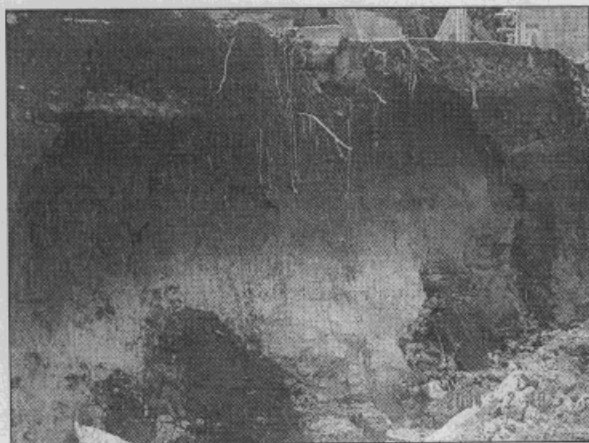
Foto 5. Vista del corte que protegía y contenía el muro colapsado, costado sur.

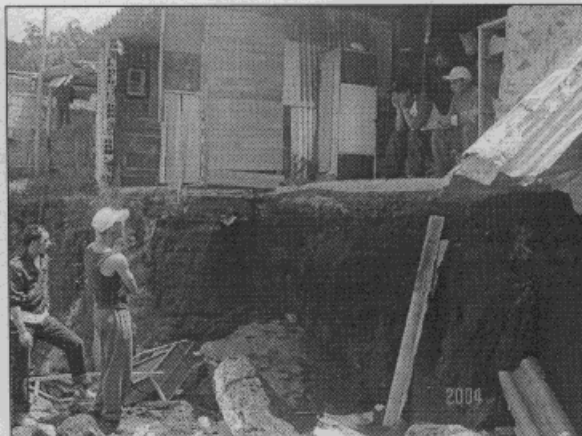
Con el colapso del muro de contención, se produjo la caída de una pared en mampostería confinada por columnas en concreto reforzada del predio del interior 1; puesto que ésta estaba colocada sobre el muro de contención (Foto 6).

Foto 6. Se observa el costado norte del corte que protegía el muro colapsado; en donde también cayó la pared de la vivienda del interior 1 de la Carrera 7A No. 163 - 79.

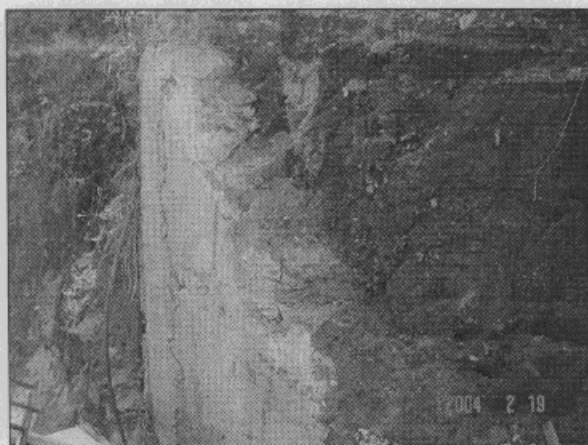
Foto 7. Vista del tramo de muro de contención que quedó en pie

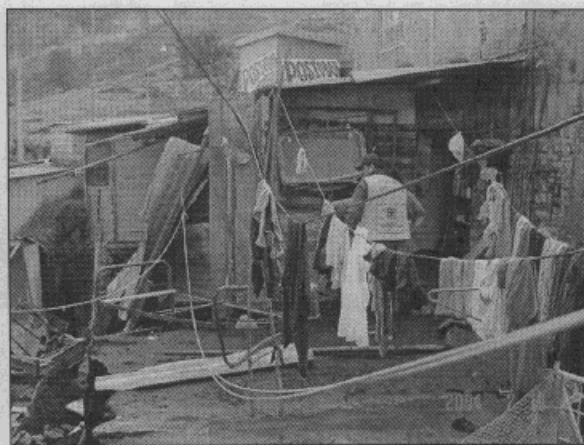
Foto 8. Vista de la vivienda del interior 1 de la Carrera 7A No. 163 - 79.

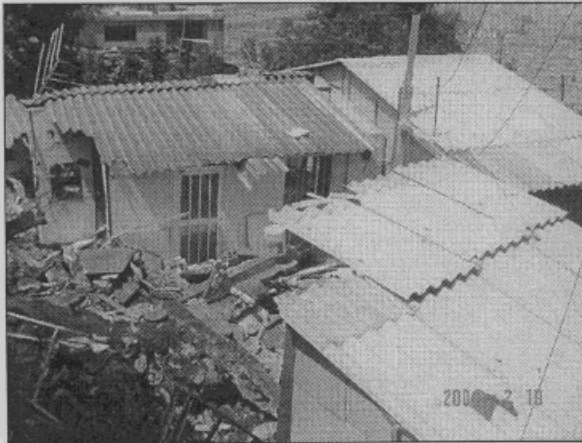
Foto 9. Vista de las 2 viviendas colapsadas del interior 1 de la Carrera 7A No. 163 - 79.

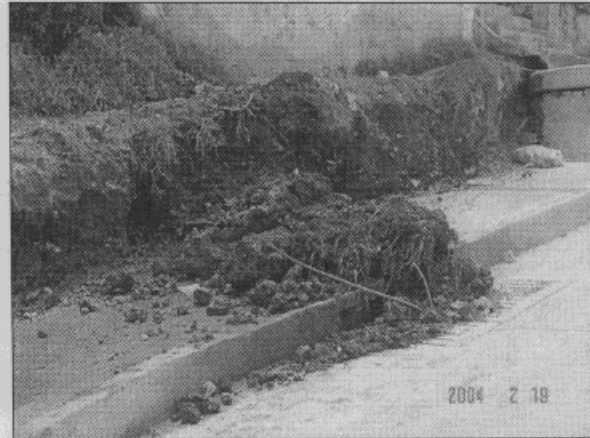
De acuerdo con los antecedentes que la DPAE tiene del sector, se considera que la situación ocurrida puede repetirse; puesto que con relativa frecuencia los sistemas de alcantarillado del sector se suelen colmatar con los escombros y basuras dejados en las calles (ver Foto 10).

Foto 10. Materiales que obstruyen el sistema de alcantarillado.
