ALCALDIA MAYOR  
DE BOGOTA D.C

DIRECCIÓN DE PREVENCIÓN Y ATENCIÓN DE EMERGENCIAS

**DIAGNÓSTICO DE EMERGENCIA No. DI-1949**  
**COORDINACIÓN TÉCNICA**

LOCALIDAD	Usaquén (1)
BARRIO	Buenavista
DIRECCIÓN	Transversal 23B con calle 191
FECHA	Febrero 26 de 2004
HORA	8:00 AM
ÁREA DIRECTA	50 m <sup>2</sup> aproximadamente.
POBLACIÓN ATENDIDA

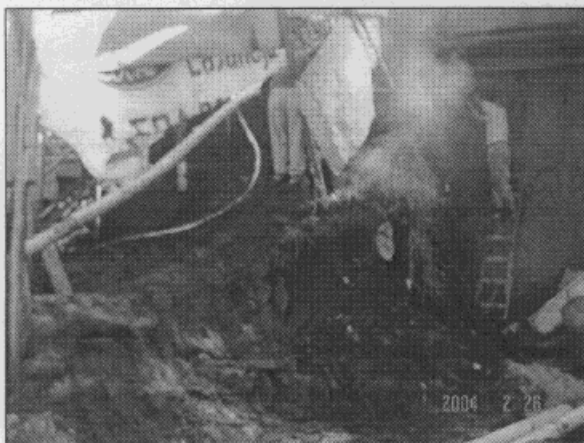
Flujo de tierras de la capa de limo orgánico negro de la parte superior del corte del costado norte del predio ubicado en la Transversal 23B No. 190B - 08; el cual se realizó para conformar la explanación del mencionado predio y donde actualmente funciona un parqueadero (ver Foto 1). Se considera que este fenómeno se generó por la acción de la escorrentía que bajo por el peatonal, producto de las lluvias del día anterior.

Foto 1. Corte al interior de la Tv 23B No. 190B-08; donde se presentó el flujo de tierras.

Se le recomendó a los habitantes de la Transversal 23B No. 190B - 08, adelantar el apuntalamiento y protección del corte que existe en el costado norte del mencionado predio.

- Adelantar la construcción de los sistemas de alcantarillado pluvial y sanitario del sector.
- Adelantar la construcción de un muro de contención en el costado norte del predio de la Transversal 23B No. 190B - 08.

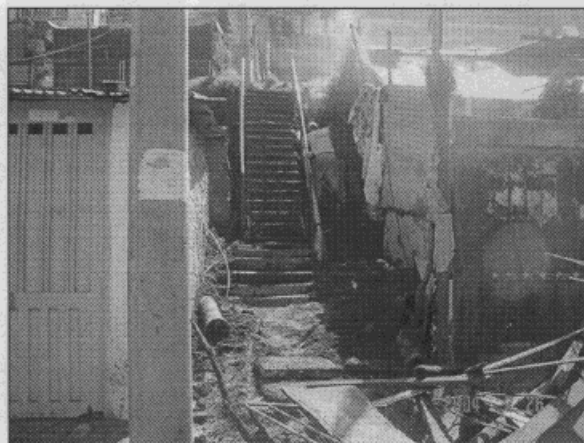
El peatonal de la calle 191 hacia el oriente de la transversal 23B está perdiendo suelo y consecuentemente el suelo de soporte de la escalera metálica que existe en el sitio y que sirve de acceso a las viviendas de la parte alta del sector (costado oriental de la transversal 23B), ver Foto 2. Adicional a lo anterior, el flujo de tierras produjo la ruptura de los tubos de alcantarillado comunitario de las viviendas de la parte alta.

Foto 2. Vista del peatonal de la calle 191 al oriente de la Tv 23B.

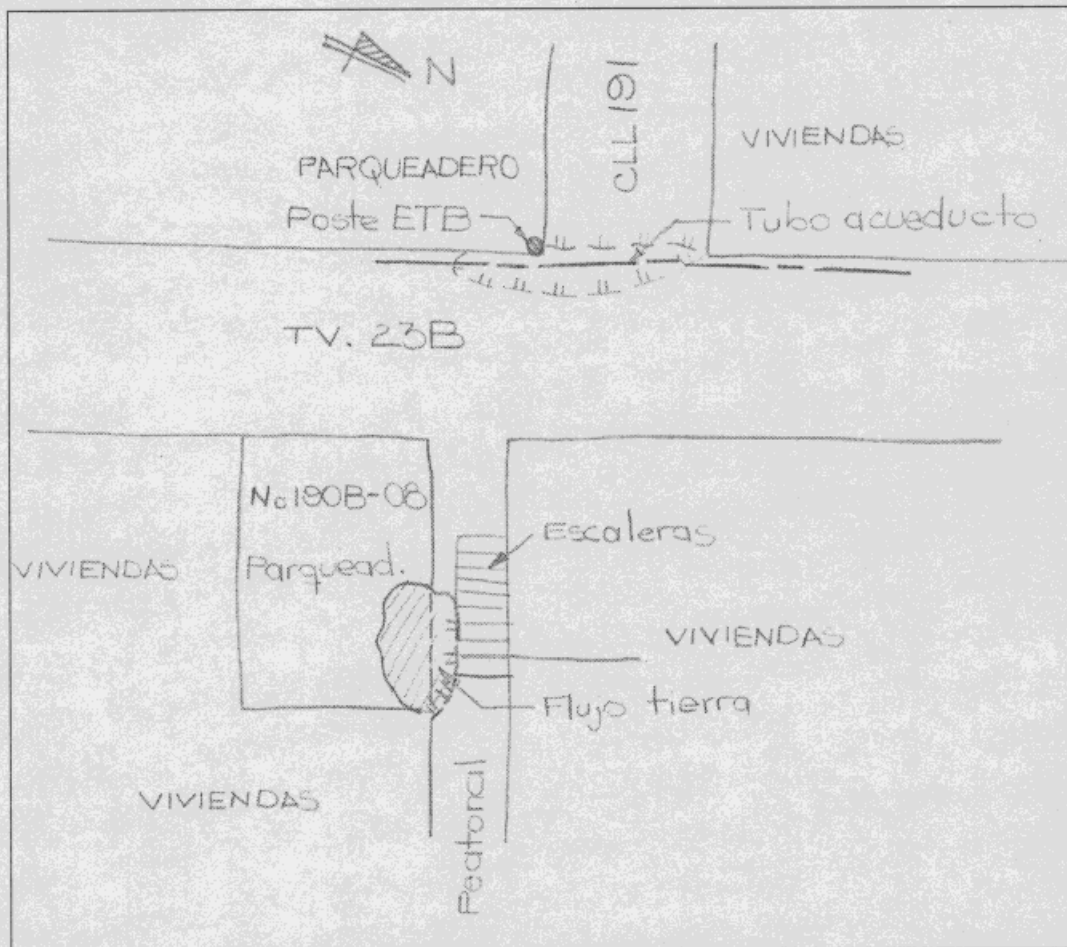
Figura 1. Esquema de la situación de emergencia.
