**DIRECCIÓN DE PREVENCIÓN Y ATENCIÓN DE EMERGENCIAS**

## **DIAGNÓSTICO TECNICO No. DI-1950**

LOCALIDAD : San Cristóbal (04)  
 BARRIO : Urbanización Primero de Mayo  
 DIRECCION : Calle 20A Sur con Carrera 1B  
 FECHA DE VISITA : Febrero 25 de 2004  
 SOLICITANTE : Caja de la Vivienda Popular  
 ÁREA DE INFLUENCIA : 0.75 ha  
 VIGENCIA : Temporal mientras no se modifique significativamente las condiciones físicas del sector o se realicen obras de mitigación.

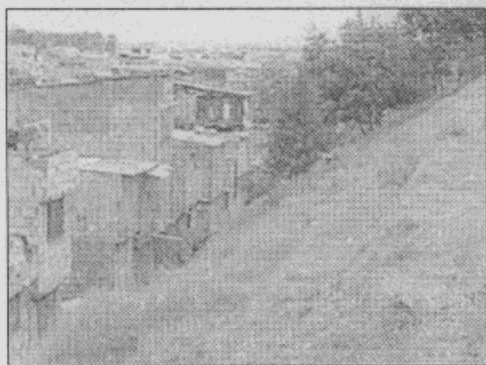
Con las lluvias del mes de Diciembre de 2003, se empezó a generar un movimiento superficial en el talud ubicado al norte de la Calle 20A Sur con Carrera 1B. En la Fotografía 1 se aprecia el estado del sector en Junio de 2002 y en la Fotografía 2 el escarpe del deslizamiento en Febrero de 2004.

Fotografía 1 Antes del deslizamiento

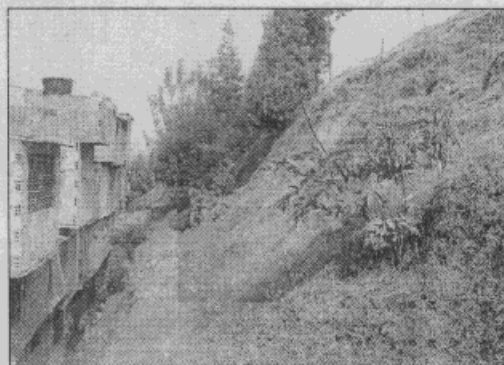
Fotografía 2 Después del deslizamiento

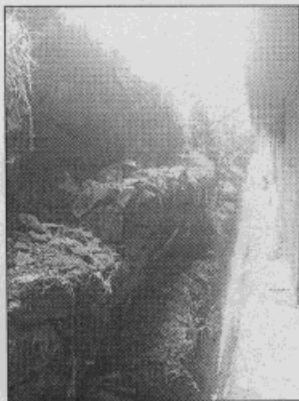
La caída de material desde el escarpe causa el sobre empujamiento del talud y por tanto el incremento de los empujes sobre el muro de gaviones, estructura que se deformó en un tramo de 20.0 ml aproximadamente (Fotografía 3), enfrentado a la parte posterior de los predios identificados con la nomenclatura Calle 20A Sur # 1B - 08 de propiedad del Señor Germán Gutiérrez, Calle 20A Sur # 1B - 10 de propiedad de la Señora Ana Hilda Jiménez y Calle 20A Sur # 1B - 14 de propiedad del Señor Mario Ramírez. Por otra parte las condiciones de drenaje de la ladera han sido modificadas por la invasión del espacio público por parte de un particular (ver Fotografía 4).

Fotografía 3 Vista al oriente del muro deformado

En el sector se aprecia un reactivación del un movimiento en masa local, que actualmente es de tipo superficial pero suficiente para producir la deformación y abombamiento de un tramo de 20.0 ml de muro en gaviones y que compromete 3 viviendas, produciendo la rotura de la malla que envuelve los bloques.

Entre las posibles causas del fenómeno de inestabilidad se encuentran la alteración del sistema de drenaje superficial por la invasión de la zona verde donde se encuentran las cunetas, falta de mantenimiento de la obra, incremento de los empujes sobre el muro de gaviones por el aumento del ángulo de inclinación del relleno al respaldo y elevación de la tabla de agua y/o contenido de humedad del terreno.

Se recomienda realizar los estudios geotécnicos que precisen las causas de los daños de la obra de contención y diseñen las medias correctivas para implementarlas a la mayor brevedad posible.

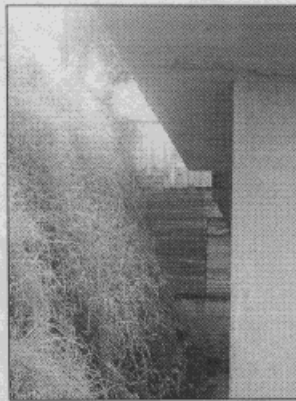
Fotografía 4 Zona pública invadida
