**DIRECCIÓN DE PREVENCIÓN Y ATENCIÓN DE EMERGENCIAS**

**DIAGNÓSTICO TECNICO No. DI-1955**

<b>LOCALIDAD</b>	Ciudad Bolívar (19)
<b>UPZ</b>	66 San Francisco
<b>BARRIO</b>	Juan José Rondón Sector el Avioncito
<b>DIRECCIÓN</b>	Sector Carreras 20d – 20f con calles 69B bis – 69C sur
<b>FECHA VISITA</b>	9 de marzo de 2004
<b>SOLICITANTE</b>	Guillermo Guevara Aldana Alcalde (e) Localidad de Ciudad Bolívar
<b>VIGENCIA</b>	Temporal mientras no se modifiquen significativamente las condiciones físicas del sector o se realicen obras de mitigación.

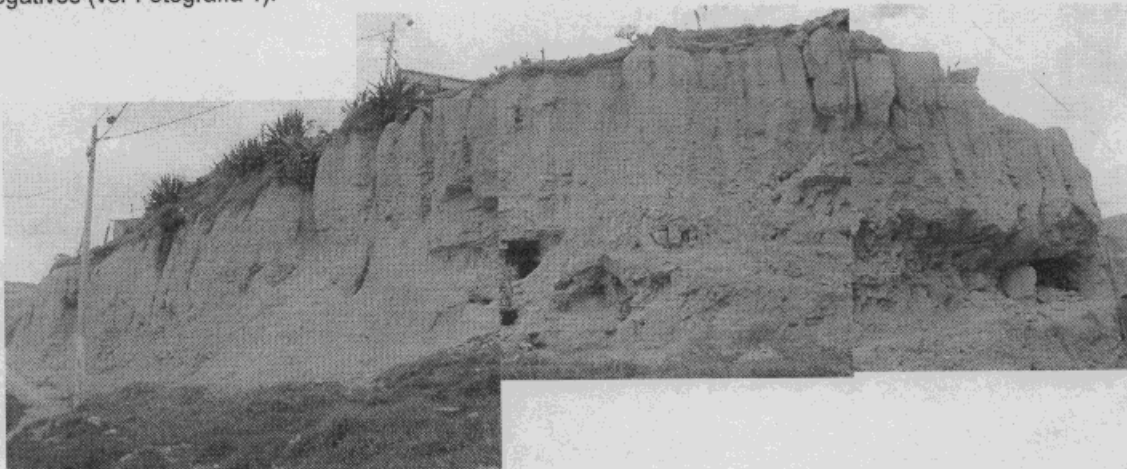
**Fotografía No. 1.**

El sector está conformado por un escarpe rocoso de 10.0 m de altura en el cual se observa un estrato de arcillolitas, altamente erosionado, meteorizado y fracturado. Igualmente, en algunos sectores del escarpe se han realizado excavaciones, especialmente en el costado occidental del mismo, generando escarpes negativos (ver Fotografía 1).

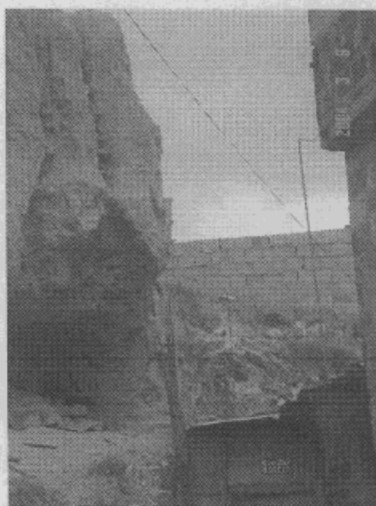
Fotografía No. 2.

En la parte baja del sector visitado las viviendas presentan una tipología de edificación de uno a dos pisos, en mampostería confinada y no confinada. Aproximadamente a 0.5 m del costado occidental del escarpe se encuentra ubicada la vivienda con nomenclatura Carrera 20F # 69C- 17 Sur (ver fotografía No. 2), la vivienda corresponde a una construcción de un (1) piso en mampostería y material de recuperación, con cubierta en teja de zinc y asbesto cemento.

Dadas las condiciones descritas anteriormente, se pueden presentar caídas de bloques hacia las viviendas ubicadas en la parte baja del escarpe, principalmente hacia la vivienda con nomenclatura Carrera 20F # 69C- 17 Sur.

Por lo anterior se recomienda incluir el sector en la Base de Datos de Sitios Críticos por Fenómenos de Remoción en Masa.
