DIRECCIÓN DE PREVENCIÓN Y ATENCIÓN DE EMERGENCIAS

## DIAGNÓSTICO DE EMERGENCIA No. DI-1958 COORDINACIÓN TÉCNICA

LOCALIDAD	SANTA FE
BARRIO	El Dorado
DIRECCIÓN	Transversal 6 Este No. 1B - 20 Sur, Transversal 6 Este No. 1- 53, Transversal 6 Este No. 1-41 Sur, Transversal 8 No. 1-14 Sur, Calle 1 A No.6-26 Este, Carrera 7 E No.1B-05.
FECHA	
HORA	11 AM .
ÁREA DIRECTA	
PERSONAS ATENDIDAS	41 Personas de las 8 familias que se encuentran en las zonas afectadas

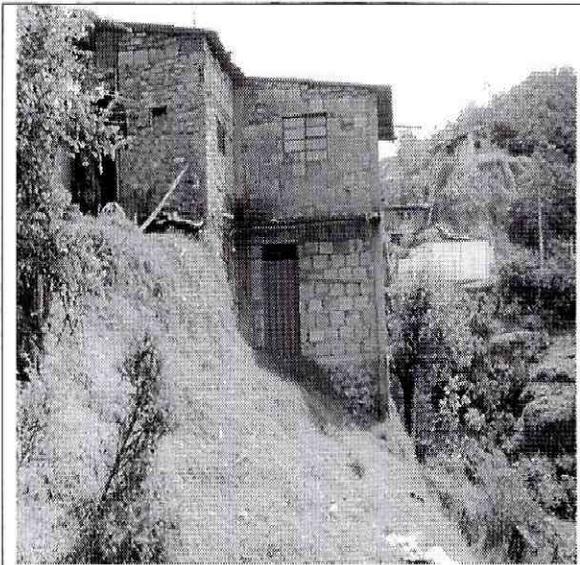
La ladera en mención, viene presentando procesos de reptación que presenta incrementos considerables, evidenciados en el desplazamiento del material superior y la existencia de grietas de tensión, aumentadas por la carencia de un manejo integral de agua y por la intervención sobre la ladera con procesos constructivos donde se ha modificado la base de la ladera. Las grietas en este caso, para este sector de la ladera, tienen una longitud de 40 m y una amplitud entre 4 y 10 cm. Esta grieta presenta continuidad en piso y paredes de la vivienda (Ver Fotos 1 y 2 y 3).

Foto 1. Vivienda de tres pisos en mampostería semiconfinada.

**Transversal 6 Este No. 1- 53.** La vivienda presenta afectaciones mayores en el primer piso en el cual se encuentran agrietamientos de las planchas que conforman el piso y de los muros (Foto 5). La vivienda es de tres pisos construida en mampostería confinada (Foto 4) y cubierta de Zinc, en la cual habita la familia del señor Héctor Javier Barón, la cual está compuesta por cuatro (4) adultos mas y tres (3) menores edad.

- √ Se recomendó evacuar temporalmente la vivienda y se informó a la familias que la habitan, en arrendamiento que deben ubicarse en otro predio, ya que a futuro los agrietamientos y la afectación de muros y pisos comprometerán su habitabilidad a futuro, la casa es de propiedad del señor José Díaz.
- √ Se recomendó monitorear las grietas a media ladera, y verificar si estas se han ampliado o determinar la parición de nuevas .
- √ Monitorear las grietas en muros y pisos, e informar a esta dirección de cambios en las condiciones de los mismos.
- √

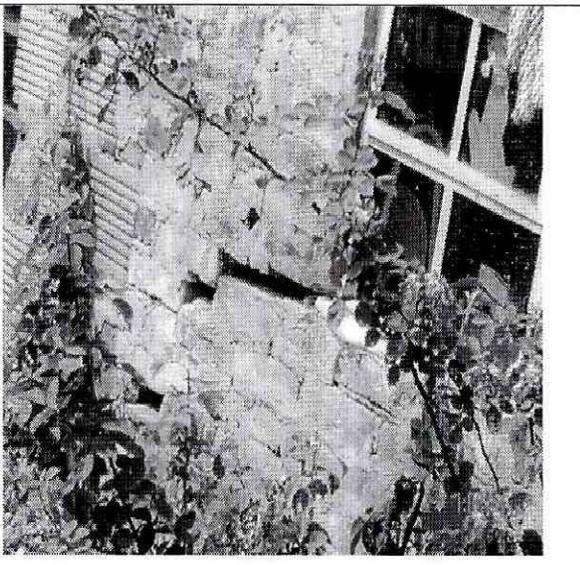
Foto 2. Detalle del estado de los muros de la vivienda ubicada en la Transversal 6 Este No. 1-53, afectada por grietas de tracción en una ladera con deslizamientos activos localizados.

**Transversal 6 Este No. 1- 53.** La probabilidad de que se den deslizamientos en el sector es alta, por ello se deben monitorear las grietas existentes y verificar las condiciones de habitabilidad de la vivienda, ya que por el deterioro es factible que pueda colapsar por esfuerzos de tracción. Por lo tanto se recomienda la evacuación de la familia y su traslado a otra vivienda que ofrezca condiciones de seguridad, máxime si su permanencia en la actualidad es como inquilinos.

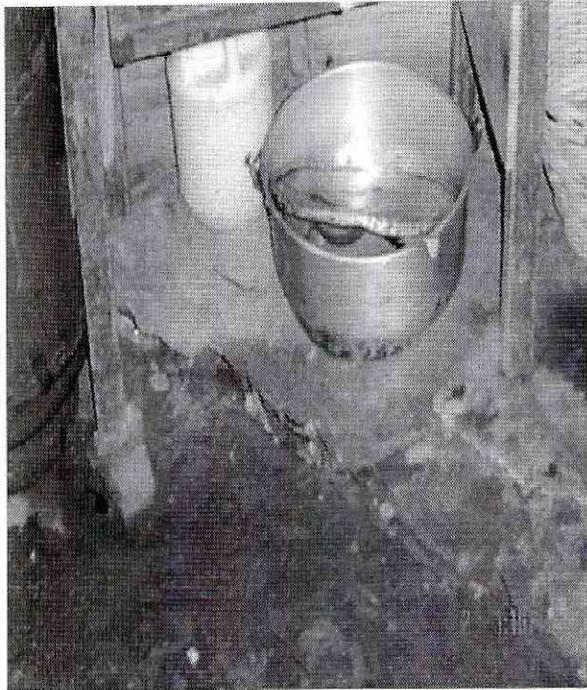
Foto 3. Agrietamientos continuados en pisos de la vivienda ubicada en la Transversal 6 Este No. 1-53 del barrio el Dorado.

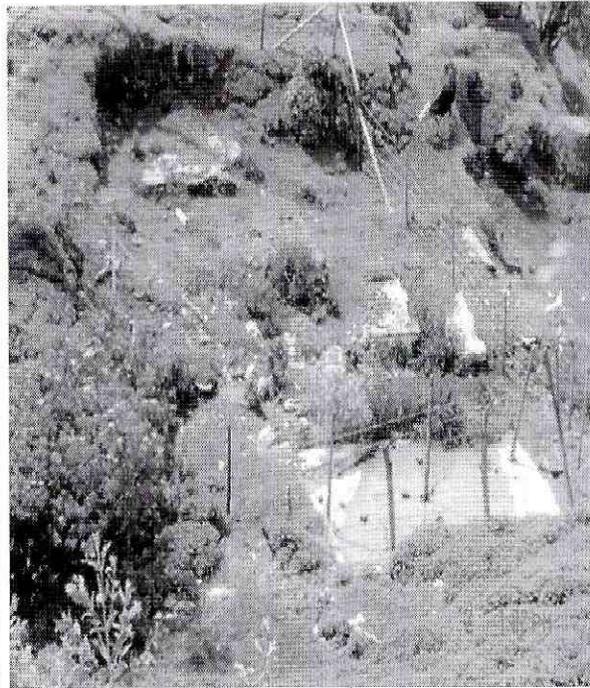
Hacia la base de la ladera se encuentran corriendo libremente las aguas de las alcantarillas de este sector del Barrio el Dorado (Ver Foto 5), de lo cual se dió aviso a la Empresa de Acueducto y Alcantarillado. En la base de ésta se han venido presentando pequeños deslizamientos (Ver Foto 4), lo que ocasiona la pérdida de soporte en la base en varios sectores y el consecuente incremento en grietas de tensión y aumento en la tasa de movimiento de la ladera en general.

Foto 4. Cicatrices de Deslizamientos hacia la base del talud, con reactivación, como resultado del deconfinamiento de la base, por saturación, lo cual ocasiona pequeños flujos.

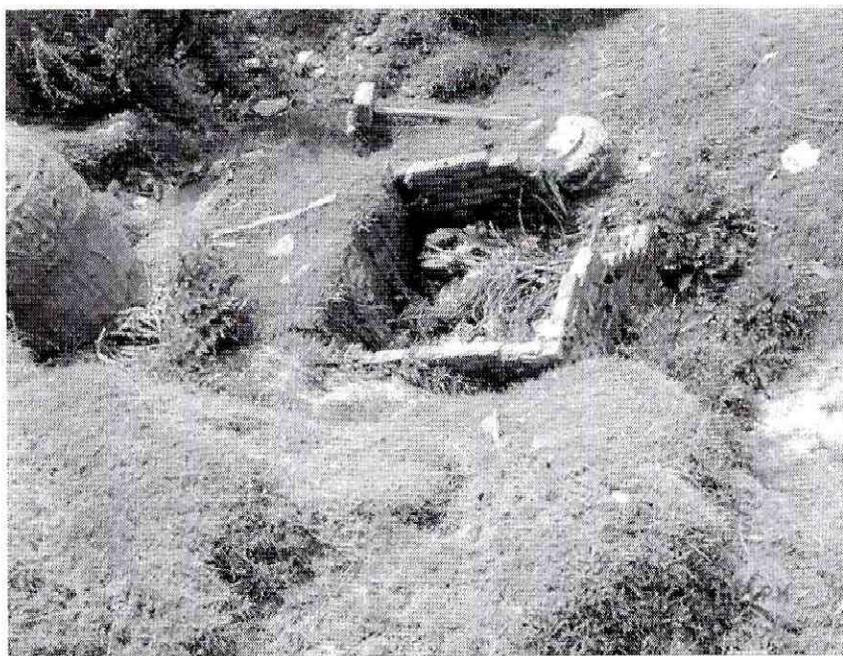
Foto 5. Aguas de alcantarilla corriendo libres en la base del talud

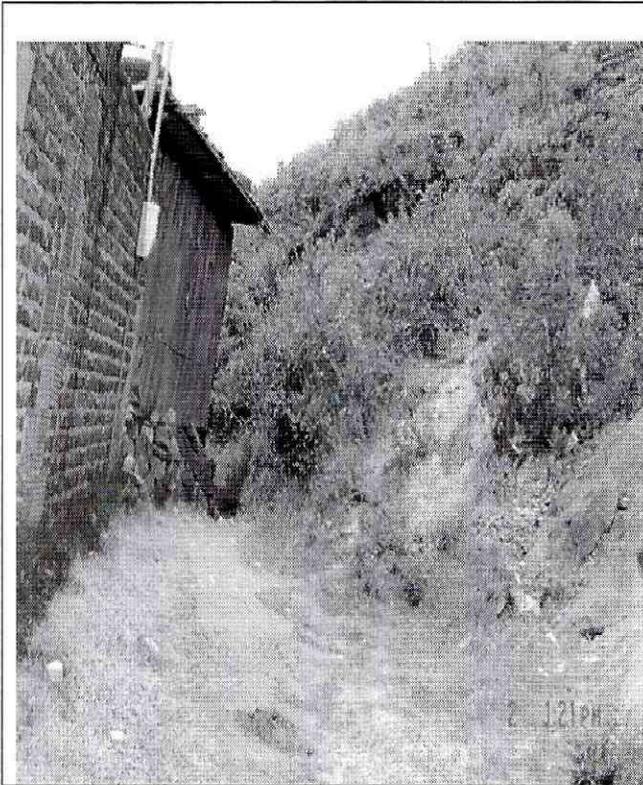
**Tranversal 6 Este No. 1-41 Sur.** Sector conformado por dos viviendas ubicadas en la base del talud (Foto 6), una en mampostería simple y la otra en madera y material de recuperación, ambas con cubierta de zinc.

Foto 6. Viviendas Ubicadas en la base del talud, por debajo de la corona de un antiguo deslizamiento que presenta niveles de reactivación sobre materiales removidos y alojados a media ladera.

**Trasversal 6 Este No. 1-41 Sur.** En la actualidad las viviendas no han sufrido empujes laterales por la presentación de un flujo o del deslizamiento traslacional, sin embargo de continuarse la temporada invernal es factible que se presente la afectación de las dos viviendas ubicadas hacia la base del talud.

**Transversal 6 Este No. 1-41 Sur.** La probabilidad de que se den deslizamientos en el sector es alta, por las condiciones naturales del terreno, como pendiente, parte del cuerpo suspendido a media ladera, niveles de meteorización que conforman planos de falla aumentados por la acción del agua, etc.

Las viviendas no están construidas para soportar empujes laterales y solicitudes, por deficiencias constructivas y de la misma composición de sus materiales

- √ Retirar el cuerpo suspendido a media ladera, que tiene un volumen de 6 m<sup>3</sup>.
- √ Establecer monitoreo sobre el sector en períodos invernales.

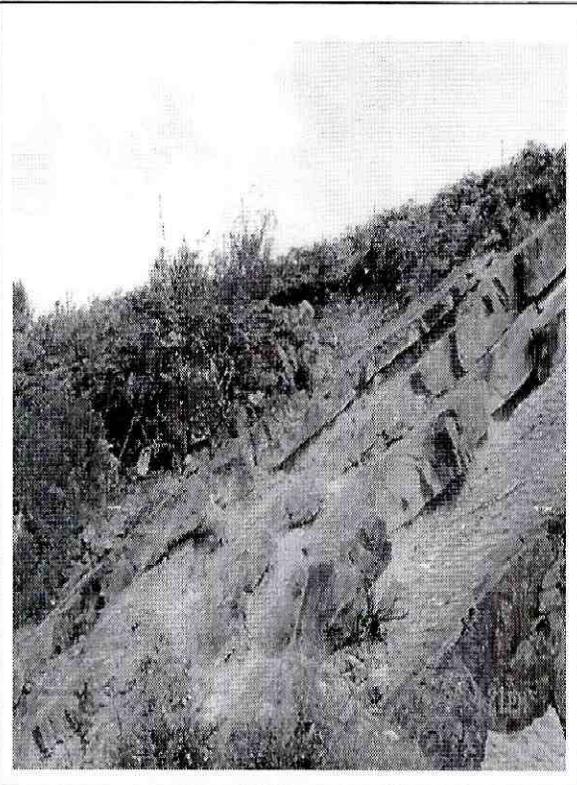
La pendiente del sector es media a alta, los estratos buzcan a favor de la pendiente, el material expuesto se encuentra saturado y en contacto con las unidades de arcillolitas, cuya parte superior presenta localmente procesos de meteorización. La zona ha sido afectada por diferentes procesos de erosión, existiendo aun antiguas coronas de deslizamiento y parte de los cuerpos de éstos acumulados a media ladera (foto 7)

Foto 7. Foto 2. Pendiente Estructural, y niveles de meteorización superficial entre estratos de lutitas y areniscas finas, suprayacidos por materiales coluviales, correspondientes a cuerpos de antiguos deslizamientos suspendidos a media ladera.

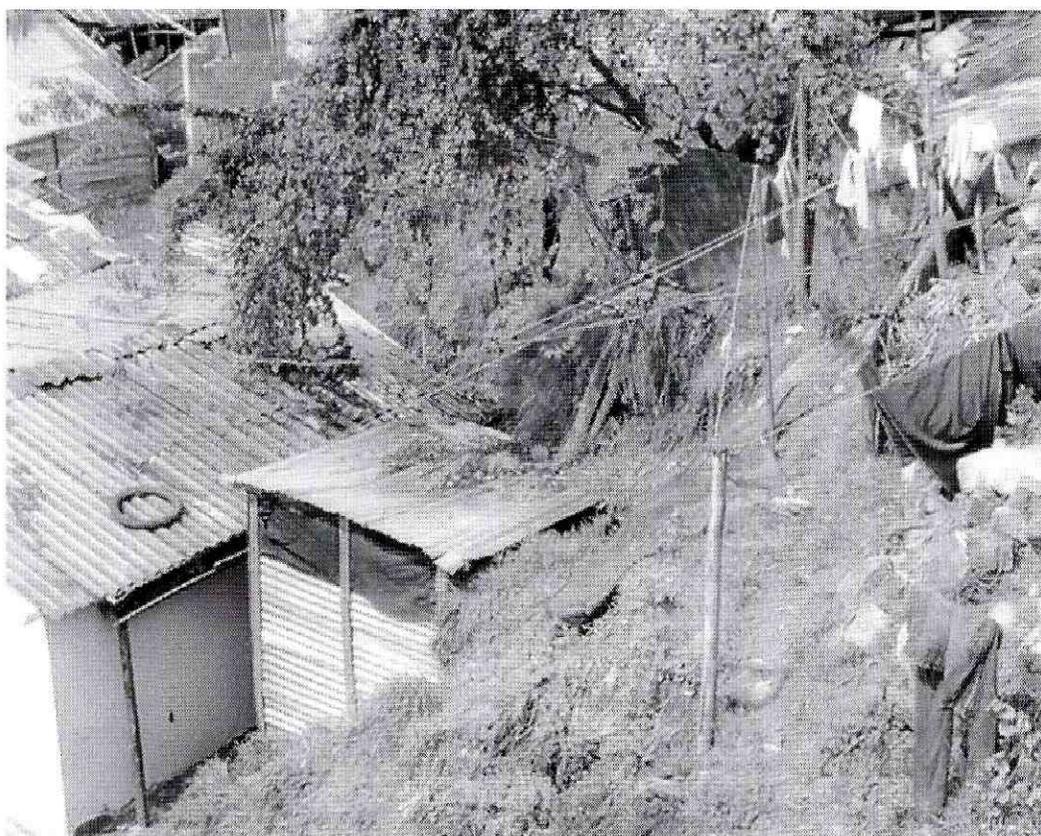
En la zona se presentó un pequeño deslizamiento con un volumen de material removido de 2 m<sup>3</sup>. El factor detonante fue la saturación del suelo expuesto, como factor contribuyente se establece la pérdida de soporte

en la base por la carencia de las obras de confinamiento y el sobrepeso existente en la zona alta del talud al ser una zona de depósitos de escombros de construcción.

En la zona del área inestable se encuentra un árbol, con una inclinación alta de la copa y el fuste, de presentarse el desplome del mismo podría afectar la vivienda prefabricada (Foto 8).

**Foto 8. Vivienda prefabricada, ubicada cerca a la corona del deslizamiento, al fondo se observa la inclinación del árbol, cuyo desplome puede afectar la vivienda prefabricada.**

De avanzar el deslizamiento se puede comprometer todo el talud y generar la afectación de dos viviendas mas, una de ellas en la zona baja del escarpe actual , la cual es de tipo prefabricada y una mas en la zona alta del escarpe si este se amplía lateralmente

**Transversal 8 No. 1-14 Sur.** La probabilidad de que se continúe el deslizamientos a través de las distintas grietas de tracción laterales compromete Tres (3) viviendas, una en la parte inferior del talud y dos en la zona superior del talud.

- √ Se recomendó el confinamiento temporal del talud a través de un trincho en madera, para darle soporte a la pata del mismo y evitar otros flujos hacia la vivienda prefabricada.
- √ Se solicitó la entrega de 8 m<sup>2</sup> de plástico para el cubrimiento del talud, para evitar que se siga infiltrando el agua hacia éste.
- √ Colectar las aguas lluvias de las viviendas para que estas no den a la zona de infiltración que ya posee grietas el talud.
- √ Se recomendó realizar la poda de la copa del árbol para evitar que el peso de ésta genere su desplome, con la consecuente afectación de la vivienda prefabricada y con la afectación sobre la zona que presenta ya un deslizamiento activo en este sector.

- √ Se recomendó construir el muro de confinamiento en la base del talud, para evitar la desestabilización general de éste y la afectación de las cimentaciones de las viviendas ubicadas den la zona alta y los daños directos sobre la vivienda localizada en la base del mismo.
