## DIRECCIÓN DE PREVENCIÓN Y ATENCIÓN DE EMERGENCIAS

## DIAGNÓSTICO TECNICO No. DI-1961

LOCALIDAD	Rafael Uribe Uribe (18)
UPZ	54 Marruecos
BARRIO	Playón Playita
DIRECCIÓN	Carrera 11A # 49F - 06 Sur, Carrera 11ª # 49F - 32 Sur
FECHA VISITA	31 de marzo de 2004
SOLICITANTE	Dirección de Prevención y Atención de Emergencias - DPAE
AREA	180 m <sup>2</sup>
POBLACION BENEFICIADA	25 Personas
VIGENCIA	Temporal mientras no se modifiquen significativamente las condiciones físicas del sector o se realicen obras de mitigación.

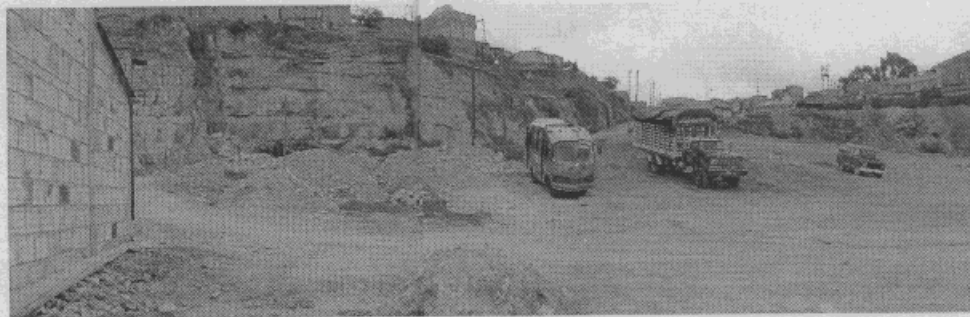
El Diagnóstico Técnico DI-1945 describe la situación de emergencia del día 25 de febrero de 2004 que se produjo en los límites del barrio Playón Playita y la urbanización Molinos de la Caracas. En el escarpe ubicado hacia el costado norte de la Carrera 11A a la altura de la Calle 49F Sur se presentó un desprendimiento de material (ver Fotografía 1), el cual produjo la obstrucción y desviación del drenaje superficial hacia las viviendas del barrio y la urbanización, localizadas en el costado sur de la vía.

Fotografía 1. Vista del sector donde se presentó el desprendimiento de material

- Construcción de obras para el manejo de las aguas de escorrentía superficial
- Continuar con las obras de protección del talud aledaño a la Carrera 11A

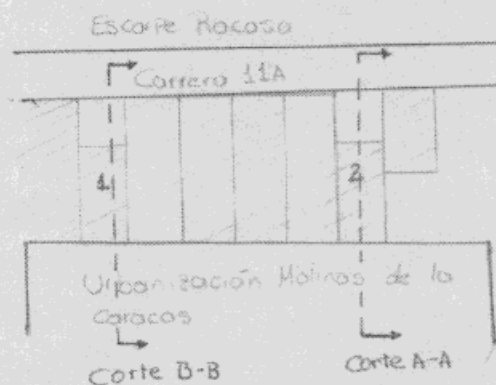
Figura 1. Vista en Planta del sector

El sector corresponde a una antigua zona de explotación minera que originó la presencia de zonas con escarpes altos muy fracturados y erosionados, conformados por areniscas con intercalaciones de arcillolitas. En la base del escarpe se encuentra un relleno antrópico heterogéneo no consolidado, realizado como parte de la adecuación del terreno para la construcción de las viviendas ubicadas sobre la Carrera 11A (Ver figura 1).

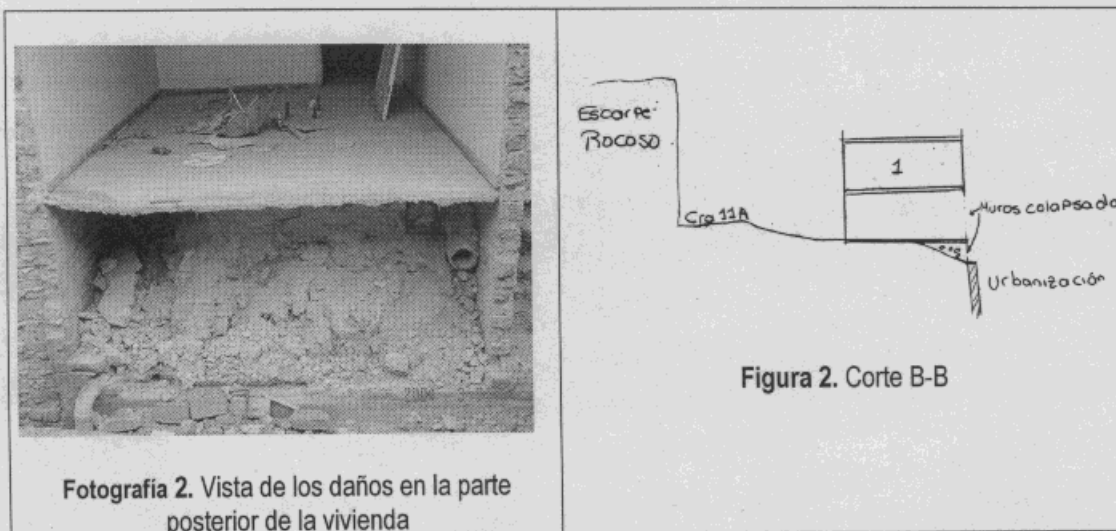
Las viviendas de la Carrera 11A # 49F - 06 Sur y Carrera 11A # 49F - 32, se encuentran por debajo del nivel actual de la vía (ver figuras 2 y 3) situación que favoreció la acumulación de una gran cantidad de agua que generó empujes sobre las construcciones. Las demás viviendas del sector se encuentran a nivel de la vía.

- Carrera 11A # 49F – 32 Sur propiedad del Señor Guillermo Rolán, corresponde a una estructura de dos pisos en mampostería no reforzada, cubierta en concreto y cimentación en muro de mampostería. Presenta colapso de los muros posteriores del primer piso y del muro posterior de cimentación, igualmente presenta agrietamiento en la intersección del muro interior, así como pérdida del material de relleno donde se apoyaba la placa de contrapiso, la cual está pandeada y parcialmente desprendida (ver Fotografía 2 y Figura 2).

Fotografía 2. Vista de los daños en la parte posterior de la vivienda

Figura 2. Corte B-B

Los daños presentados en las viviendas con nomenclatura Carrera 11A # 49F - 06 Sur y Carrera 11A # 49F - 32 Sur, son producto de la acumulación de agua dentro de las viviendas, que generó presiones hidrostáticas sobre los muros y saturación del relleno de cimentación; lo cual, sumado a las deficiencias constructivas, produjo el colapso de los mismos.

Teniendo en cuenta el nivel de daños que comprometen la estabilidad de las viviendas de la Carrera 11A # 49F - 06 Sur y Carrera 11A # 49F - 32 Sur, en las que adelantar obras de reparación implica la demolición de los inmuebles, la adecuación del terreno de cimentación y construcción de estructuras de contención, lo que indica que se hace necesario adelantar la reposición total de los inmuebles para garantizar un nivel de seguridad adecuado.

Por lo anterior, se recomienda incluir en el Programa de Reasentamientos de Familias Ubicadas en Zonas de Alto Riesgos no Mitigable las siguientes familias:

Nombre	Dirección	Prioridad
Guillermo Rolán	Carrera 11A # 49F - 32 Sur	1
José Wilson Siabato	Carrera 11A # 49F - 06 Sur	1

Así mismo, se recomienda restringir el uso del patio del apartamento 102, Bloque 7, Manzana 102 de la urbanización Molinos de la Caracas hasta tanto no se adelante la demolición del inmueble colindante (Carrera 11A # 49F - 32 Sur).

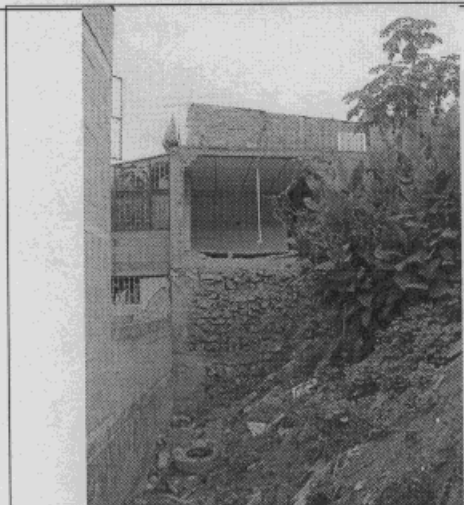
- Carrera 11A # 49F – 06 Sur propiedad del José Wilson Siabato, corresponde a una vivienda de un piso que se desarrolla en un terreno inclinado, en la parte posterior cuenta con un muro en piedra pegada que contiene el relleno que le da el nivel a la misma, su sistema estructural es de mampostería confinada y la cubierta en concreto. Presenta colapso del muro lateral izquierdo de la parte posterior de la vivienda, agrietamiento y hundimiento de la placa de contrapiso y agrietamientos en muros interiores (Ver Fotografía 3 y Figura 3).

Fotografía 2. Vista de los daños de la vivienda con nomenclatura Carrera 11A # 49F - 06 Sur
