DIAGNÓSTICO TÉCNICO DE EMERGENCIA No. DI-1962 COORDINACIÓN TÉCNICA

| DIRECCIÓN | Carrera 7 No. 0 - 21 Calle 1F No. 5 - 40 |
| FECHA | Febrero 28 de 2004 |

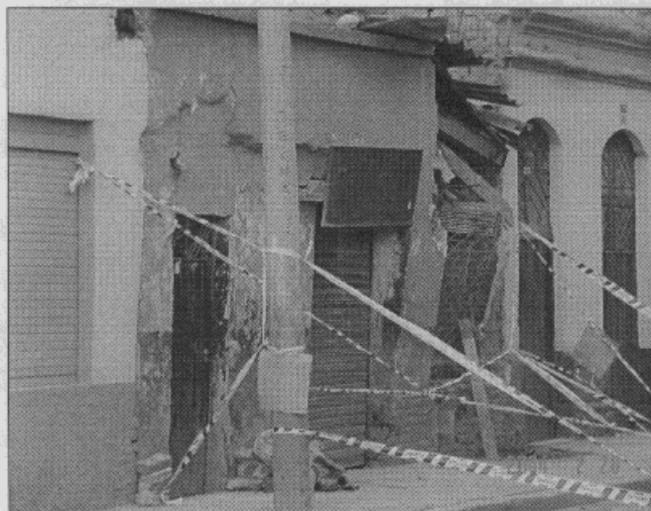
Colapso parcial del extremo norte del muro de fachada a causa del estado y vetustez de la construcción. (ver Foto 1 y Foto 2). Es de destacar que este predio ya había sido visitado en dos (2) ocasiones por la DPAAE en los meses de julio de 2003 y enero de 2004 (oficios No. 2-04827 del 24 de julio de 2003 y 2-00509 del 5 de febrero de 2004, radicado en la alcaldía local con los números 004615 del 25 de julio de 2003 y 0760 del 6 de febrero de 2004 respectivamente).

Foto 1. Vista de la fachada de la vivienda ubicada en la carrera 7 No. 0 - 21.

Por el deterioro y vetustez de las construcciones referidas, se considera un riesgo alto de colapso de los elementos que aun se encuentran en pie.

Se reitera a la Alcaldía Local (oficios No. 2-04827 del 24 de julio de 2003 y 2-00509 del 5 de febrero de 2004) adelantar el procedimiento para inmuebles que amenazan ruina (Decreto 504 de 2003). Lo anterior con el fin de adelantar las acciones correspondientes establecidas en el Código Nacional de Policía y el Decreto Ley 1421 de 1993.

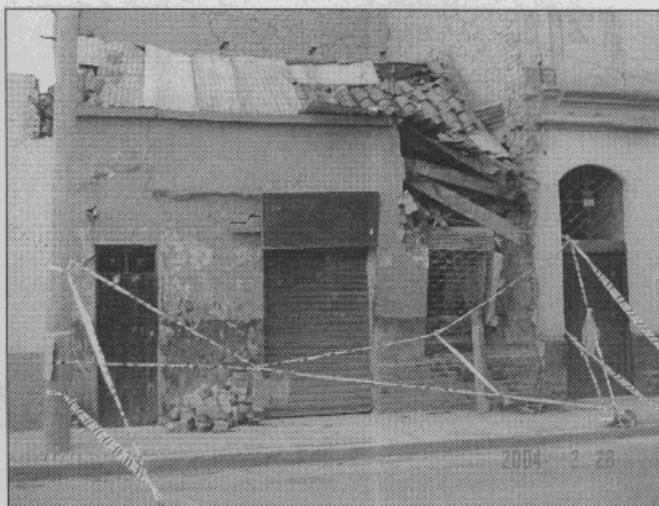
Foto 2. Idem anterior.

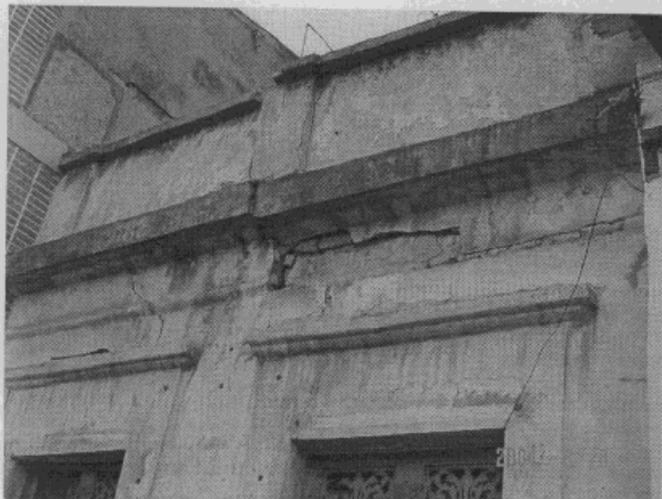
En esta vivienda se encontró colapso total de la cubierta y de los muros divisorios internos (ver Foto 3 y Foto 4). El hecho mencionado ocurrió tiempo atrás sin poder establecer con que antigüedad. Aunque la fachada se encuentra en pie, esta se observa muy deteriorada y amenaza con colapsar.

Foto 3. Estado de la fachada del predio de la Calle 1F No. 5-40

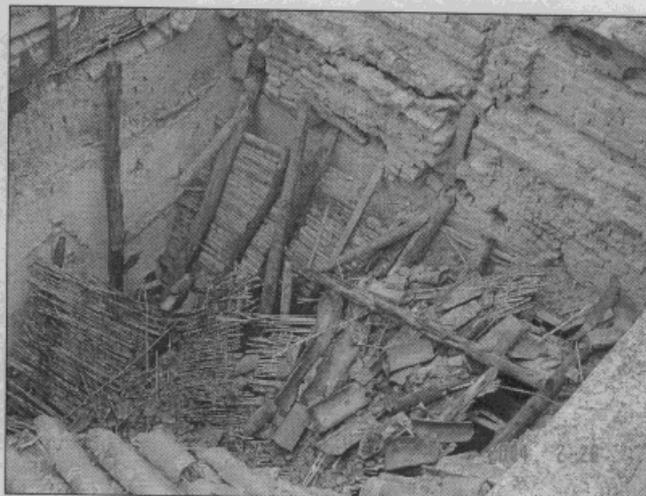
Foto 4. Se observa la cubierta colapsada del predio de la Calle 1F No. 5-40.
