DIAGNOSTICO DE EMERGENCIA No. DI-1980

Emergencia No 174 de 2004

Fecha: Abril 27 de 2004
 Dirección: Calle 1D # 5 – 22 Este Interior 14
 Barrio: **SANTA ROSA DE LIMA**
 UPZ: 96 Lourdes
 Localidad: Santa Fe
 Área Directa: 600 m²
 Población Beneficiada: 27 personas

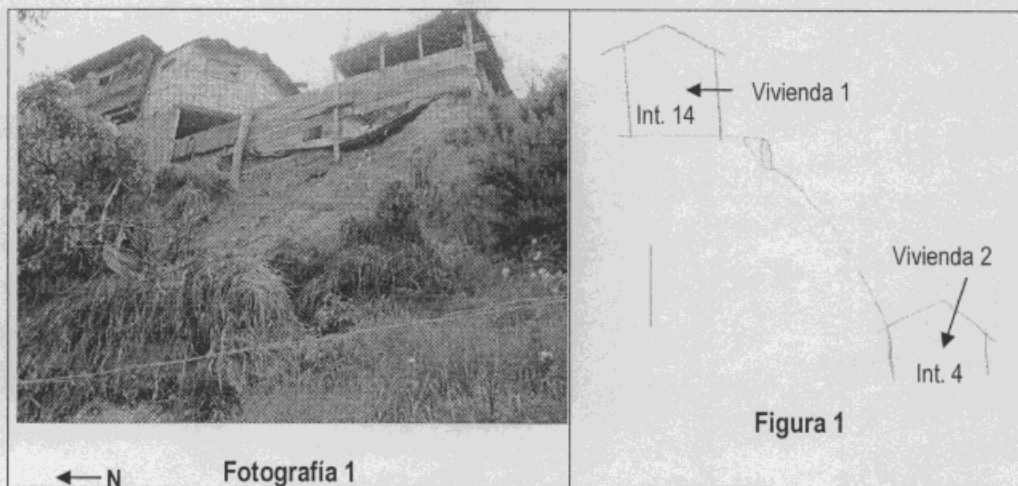
El sector corresponde a una ladera de alta pendiente constituida superficialmente por material de relleno y arenisca friable de la Formación Cacho; en el costado sur de la ladera se presentó un deslizamiento de aproximadamente 12 m³, el cual afectó las viviendas con nomenclaturas Calle 1D # 5 – 22 Este Interior 14 propiedad de la familia Acero (Ver figura 1, vivienda 1) y Calle 1D # 5 – 22 Este Interior 4 habitada por la familia Peláez (Ver figura 1, vivienda 2).

El deslizamiento se produjo debido a que en la vivienda 1 no se siguieron las recomendaciones dadas en las visitas anteriores, como es el de controlar el aporte al talud de las aguas lluvias y servidas.

Calle 1D # 5 – 22 Este Interior 14 (Ver Figura 1 - Vivienda 1): propiedad de la familia Acero, la construcción fue cimentada sobre material de relleno sin consolidar, confinado por un muro en mampostería el cual no presenta una adecuada construcción, la vivienda presenta la siguiente configuración.

Calle 1D # 5 – 22 Este Interior 4 (Ver Figura 1 - Vivienda 2): corresponde a una vivienda de dos pisos en mampostería y cubierta en teja de zinc.

En la vivienda con nomenclatura Calle 1D # 5 – 22 Este Interior 14 se presentan grietas en el sector A. Debido a la dinámica que ha presentado el sector y teniendo en cuenta que el deslizamiento es de tipo retrogresivo, se recomienda la evacuación de la vivienda 1 y se restringe el acceso a la parte posterior de la vivienda 2 (cocina, baño, patio de ropas y una habitación). Igualmente se recomendó cubrir el talud con plástico para disminuir el ingreso de aguas lluvias al talud.

- Evacuar e Incluir en el programa de Reasentamiento de Familia en Zonas de Alto Riesgo no Mitigable a la vivienda con nomenclatura Calle 1D # 5 - 22 Este Interior 14 propiedad de la familia Acero, con prioridad 1.
- Adelantar acciones de protección y estabilización del talud para evitar que se generen futuras afectaciones sobre los predios ubicados en la base del talud.
