DIRECCIÓN DE PREVENCIÓN Y ATENCIÓN DE EMERGENCIAS

## DIAGNOSTICO DE EMERGENCIA No. DI- 1993 COORDINACION TECNICA

Fecha : Mayo 5 de 2004  
Hora : 2:45 p. m  
Dirección : Cra 18Q No. 78A-12 sur  
Barrio : 8 de Diciembre  
Localidad : Ciudad Bolívar  
Área directa : 1 Vivienda

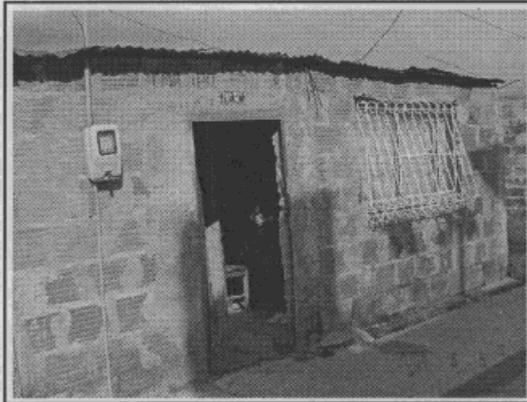
La vivienda en la que se presentó el evento, está construida con muro en ladrillo sin confinamiento (Foto 1); la cimentación consta de una placa de concreto sin refuerzo, la cual descansa sobre material de relleno no compactado.

Foto 1. Vista general de la vivienda. Construcción en ladrillo de un piso.

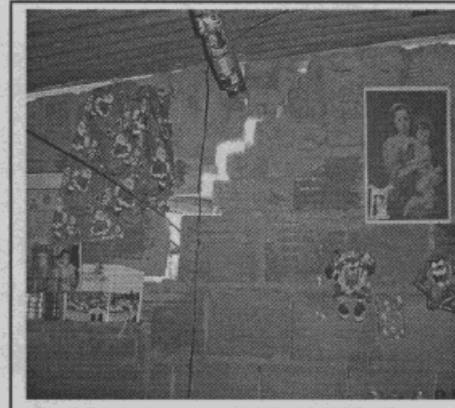
Durante la visita se detectaron grietas en las paredes (Foto 2 y 3) con una amplitud de 10 cm; mientras que otros muros se evidencia perdida de verticalidad. A nivel de la cimentación se observaron hundimientos y agrietamientos (Foto 4). Debido a que la vivienda no posee sistema de alcantarillado, las aguas servidas descargan directamente a la ladera, produciéndose la infiltración de las mismas con la consecuente desestabilización del terreno.

Los daños estructurales en la vivienda son considerados altos y consisten en grietas en muros y piso ocasionados por la construcción deficiente y por las condiciones no técnicas de un relleno. En el evento de desplomarse el muro se verían afectados los residentes de la vivienda de la Señora María Díaz y los residentes del predio vecino de propiedad de la señora Luz Dary González Trochi, ya que estos últimos en el momento de construir su vivienda en material de recuperación, compartieron el muro.

Foto 2. Muro con grieta de más o menos 10 cms. y que puede colapsar.

Se realizó la evaluación técnica y se recomendó la restricción de uso parcial de la vivienda de la Señora María Díaz, debido a que en la habitación donde se encuentra el muro agrietado, se alojan sus tres hijos (con edades de nueve, diez y once años). También se recomendó a la señora Luz Dary González Trochi correr unos metros el sitio de su vivienda, con el fin de proceder a la demolición del muro de manera segura.

Se diálogo con las propietarias de los dos predios afectados, las señoras se comprometieron a demoler y reconstruir el muro.

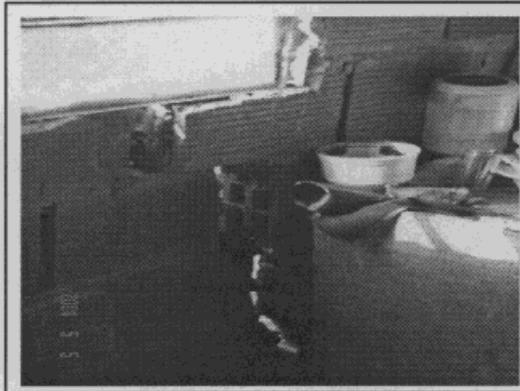
Foto 3. Grieta en muro, donde se encuentra ubicado en lavadero y la cocina.

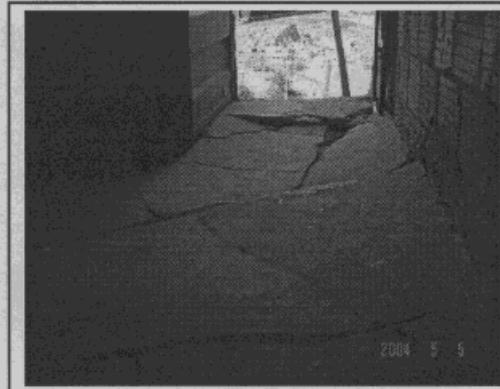
Es importante anotar que el deterioro estructural de la vivienda se debe a las deficiencias constructivas y al deficiente suelo de cimentación (relleno, realizado sin procedimientos técnicos adecuados).

Foto 4. Nótese el piso con hundimientos y agrietamientos.

Es importante destacar que la estabilidad de la vivienda se puede ver afectada si no cuenta con un adecuado sistema de alcantarillado que le permita evacuar de manera eficiente las aguas negras. Esta medida deberá ser complementada con una compactación adecuada del material de relleno que le sirve de cimentación a la vivienda.
