**DIAGNÓSTICO TÉCNICO DE EMERGENCIA No. DI-1998
COORDINACIÓN TÉCNICA**

LOCALIDAD	Ciudad Bolívar (19)
BARRIO	Jerusalén sector Canteras
DIRECCIÓN	CED Canteras de Jerusalén (CED Plan Canteras) Transversal 49D Bis No. 68G - 59 Sur
FECHA	Abril 22 de 2004
HORA	9:00 PM
ÁREA DIRECTA	150 m ²
POBLACIÓN ATENDIDA	1200 estudiantes de los grados 0 a 10

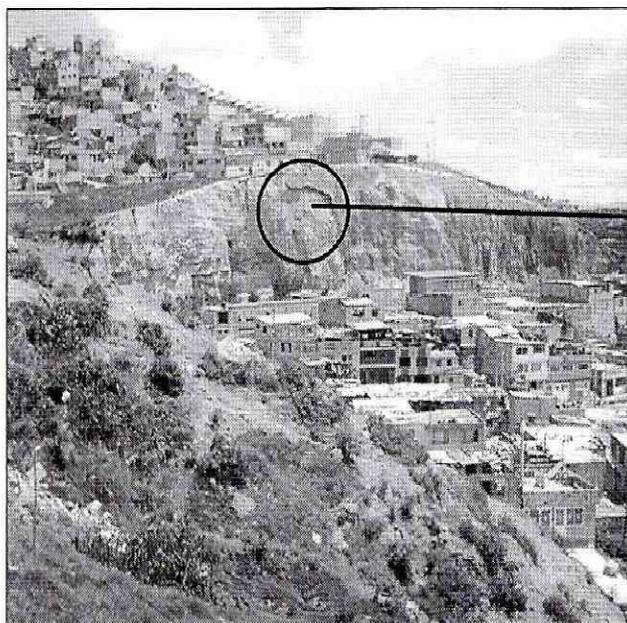
Desprendimiento y caída de aproximadamente 25.0 m² de la malla-mortero que cubre y protege aproximadamente dos terceras (2/3) partes del escarpe del antiguo frente de explotación, en cuyo patio se encuentra ubicado en Centro Educativo Distrital Canteras de Jerusalén (Plan Canteras) (Figura 1 y Fotos 1 a 3).

Foto 1. Vista general del escarpe rocoso, donde se observa el sitio del desprendimiento de la protección.

Mantener la señalización y el aislamiento de la zona afectada por el desprendimiento de la protección del macizo rocoso y del material alterado de éste.

Adelantar el mantenimiento de la obra y la complementación de ésta hacia el extremo sur del escarpe.

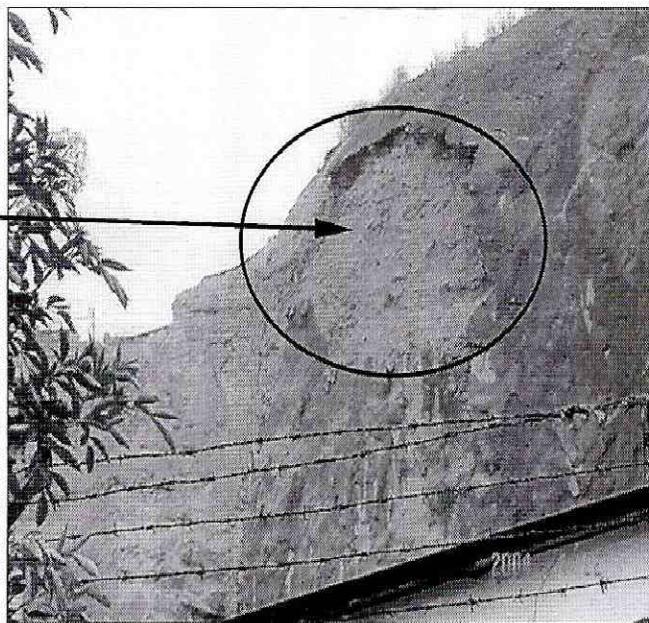
El desprendimiento se presentó en el borde sur de la protección y por lo observado en el sitio, se debió a la presión generada por agua acumulada en la parte posterior de éste. De igual manera, el agua presente produjo el reblandecimiento superficial del macizo rocoso en este punto y por ende su caída a la zona de aislamiento de la obra (franja comprendida entre la pata del escarpe y un muro en gaviones construido como barrera de aislamiento), ver fotos No. 5 y 6.

Foto 2. Detalle frontal del desprendimiento de la protección y el sitio donde cayó el material de la protección.

Realizar obras provisionales de emergencia como el retiro de los bloques y concreto lanzado que se encuentra suelto, la revisión del drenaje y la construcción de una barrera de aislamiento, que permitan continuar con la jornada educativa en el menor tiempo posible.

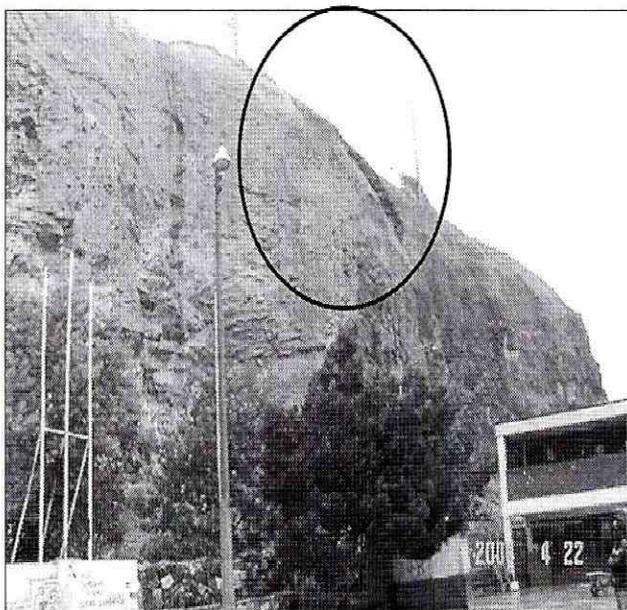
Foto 3. Vista del sitio de desprendimiento de la protección del escarpe, desde el extremo sur del mismo.

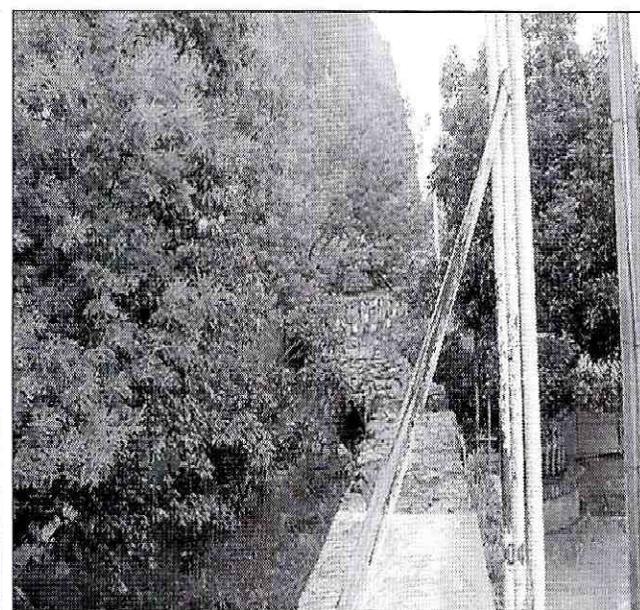
Foto 4. Vista de la zona de aislamiento del extremo sur del escarpe (en adecuado estado).

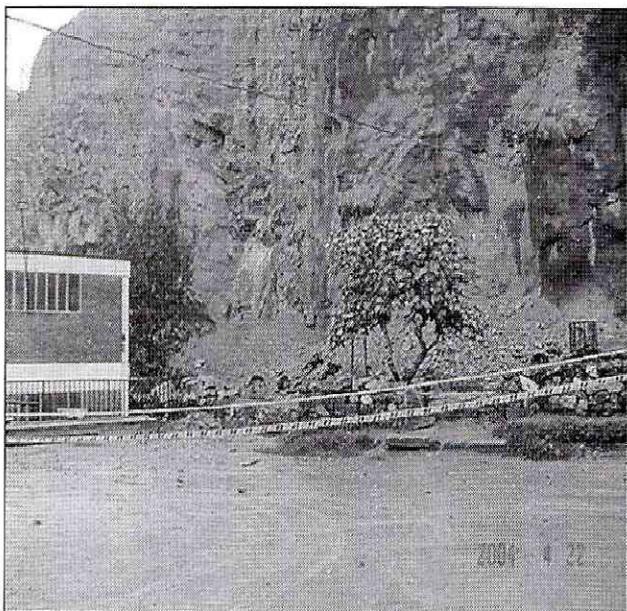
Foto 5. Vista de la zona de aislamiento del extremo norte; nótese la diferencia con la foto No. 4.

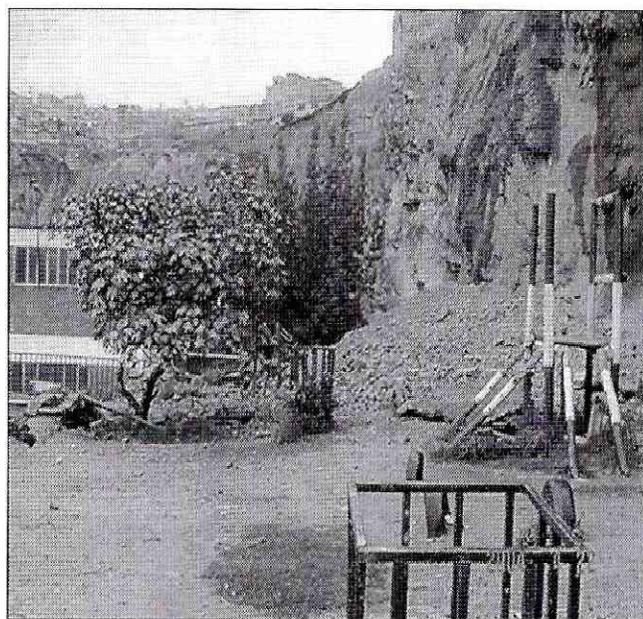
El evento antes descrito no afectó a ningún estudiante, profesor, directivo ni personal de servicios generales de la institución educativa; así como tampoco, a ningún elemento de la planta física. No obstante lo anterior, es de destacar que en la zona de aislamiento de la obra, se observaron unos juegos infantiles, los cuales fueron golpeados por algunos guijarros que cayeron del escarpe. Al respecto debe aclararse que dichos juegos no deberían estar ubicados allí, puesto que tal zona está destinada exclusivamente para recibir cualquier elemento que se desprenda del talud; por tanto, nunca deben existir elementos o personas allí (ver foto No. 6).

Foto 6. Vista de los juegos infantiles ubicados de manera inapropiada en la zona de aislamiento de la obra de protección del escarpe.

Mientras que no se garantice que ninguna persona va a ingresar a la zona de aislamiento de la obra, especialmente al sector donde está cayendo material, se recomienda mantener cerrada la institución. Esta recomendación se hace teniendo en cuenta la consideración hecha por la rectora del colegio, quien el día de la emergencia manifestó que resultaba supremamente complicado controlar a los niños que estudian allí para que no ingresaran a este sector.

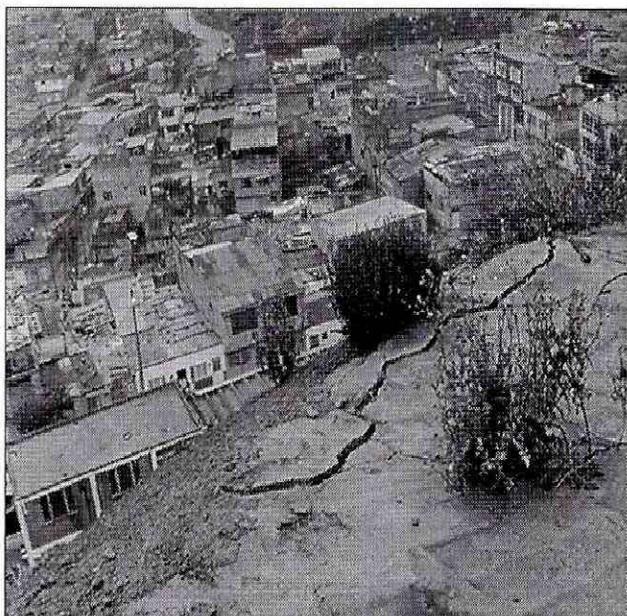
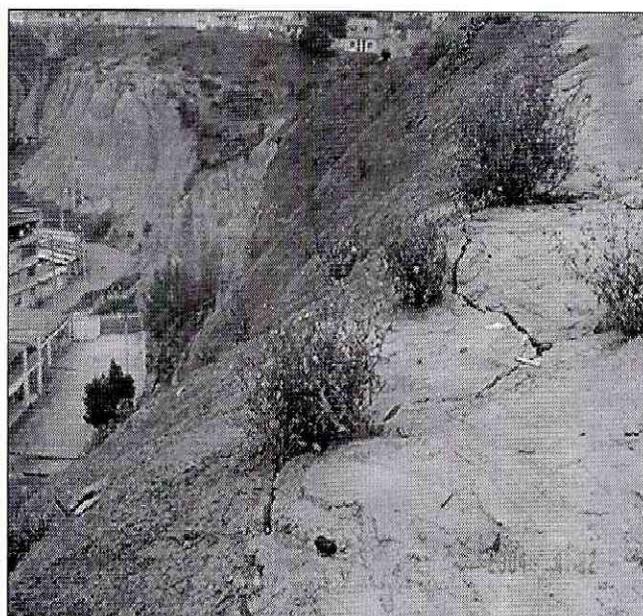
Foto 7. Se observa una fisura en la junta entre la protección del escarpe (malla-mortero) y la impermeabilización de la cabeza del escarpe (mortero).

Foto 8. Ídem anterior.

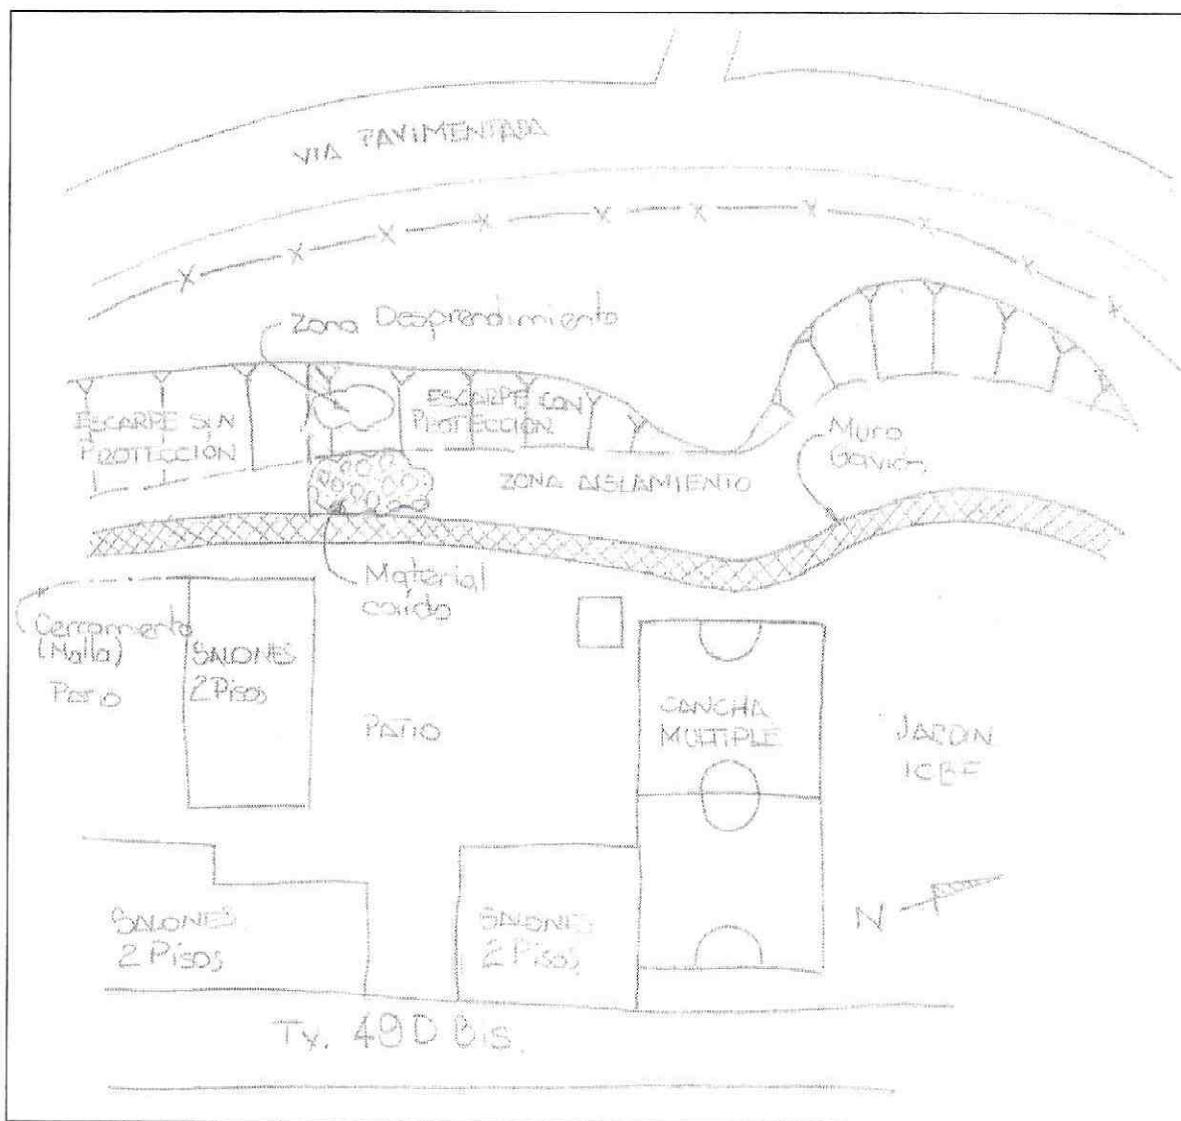
Figura 1. Esquema general de la situación de emergencia.
