DIRECCIÓN DE PREVENCIÓN Y ATENCIÓN DE EMERGENCIAS

**DIAGNOSTICO DE EMERGENCIA No. DI-1999  
COORDINACIÓN TÉCNICA**

Fecha : Abril 28 de 2004  
Dirección : Carrera 4G Este # 48Q - 31 Sur  
Barrio : Rincón del Zea  
Localidad : Rafael Uribe (18)  
UPZ : Danubio (56)  
Área directa : 0.05 ha  
Población beneficiada : Una (1) familia

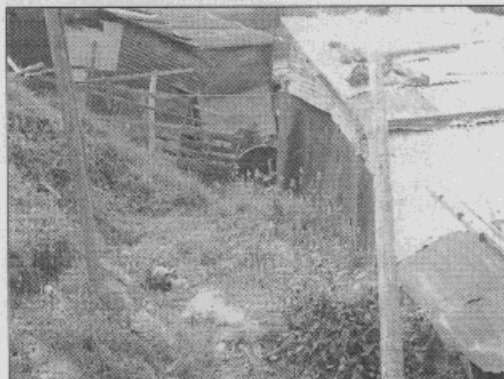
La vivienda ubicada en la Carrera 4G Este # 48Q – 31 Sur de propiedad de la Señora Leydy Johana Bonilla (Fotografía 1), fue afectada por un deslizamiento y flujo de tierras que se acumuló contra los muros de la estructura constituida en material de recuperación.

Fotografía 1 Deslizamiento y flujo de tierra

Los empujes inclinaron levemente los muros y postes de madera en los que se apoya la casa. Las intensas lluvias generaron la anegación de la vivienda y daños en algunos enseres, debido a que el piso se encuentra en tierra y no cuenta con cunetas ó zanjas perimetrales.

El deslizamiento fue originado por el flujo incontrolado de las aguas de escorrentía y la existencia de taludes de corte no confinados con muros de contención. Se recomienda a la familia afectada mejorar el predio en la época seca, mediante la construcción de una cuneta perimetral para interceptar y conducir las aguas de escorrentía e implementar un sistema de contención que puede ser de tablestacas a modo de trincho, hincando postes de madera empotrados 1.20 m separados cada 0.6 m, con traviesas de madera en forma transversal, detrás de las cuales se coloca material de relleno.
