**DIRECCIÓN DE PREVENCIÓN Y ATENCIÓN DE EMERGENCIAS**

**DIAGNOSTICO TÉCNICO No. DI-2004  
COORDINACIÓN TÉCNICA**

Fecha : Abril 5 de 2004  
 Dirección : Transversal 48 A con Calle 133 A (Esquina sur oriental). Antigua dirección Carrera 3D Bis con Calle 133 A - Nueva Dirección  
 Barrio : Desarrollo Ciudadela El Oasis  
 Localidad : Usme  
 Área directa : 0.1 Ha  
 Población Beneficiada : 100 personas

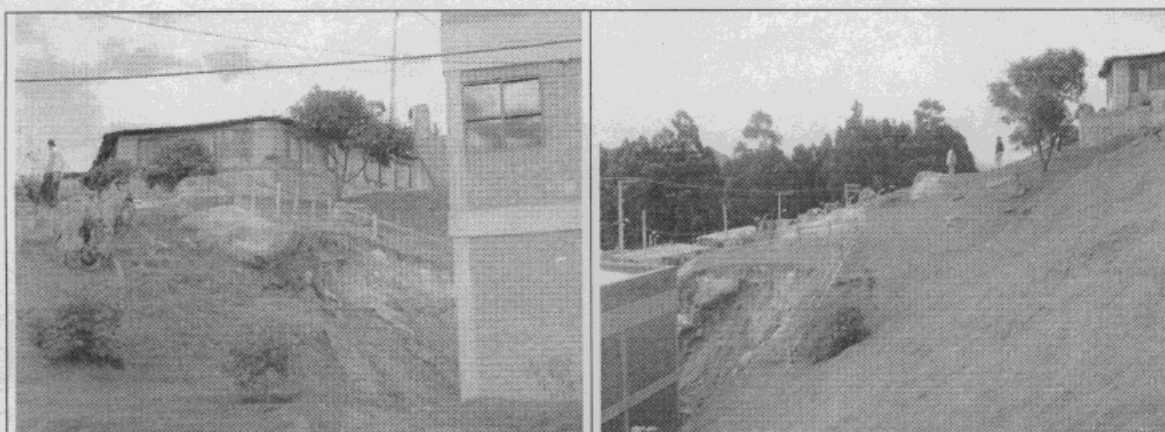
En el sector se realizaron cortes para la construcción del salón comunal del barrio El Oasis, dejando taludes entre 4 y 5 m de altura, sobre materiales denominados en el informe geológico del estudio de INVESTIGACIONES GEOTÉCNICAS LTDA, como terrazas medias y bajas. Geológicamente son depósitos de origen aluvial conformados por cantos redondeados con tamaños variables entre 0.1 y 2.0 m embebidos en una matriz areno limosa. Los cortes efectuados para la construcción del salón comunal dejaron expuestos los materiales cuya matriz es areno-limosa y posiblemente dispersiva, y con la acción de las lluvias ha desconfinado algunos bloques y puede hacerlo con otros de mayor tamaño y propiciar su caída. De mantenerse las condiciones actuales, se acentuará el proceso erosivo de lavado de la matriz del depósito, dejando los bloques en estado de equilibrio inestable; esto permite calificar la parte baja del talud en amenaza alta por caída de bloques (ver Fotografía 1). El potencial deterioro de la parte alta del talud por el avance del proceso erosivo, establece una condición de amenaza media – alta para este sector, ante la probabilidad de pérdida de soporte del suelo de fundación de las viviendas 8, 9, 10 y 11 de la manzana "P".(ver, Fotografía 2 y Figura 1).

Fotografía 1 Obsérvese el tamaño de los bloques que se están desconfinando.

Fotografía 2 Obsérvese la pendiente de la ladera y las casas en la parte alta.

Teniendo en cuenta los problemas de inestabilidad identificados y su posible evolución se recomienda incluir el sitio en la base de datos de sitios críticos por movimientos en masa y adelantar estudios con diseños detallados para la mitigación del riesgo.
