DIRECCIÓN DE PREVENCIÓN Y ATENCIÓN DE EMERGENCIAS

**DIAGNOSTICO DE EMERGENCIA No. DI-2006
COORDINACIÓN TÉCNICA**

Fecha : Mayo 20 de 2004
Dirección : Calle 61D Sur No. 18N – 26
Barrio : Altos de Jalisco
Localidad : Ciudad Bolívar (19)
UPZ : Lucero (67)
Área directa : 0.1 ha
Población beneficiada : 5 Personas

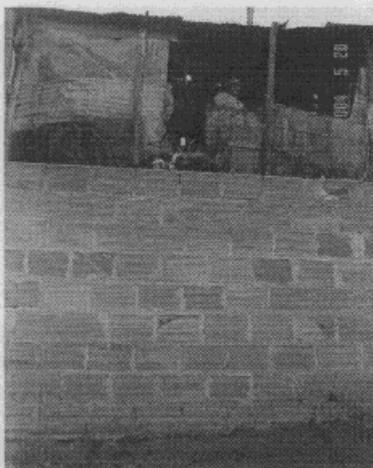
El evento atendido consistió en el colapso de parte del costado norte de la vivienda por el fenómeno de reptación y posterior deslizamiento del talud de corte que limita, junto con un muro de cerramiento construido en mampostería confinada, las viviendas del Señor Ortiz y la Señora Luz Marina Sánchez, ubicada en la dirección Carrera 18 I No. 60C – 43 Sur (Foto 1). El talud tiene unas dimensiones de 3 m de altura, 6 m de ancho e involucra un volumen de material deslizado de aproximadamente 5 m³.

Foto 1. Se observa parte de la estructura de la vivienda colapsada, propiedad del Señor Ortiz y el muro de cerramiento entre ésta y la propiedad de la Señora Sánchez.

Se recomendó retirar el material deslizado, realizar la reconformación del talud de la parte posterior de la vivienda del Señor Ortiz e implementar una obra de estabilización de éste. También se suministraron 5 m. lineales de plástico con el fin de disminuir la infiltración del agua en el talud de corte.

De acuerdo con las condiciones de inestabilidad del talud de corte y de vulnerabilidad estructural de la vivienda del Señor Ortiz, se considera que ésta no debe ser ocupada hasta que no se adelanten las acciones de estabilización del mismo y se empleen los materiales y las técnicas de construcción adecuadas, con la asesoría de profesional idóneo.

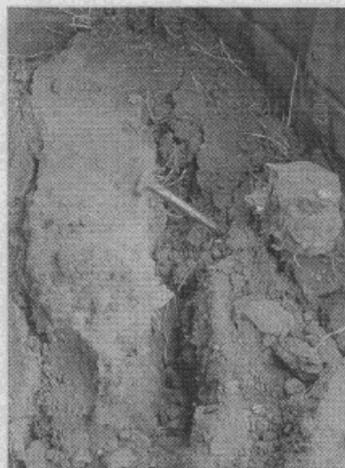
De acuerdo con la información suministrada por el Señor Ortiz, se han presentado agrietamientos en el terreno desde hace tres meses, localizados al interior de la vivienda en la parte alta del talud. En el momento de la visita se encontró que la zona de agrietamiento presenta una longitud de 3 m, una apertura de 10 cm y una profundidad de 40 cm (Foto 2). Con el fin de conectarse al sistema de alcantarillado de la vivienda propiedad de la Señora Sánchez, el Señor Ortiz realizó una excavación en la parte baja del talud de corte que limita las dos viviendas; lo que probablemente aceleró el movimiento del terreno dadas las condiciones previas de agrietamiento existentes y el desconfinamiento de la masa de suelo del talud donde está construida la vivienda.

Foto 2. Agrietamientos en el terreno localizados al interior de la vivienda del Señor Ortiz.

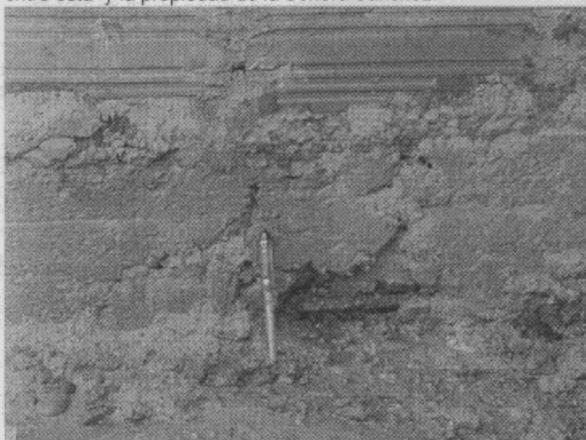
Se realizó la inspección de varias viviendas circundantes a la del Señor Ortiz encontrándose zonas de humedad (Fotos 3 y 4) alineadas al mismo nivel producto de constantes filtraciones de agua, tanto en las épocas invernales como de tiempo seco; y que son contemporáneas con la puesta en funcionamiento del tanque de almacenamiento de agua

Foto 3. Filtraciones de agua en la vivienda de la Señora Sánchez.

También se recomienda la revisión por parte de personal de la EAAB de las redes externas de acueducto y alcantarillado del sector así como del tanque de almacenamiento de agua construido en la parte alta del sector del Barrio Altos de Jalisco, con el fin de descartar posibles filtraciones provenientes éstas. Por tratarse de una zona de fuerte pendiente la saturación del terreno es desfavorable para la condición de estabilidad de la ladera y las viviendas.

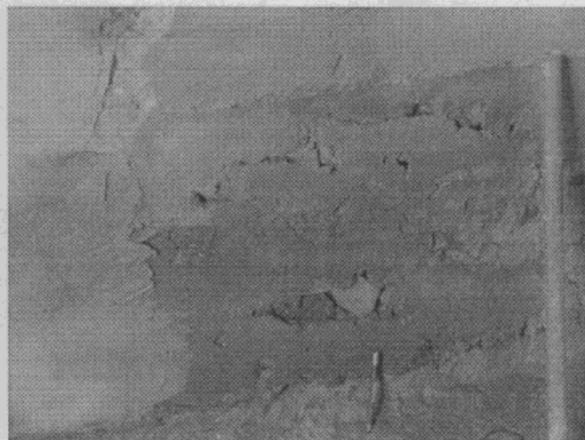
Foto 4. Zonas de humedad en paredes por filtraciones de agua en la vivienda de la Señora Sánchez.
