DIRECCIÓN DE PREVENCIÓN Y ATENCIÓN DE EMERGENCIAS

**DIAGNÓSTICO DE EMERGENCIA No. DI-2011
COORDINACIÓN TÉCNICA**

DIRECCIÓN:	Diagonal 69D Sur # 48B - 39	ÁREA DIRECTA:	0.10 Ha		
BARRIO:	Jerusalén Nueva Argentina	POBLACIÓN ATENDIDA:			
UPZ:	(70) Jerusalén	FAMILIAS	1	ADULTOS	4
LOCALIDAD:	Ciudad Bolívar	NIÑOS	1

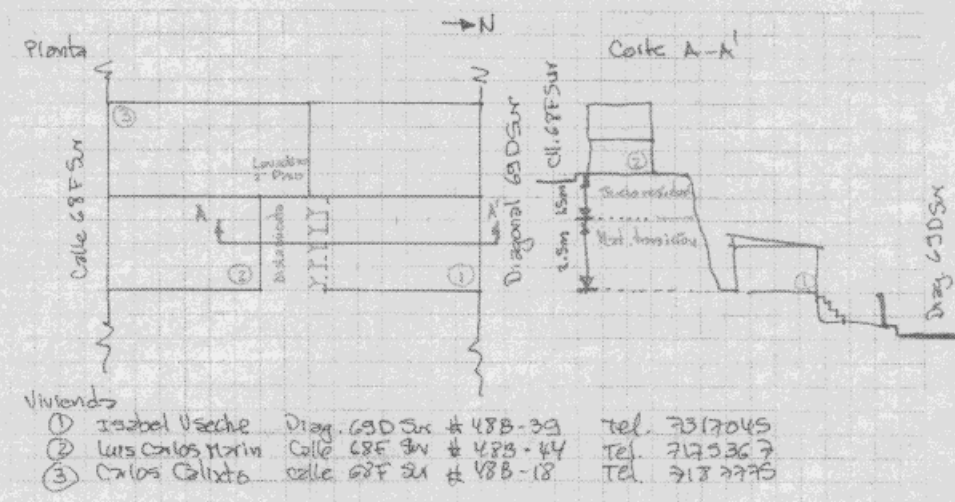
Desprendimiento de suelo y material de transición, desde un talud de corte subvertical de 4.0 m de altura máxima, debido a fugas de agua en las redes domiciliarias de alcantarillado de las viviendas vecinas.

Figura 1 Planta y perfil del problema de estabilidad

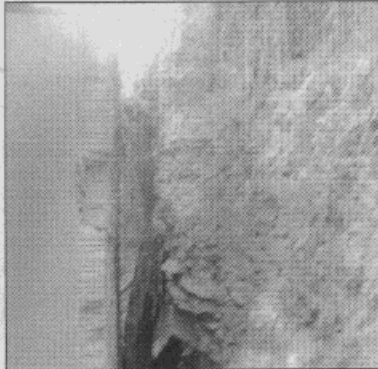
En las horas de la mañana de Mayo 18 de 2004 se presentó un desprendimiento de suelo residual y material de transición desde un talud con inclinación cercana a la vertical (Fotografía 1), que causó el colapso de un muro de mampostería (Fotografía 2) de la culata de la vivienda, que no cuenta con asilamiento respecto al corte.

Fotografía 1 Vista en perfil del talud

- Evacuar parcialmente la vivienda 1, mientras se realizan las labores correctivas.
- Implementar los correctivos ante los problemas de fugas en la red domiciliar de alcantarillado de la vivienda 3 y evaluar la existencia de filtraciones desde la vivienda 2.
- Implementar un sistema de contención en concreto reforzado con elementos de drenaje al respaldo de la vivienda 1.

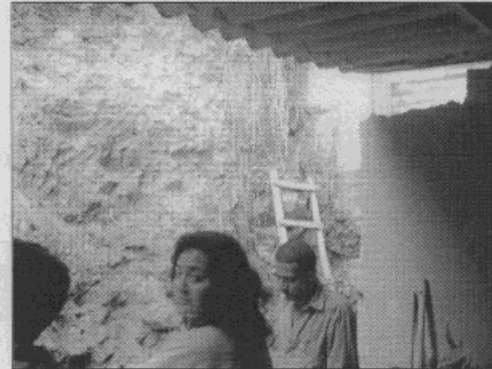
Fotografía 2 Destrucción del muro de mampostería

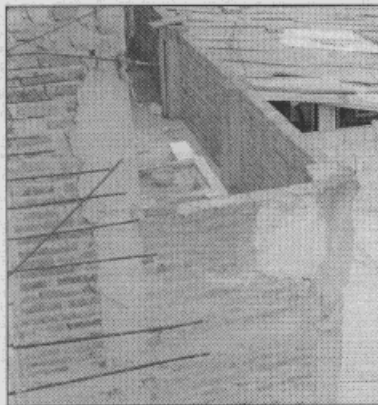
La saturación del terreno ocurre por las fugas del lavadero (Fotografía 3) ubicado en la vivienda 3 identificada con la nomenclatura Calle 68F Sur # 48B – 18, situación que fue determinada con la prueba de trazadores de anilina (Fotografía 4).

Fotografía 3 Fuga del lavadero

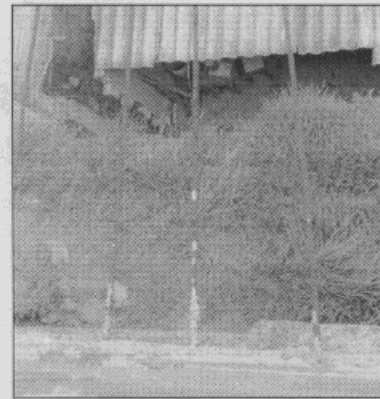
Fotografía 4 Ensayo de trazadores con anilina
