DIRECCIÓN DE PREVENCIÓN Y ATENCIÓN DE EMERGENCIAS

**DIAGNOSTICO DE EMERGENCIA No. DI-2016
AREA DE ANÁLISIS DE RIESGOS**

Atienden La Emergencia DPAE: EQT 6 y MOVIL 9	Reporta La Emergencia Bomberos
Datos Generales sobre el Evento:	
Fecha :	Abril 26 de 2004
Dirección :	Calle 71A Sur con Carrera 20A
Barrio :	Villas del Progreso
Localidad :	Ciudad Bolívar (19)
UPZ :	(67) El Lucero
Área directa :	0.10 ha
Población beneficiada :	Una (1) familia

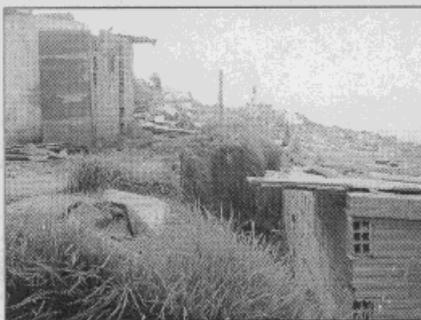
La vivienda de la Sra. María del Pilar Cubillos ubicada en la Calle 71A Sur # 20A - 08 (Tel. 790 02 79), sufrió el colapso del muro en piedra pegada que confinaba el talud corte inferior (Fotografía 1 y Fotografía 2).

Fotografía 1 Colapso muro en piedra pegada

Las causas del colapso del muro fueron su deficiente construcción y cimentación, moderado espesor y ausencia de elementos de drenaje, además de los aporte de aguas de escorrentía e infiltración debidos a las lluvias antecedentes. Los escombros se acumularon contra la vivienda ubicada en la parte baja del talud, en la Calle 71A Sur # 20A – 02 de propiedad de la Sra. Yudy Alexandra Plazas (Tel. 790 26 23 – 79004 02).

- Reconstruir la vivienda de la Sra. Maria del Pilar Cubillos en el mismo sitio, realizando la contención en forma tecnificada.
- Presentar el caso de la Sra. María del Pilar Cubillos al Proyecto de Mejoramiento Integral de Barrio de la CVP, para obtener asesoría técnica y financiera para realizar el mejoramiento de la vivienda.
- Realizar un control de las construcciones en el barrio, previo cumplimiento de los requisitos del licenciamiento y estudios previos a fin de evitar contingencias para la comunidad vecina.

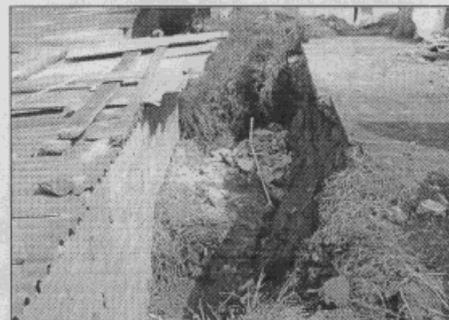
Fotografía 2 Detalle de área afectada

La vivienda de la Sra. María del Pilar Cubillos colapsó totalmente a causa de la falla del muro en piedra pegada, generando la pérdida de los enseres. No se presentaron heridos.

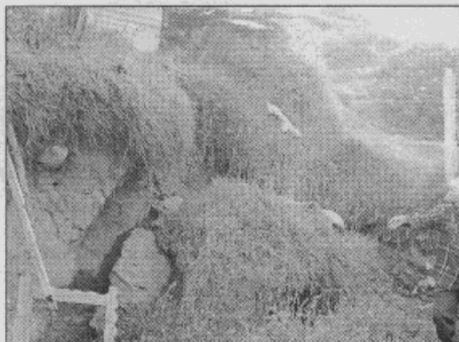
- Calle 71A Sur # 20A – 20, lote de propiedad del Sr. José Rodríguez, donde se presentan desprendimientos de suelo (Fotografía 3), que pueden afectar la vivienda de la Sra. Bertha Herrera ubicada en la Calle 71A Sur # 20A – 26 (Tel. 790 02 79).
- Calle 71A Sur # 20A – 31, donde se observa la caída del recubrimiento de piedra pegada en la parte baja del talud que sirve de límite de dos predios privados, uno de los cuales es de propiedad de la Sra. Mery Cecilia Mahecha González (ver Fotografía 4).

Fotografía 3 Desprendimientos de suelo

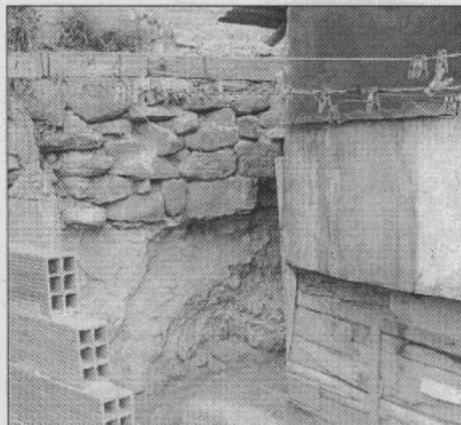
Fotografía 4 Erosión y pérdida de recubrimiento

- Asistir y realizar el acompañamiento social a la familia de la Sra. Maria del Pilar Cubillos.
- Evacuar parcialmente la vivienda de la Sra. Mery Cecilia Mahecha González, hasta que se restituya la protección del talud.
