DIRECCIÓN DE PREVENCIÓN Y ATENCIÓN DE EMERGENCIAS

EMERGENCIA No. 219
DIAGNÓSTICO TÉCNICO No. DI- 2029
COORDINACIÓN TÉCNICA

DIRECCIÓN: Calle 62 Bis Sur No. 18R - 34 ÁREA DIRECTA: 70 m²
BARRIO: Gibraltar I Sector POBLACIÓN ATENDIDA:
UPZ: 67 - Lucero FAMILIAS 7/4 ADULTOS 13 NIÑOS 7
LOCALIDAD: 19 - Ciudad Bolívar

TIPO: REMOCIÓN EN MASA INUNDACIÓN ESTRUCTURAL

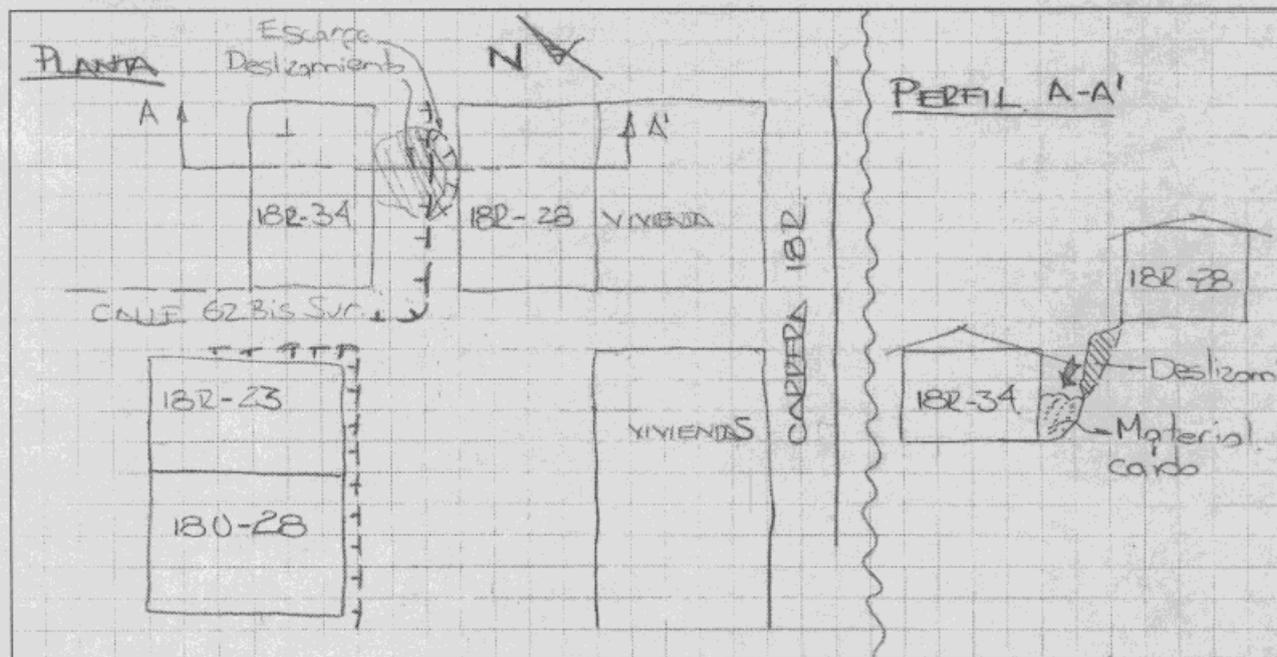
3 ESQUEMA

DESCRIPCIÓN Y CAUSAS: Flujo de tierras (aproximadamente 2.0 m³) en el corte vertical de 4.0 m de altura y efectuado para conformar la explanación de la vivienda. El fenómeno fue causado por la ausencia de una estructura de contención y por la meteorización del material por acción del agua lluvia especialmente.

- Cubrir con plástico el talud y retirar el material deslizado.
- Evacuar las viviendas de las señoras Quintero y Narváez.
- Restringir el uso del costado occidental de la vivienda de la señora Quintero mientras se adelanta la evacuación de la vivienda.
- Incluir en el proyecto de reasentamientos de familias en zonas de alto riesgo no mitigable las cuatro (4) viviendas antes citadas.
