DIRECCIÓN DE PREVENCIÓN Y ATENCIÓN DE EMERGENCIAS

## DIAGNÓSTICO TECNICO No. DI-2030

LOCALIDAD	:	Santa Fe (03)
BARRIO	:	Atanasio Girardot
UPZ	:	(96) Lourdes
DIRECCION	:	Carrera 2 Este con Calle 2
FECHA DE VISITA	:	Febrero 17 de 2004
SOLICITANTE	:	Alcaldía Local Santa Fe
ÁREA DE INFLUENCIA	:	0.20 ha
POBLACIÓN BENEFICIADA	:	100 personas usuarias de la plazoleta - media torta y la vía.
VIGENCIA	:	Temporal mientras no se modifique significativamente las condiciones físicas del sector o se realicen obras de mitigación.

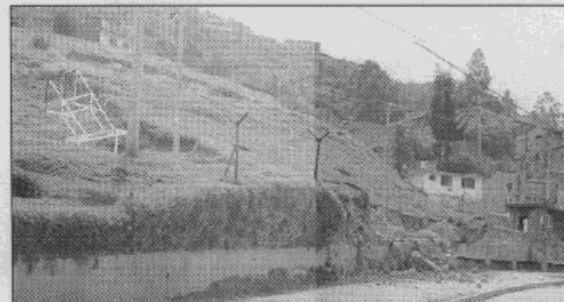
En la plazoleta y media torta del barrio Atanasio Girardot se presentan procesos de erosión en inmediaciones de la estructura y graderías, e inestabilidad de la ladera en el costado occidental de la zona comunal (Fotografía 1), en el área adyacente al cerramiento.

Fotografía 1 Daños en el cerramiento del costado occidental

El cerramiento está constituido en mampostería no confinada, cimentada sobre una viga de amarre desplantada sobre columnas cortas, que no constituye una estructura de contención. Debido a los empujes del terreno, el muro colapso en un tramo de 12.0 m aproximadamente y hacia el norte empieza a pasar sobre el muro de pata de 0.8 m de altura.

La evolución de los procesos actuales de inestabilidad, pueden llegar a comprometer las viviendas ubicadas en la parte alta de la ladera y la operación de la vía (Carrera 2 Este), configurando una situación de alto riesgo por remoción en masa.

Teniendo en cuenta la evolución de los procesos de inestabilidad, se recomienda incluir el sector en la Base de Datos de Sitios Críticos por Fenómenos de Remoción en Masa de la DPAE, teniendo en cuenta la amenaza que se constituye para los usuarios de la vía y de la zona comunal (plazoleta y media torta).

Para mitigar la amenaza por fenómenos de remoción en masa, se recomienda adelantar los diseños e implementar las obras que se deriven de ellos, mediante una gestión integral y participativa desde el nivel local, de acuerdo con la priorización técnica y seguimiento al problema de inestabilidad que realiza la DPAE, así como la evaluación de la financiación de la consultoría y obras requeridas.
