DIRECCIÓN DE PREVENCIÓN Y ATENCIÓN DE EMERGENCIAS

## DIAGNÓSTICO TÉCNICO No. DI-2034 COORDINACIÓN TÉCNICA

Fecha : Mayo 27 de 2004  
 Dirección : Diagonal 49A Sur con Carrera 16B Bis (nomenclatura nueva)  
 Barrio : Marco Fidel Suarez  
 Localidad : Rafael Uribe Uribe  
 UPZ : (53) Marco Fidel Suarez  
 Área directa : 0.68 Ha  
 Población beneficiada : 12 Familias

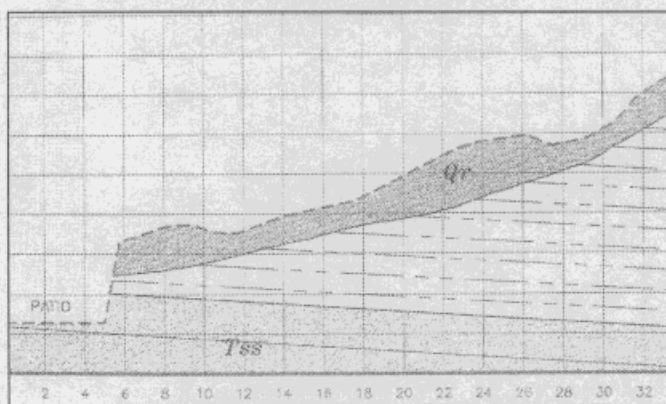
Las viviendas localizadas en la esquina nor occidental del área de estudio de GEOINGENIERÍA LTDA, se emplazaron en la base de un corte de 5.0 m de altura, que involucra un depósito de estériles de explotación y producción de ladrillos que antiguamente se realizaba en el sector (Qr), que recubre Arcillolitas y Areniscas Arcillosas (ver Figura 2).

**Figura 2 Corte geológico - GEOINGENIERÍA LTDA 1999**

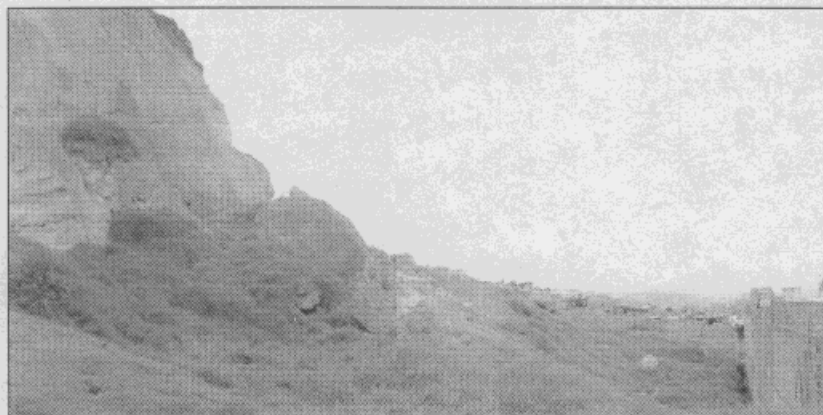
Los procesos de inestabilidad presentes en el talud de corte ubicado al sur de los predios identificados con la antigua nomenclatura Diagonal 49Sur # 13 - 21 al # 13 - 51 (Fotografía 1) y al oriente de los predios identificados con la antigua nomenclatura Carrera 13 A (Carrera 16B Bis nueva nomenclatura) # 48A - 02 Sur al # 48A - 20 Sur y # 49 - 44 Sur al # 49 - 46 Sur, han evolucionado por efecto de erosión y meteorización, respecto a lo observado en el estudio de GEOINGENIERÍA LTDA (ver Figura 1).

**Fotografía 1 Depósito a media ladera con pendiente aproximada de 30° (Sentido N-S)**

La condición del depósito de ladera que suprayace el estrato de areniscas, cortado en su base con taludes verticales para la construcción de las viviendas, es de alta susceptibilidad a presentar movimiento en masa tipo deslizamiento, ya sea por pérdida de resistencia al corte del depósito, de la masa de roca subyacente ó en el contacto entre los estratos, especialmente en la eventualidad de agentes externos extremos como lluvias fuertes o sismos.

Teniendo en cuenta la condición de riesgo anteriormente evaluada se recomienda incluir el sector en la Base de Sitios Críticos por Fenómenos de Remoción en Masa de la DPAE y realizar estudios detallados para definir las acciones para mitigación del riesgo.

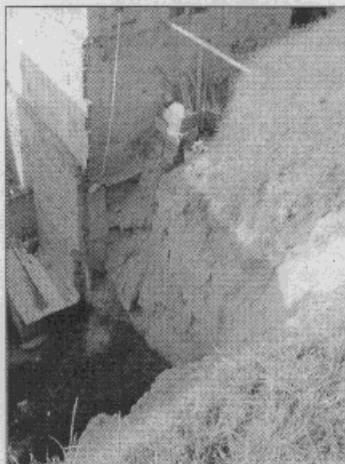
Las doce (12) viviendas ubicadas en la parte baja del talud de corte, fueron construidas en mampostería no confinada y placas de entepiso en concreto con 2 y 3 pisos de altura. La condición de estabilidad del talud frente a deslizamientos potenciales y la vulnerabilidad física de las construcciones, definen una condición de riesgo ante sollicitaciones por impacto y/o empujes de la masa deslizada (Fotografía 2).

Fotografía 2 Estrato de arenisca muy meteorizada en la base de la ladera
