DIRECCIÓN DE PREVENCIÓN Y ATENCIÓN DE EMERGENCIAS

DIAGNÓSTICO TÉCNICO DE EMERGENCIA No. DI-2042
COORDINACIÓN TÉCNICA

ATENDIÓ:		REPORTÓ:	
EQT: 15	MOVIL: 9	Cuerpo Oficial de Bomberos de Bogotá	
FECHA: Junio 10 de 2004	HORA: 4 PM		
DIRECCIÓN: CLL 49B Bis A Sur No. 2F - 11	ÁREA DIRECTA: 150 m ²		
BARRIO: Este	POBLACIÓN ATENDIDA: 13 personas		
UPZ: Buenos Aires - La Esperanza	FAMILIAS: 3	ADULTOS: 6	NIÑOS: 7
LOCALIDAD: 55 - Diana Turbay			
18 - Rafael Uribe Uribe

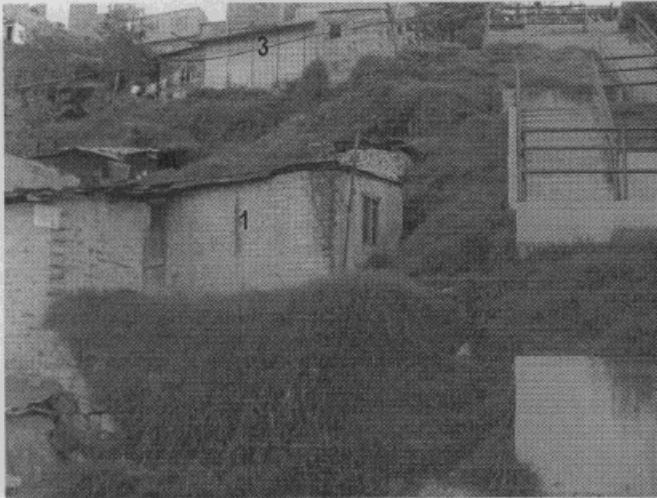
El sector del Barrio Buenos Aires - La Esperanza donde se reportó la situación de emergencia presenta una morfología de ladera ondulada modelada en suelos generados a partir de la meteorización de areniscas y depósitos de vertiente, donde localmente se presentan zonas de fuerte pendiente (Foto 1). Es frecuente observar en el sector la presencia de antiguos deslizamientos. Se observa también en el sector una fuerte intervención antrópica donde se realizan cortes verticales para el emplazamiento de viviendas sin implementar medidas para la estabilización del terreno y manejo del agua lluvia y de escorrentía, lo que aumenta la infiltración y saturación de los materiales que conforman los taludes, incrementando la susceptibilidad del terreno a los movimientos en masa. Estas condiciones permiten inferir para el sector una calificación de amenaza alta por movimientos en masa de tipo deslizamiento.

La vivienda del Señor Melo consta de una planta y está construida en mampostería no confinada y cubierta en láminas de zinc (Foto 1). Esta condición hace que la vivienda sea altamente vulnerable, desde el punto de vista estructural, de acuerdo con la amenaza existente en el sector por movimientos en masa de tipo deslizamiento, como se anotaba anteriormente. Además, no se realizó el diseño y construcción de una estructura de contención para la estabilización y protección del talud de corte realizado para el emplazamiento de la vivienda.

Foto 1. Fotografía donde se aprecian las condiciones morfológicas del sector. Se observa la parte frontal de la vivienda del Señor Melo (1) y la vivienda de la Señora Sarmiento (3).

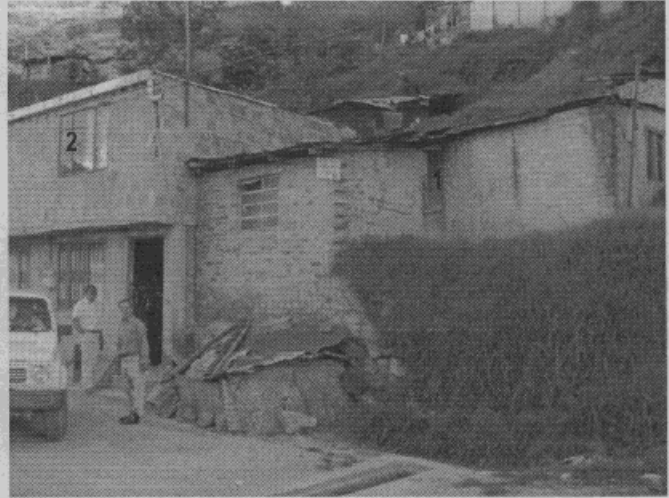
La vivienda del Señor Agustín Mendieta, identificada con dirección Calle 49B Bis A Sur No. 2F - 11 Este, se compone de dos plantas; la primera está construida en mampostería confinada y la segunda en mampostería sin confinamiento y cubierta en láminas de zinc (Foto 2). Hacia la parte posterior de la vivienda se localiza una habitación construida en madera y cubierta en láminas de zinc. La vivienda de la Señora Ángela Johana Sarmiento, identificada con dirección Carrera 2F Este No. 49B - 82 Sur, está localizada en la parte superior del talud afectado por el deslizamiento y está constituida en su parte frontal por mampostería no confinada y la parte posterior corresponde a una vivienda prefabricada (Foto 1).

Foto 2. En la margen izquierda se observa la vivienda del Señor Mendieta (2), a la derecha se encuentra la vivienda del Señor Melo (1).

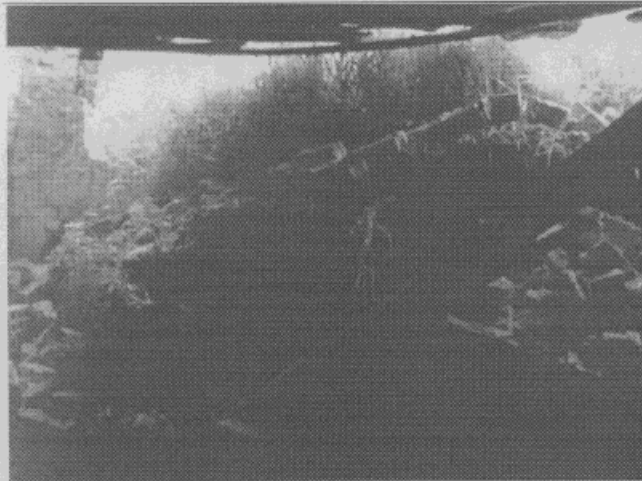
El evento atendido consistió en un deslizamiento de tipo rotacional en el talud de corte de la parte posterior del predio del Señor Víctor Julio Melo, identificado con dirección Calle 49B Bis A Sur No. 2F - 05. El talud afectado por el movimiento tiene unas dimensiones de 5 m de altura y 6 m de ancho, con una pendiente promedio de 70°, conformado por un material saprolítico que consiste en un suelo de textura arenosa con bloques cuyo tamaño no supera los 20 cm de diámetro producto de la meteorización de areniscas y presenta una cobertura vegetal de pastos.

Como consecuencia del deslizamiento se presentó el colapso del muro de la parte posterior de la vivienda del Señor Melo (Fotos 3 y 4), la cual no se encontraba habitada al momento del evento y se ocupa bajo la modalidad de arrendamiento. También se presentaron fisuras en los tablonces de madera que componen la parte posterior de la vivienda adyacente, propiedad del Señor Agustín Mendieta. En la parte superior del deslizamiento se encuentra la vivienda donde habita la Señora Angela Johana Sarmiento y su familia, identificada, en la cual no se presentaron daños (Foto 1).

Foto 3. Fotografía donde se aprecia parte del depósito producto del deslizamiento que provocó el colapso del muro de la parte posterior de la vivienda del Señor Melo.

- Se debe realizar la demolición de la vivienda del Señor Melo, retirar los materiales deslizados y proceder al diseño y construcción de una estructura de contención para la estabilización y protección del talud afectado. En esta obra se debe contemplar el diseño de estructuras para el manejo del agua lluvia y de infiltración.

- En las condiciones actuales no se debe habitar la vivienda del Señor Melo hasta no restablecer las condiciones de estabilidad de la zona donde se produjo el deslizamiento.

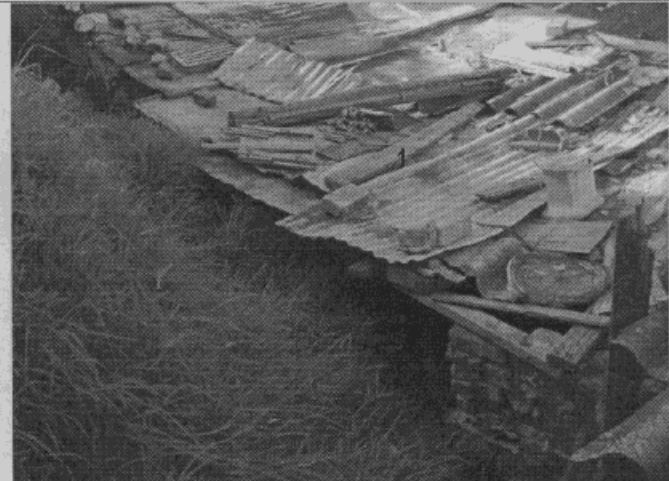
Foto 4. Se observa una vista de perfil del depósito producto del deslizamiento que provocó el colapso del muro de la parte posterior de la vivienda del Señor Melo (1).
