DIRECCIÓN DE PREVENCIÓN Y ATENCIÓN DE EMERGENCIAS

EMERGENCIA No. ____ DIAGNÓSTICO TÉCNICO No. DI- 2049 COORDINACIÓN TÉCNICA

DESCRIPCIÓN Y CAUSAS: Colapso muro de contención en el costado Este de la vivienda a raíz de sus deficiencias constructivas y de la saturación del relleno por las aguas residuales provenientes de las fugas de la tubería del baño y lavadero.

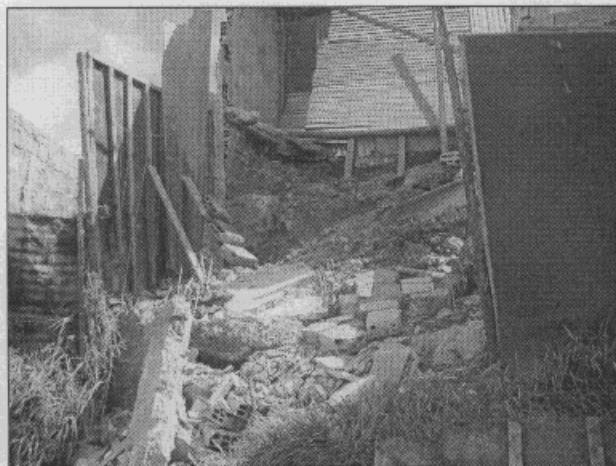
Fotografía 1. Vista del sitio donde se presentó el colapso del muro de contención y de los muros de cerramiento del baño y lavadero.

- Evacuar la vivienda hasta que ésta sea recuperada adecuadamente.
- Dada la afectación que la vivienda presenta, se sugiere adelantar la demolición de la construcción y la reposición de la misma, para lo cual se deberá contar con la asesoría técnica de personal idóneo en el tema.

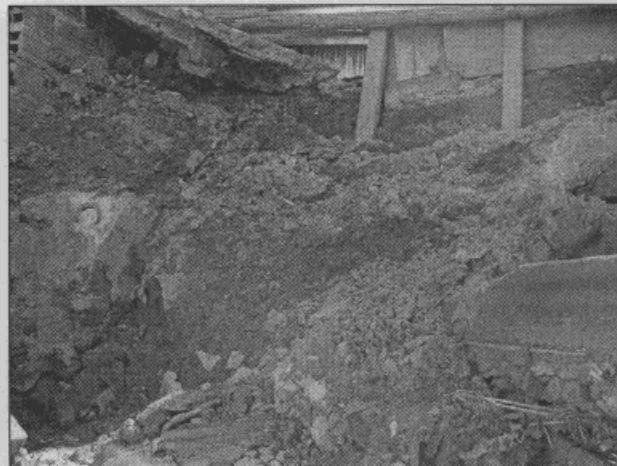
Fotografía 2. Detalle del material de relleno que se deslizó. Obsérvese la mala calidad de éste.

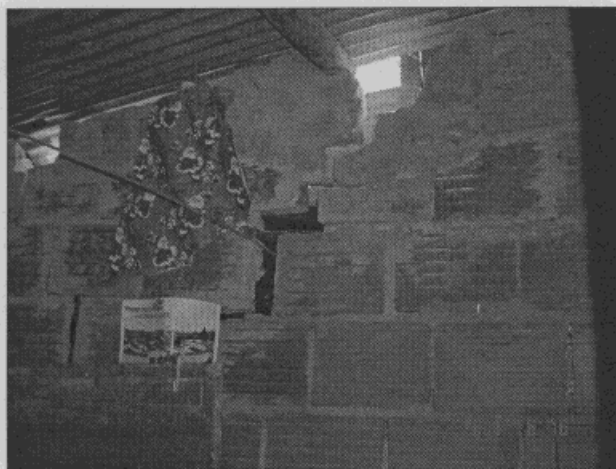
Fotografía 3. Grieta y pérdida de verticalidad del muro del costado norte de la vivienda.

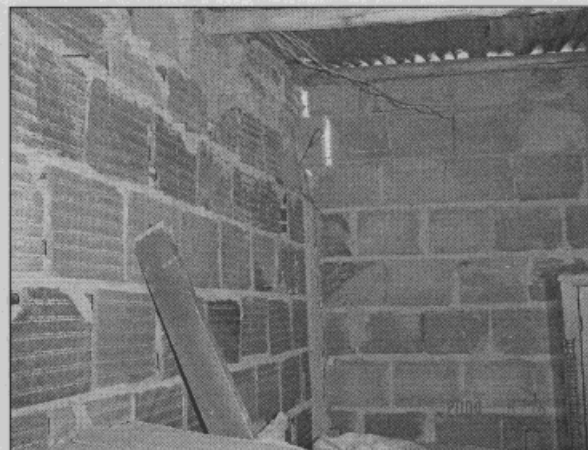
Fotografía 4. Se observa grieta en la junta entre dos muros perpendiculares entre sí en una de las alcobas.

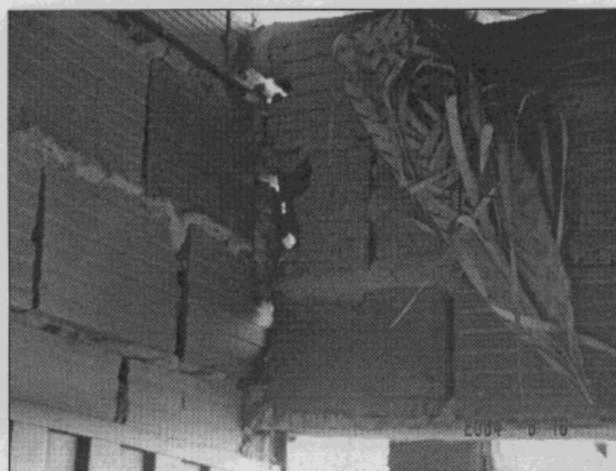
Fotografía 5. Grieta en la junta de intersección de dos muros perpendiculares entre sí, a la entrada de la cocina.

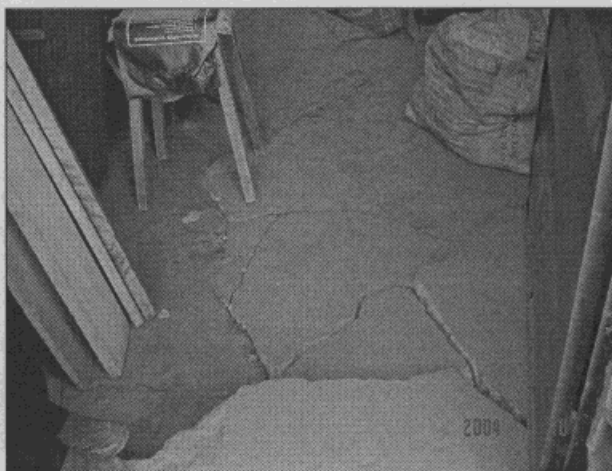
Fotografía 6. Hundimiento y agrietamiento del piso de la vivienda.

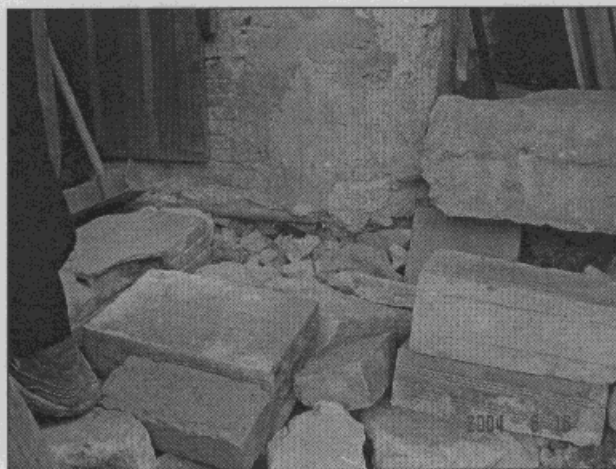
Posible colapso de la vivienda por deficiencias constructivas, especialmente a nivel de fundación y estructural.

Fotografía 7. Se observa la deficiente cimentación de una de las columnas de la vivienda.

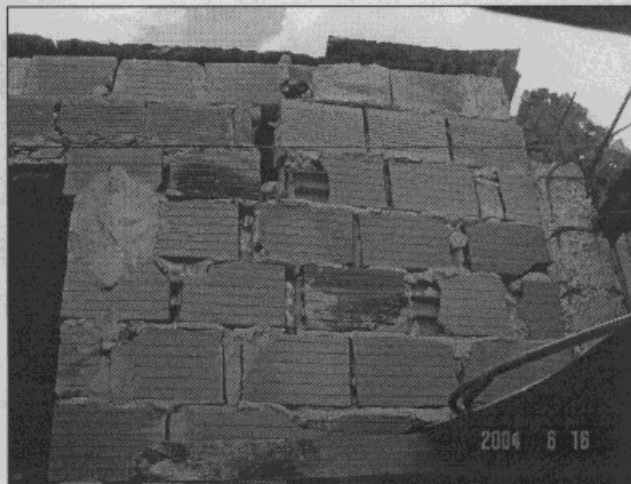
Fotografía 8. Ejemplo de los muros de la vivienda.
