ALCALDÍA MAYOR  
DE BOGOTÁ D.C.

DIRECCIÓN DE PREVENCIÓN Y ATENCIÓN DE EMERGENCIAS

EMERGENCIA No. 163  
DIAGNÓSTICO TÉCNICO No. DI - 2162  
COORDINACIÓN TÉCNICA

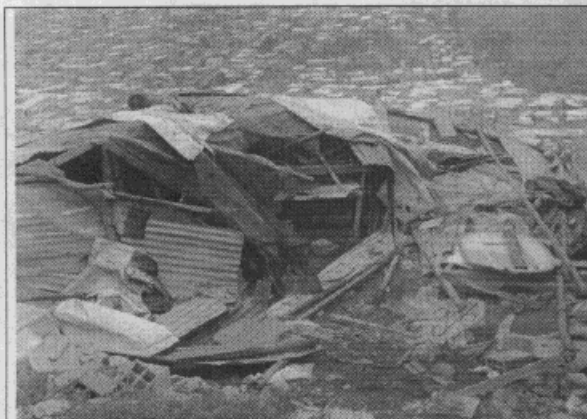
Colapso total de casa construida en material de recuperación, cimentada en la parte alta de la ladera sobre un corte de talud vertical de más o menos de 1m con respecto a la vía (Calle 74) y en su parte posterior sobre unos costales de arena que sirven de contención al talud. El desplome se produjo debido a la caída de bloques que se encontraban almacenados en la parte frontal del predio a nivel de la vía. (Ver foto 1).

FOTO 1. Obsérvese los bloques caídos sobre la vivienda en material de recuperación.

- Mejoramiento del sistema de contención existente con bolsas de arena mediante la construcción de muro; como medida provisional se recomendó el apuntalamiento con postes de madera.
- Retiro de los ladrillos de cementos almacenados al frente del lote.
- Evacuación temporal mientras que se reconstruye la vivienda.

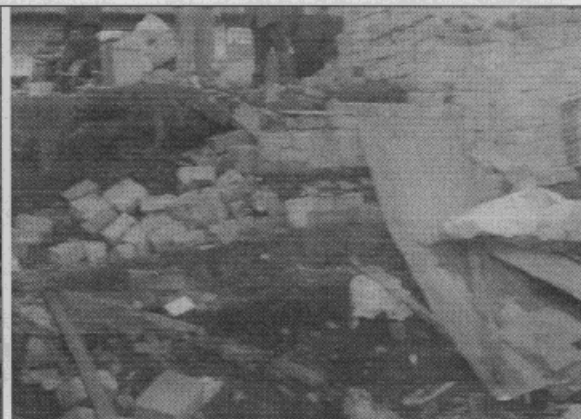
- De no implementarse las acciones de apuntalamiento se puede presentar desprendimiento del material hacia la parte baja del talud.
- Los bloques de cemento almacenados en la parte frontal del predio constituyen una amenaza de caída sobre el predio. (Ver foto 2).

FOTO 2. Bloques de Cemento almacenados en la parte frontal del predio.
