**DIRECCIÓN DE PREVENCIÓN Y ATENCIÓN DE EMERGENCIAS**

**DIAGNÓSTICO TÉCNICO No. DI-2163  
COORDINACIÓN TÉCNICA**

DIRECCIÓN: Cra 23 A Bis A No. 186 C - 66      ÁREA DIRECTA: 80.0 m<sup>2</sup> ( 2 Predios )  
BARRIO: Mirador del Norte      POBLACIÓN ATENDIDA:  
UPZ: 1 - Paseo de los Libertadores      FAMILIAS 2      ADULTOS 4      NIÑOS 5  
LOCALIDAD: 1 - Usaquén      PREDIOS EVALUADOS 2

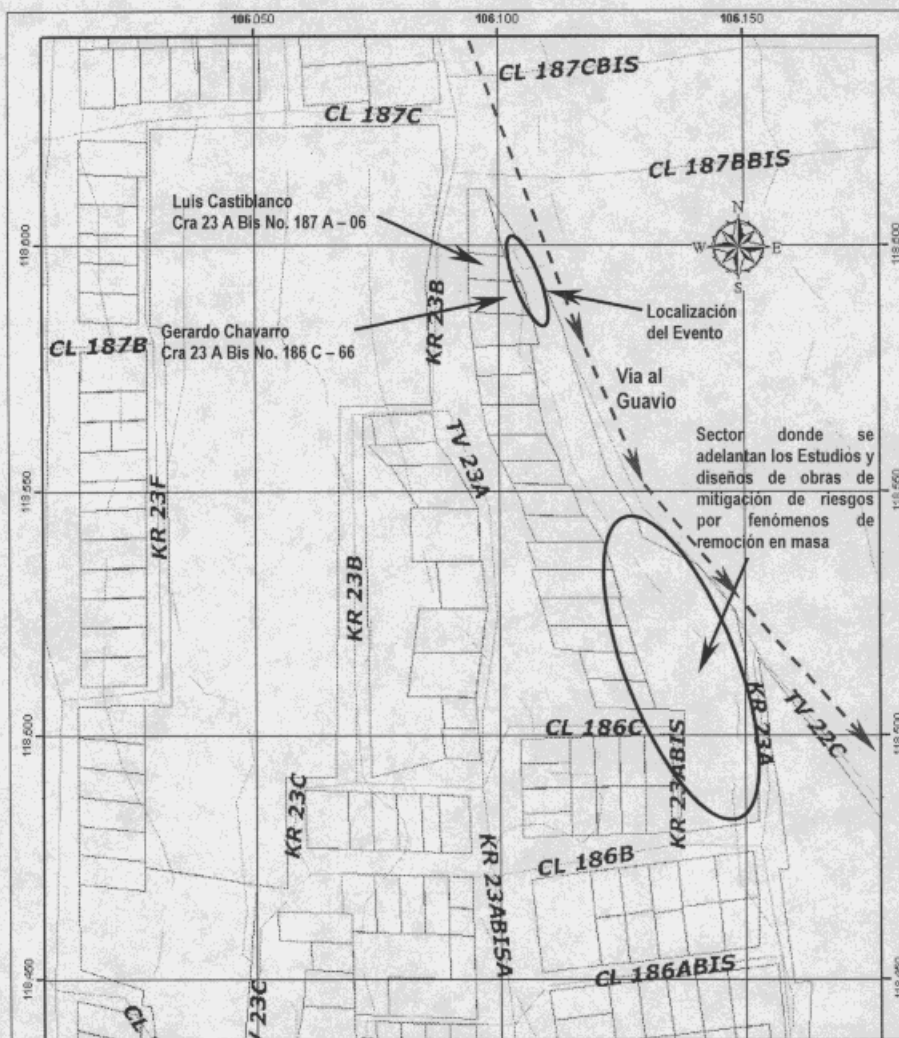
Deslizamiento traslacional en talud vial, de aproximadamente 5.0 metros de altura, donde se localiza la denominada "vía al Guavio" (Véase Figura 1). El talud esta compuesto por relleno de escombros de construcción y relleno de la vía, con espesor aproximado de 2.0 m, localizados en la parte superior del talud, cubriendo la capa vegetal de 0.4 m de espesor y el suelo residual de la arenisca. En la zona se evidencia gran intervención antrópica, pues en el sector donde se presentó el evento se realizaron antiguas explotaciones de material de cantera, además en la parte inferior de este talud se localizan algunas viviendas; sitio en el cual se realizaron cortes casi verticales en la ladera, para completar la explanación y adecuación para la construcción de las viviendas.

Figura 1. Localización del evento y sector aledaño donde se adelantan los Estudios y diseños de obras de mitigación de riesgos por fenómenos de remoción en masa

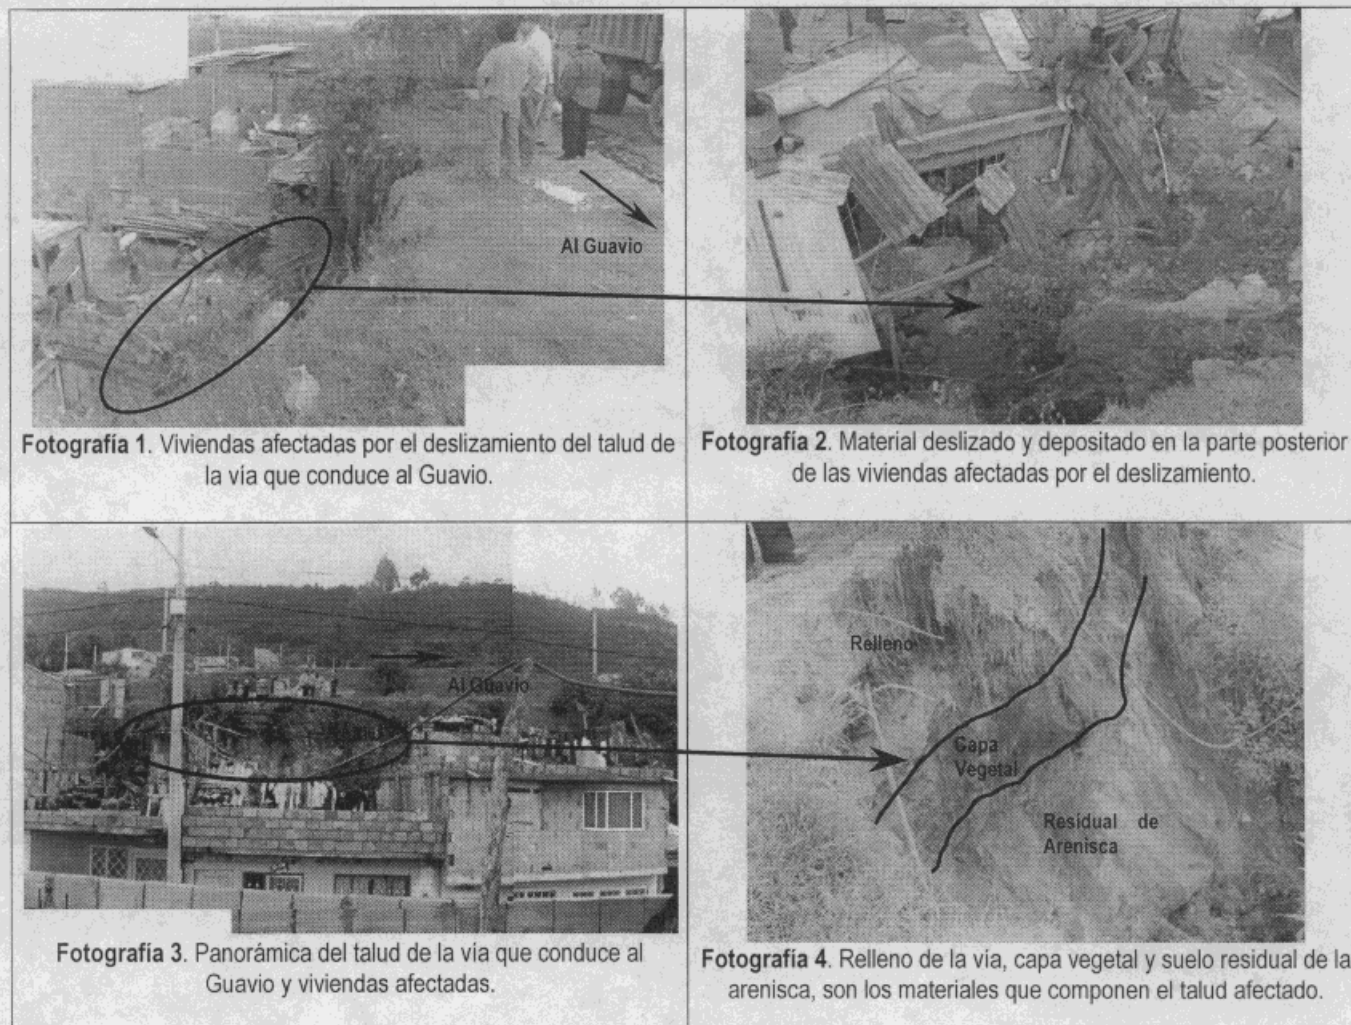
El fenómeno fue detonado por falta de manejo de las aguas de escorrentía y los flujos subsuperficiales de la vía que conduce al Guavio, donde han aparecido nuevas grietas perpendiculares a la dirección de los movimientos. En el talud de corte no se construyó una estructura de contención o confinamiento, por lo que material deslizado se depositó en la parte posterior de las viviendas y dejó sin confinamiento lateral la estructura de la banca vial en un sector de 10.0 m aproximadamente, como se puede apreciar en el registro fotográfico.

**Fotografía 1.** Viviendas afectadas por el deslizamiento del talud de la vía que conduce al Guavio.

**Fotografía 2.** Material deslizado y depositado en la parte posterior de las viviendas afectadas por el deslizamiento.

**Fotografía 3.** Panorámica del talud de la vía que conduce al Guavio y viviendas afectadas.

**Fotografía 4.** Relleno de la vía, capa vegetal y suelo residual de la arenisca, son los materiales que componen el talud afectado.

| FAMILIA # | EVACUACIÓN | | | | AYUDAS | |
|---|---|---|---|---|---|--|
| 1 | | X | | | NO | Retiro del material colapsado y colgado en el talud, el cual se encuentra muy susceptible al desprendimiento |

- De acuerdo con la descripción del evento, se establece en forma cualitativa una condición de riesgo alto para las citadas viviendas, el cual puede ser mitigado mediante la implementación de obras de protección geotécnica
- Teniendo en cuenta el nivel de riesgo por fenómenos de remoción en masa identificado para el sector se recomienda incluir el sitio en la Base de Datos de Sitios Críticos por Fenómenos de Remoción en Masa que lleva la DPAE, para adelantar los estudios y diseños detallados para construir las obras de mitigación.
