DIRECCIÓN DE PREVENCIÓN Y ATENCIÓN DE EMERGENCIAS

**DIAGNÓSTICO TÉCNICO No. DI-2164
COORDINACIÓN TÉCNICA**

DIRECCIÓN: Cra 23 B No. 185 A - 04 ÁREA DIRECTA: 60.0 m² (1 Predio)
BARRIO: Mirador del Norte POBLACIÓN ATENDIDA:
UPZ: 9 - Vebenal FAMILIAS 1 ADULTOS 2 NIÑOS _____
LOCALIDAD: 1 - Usaquén PREDIOS EVALUADOS 1

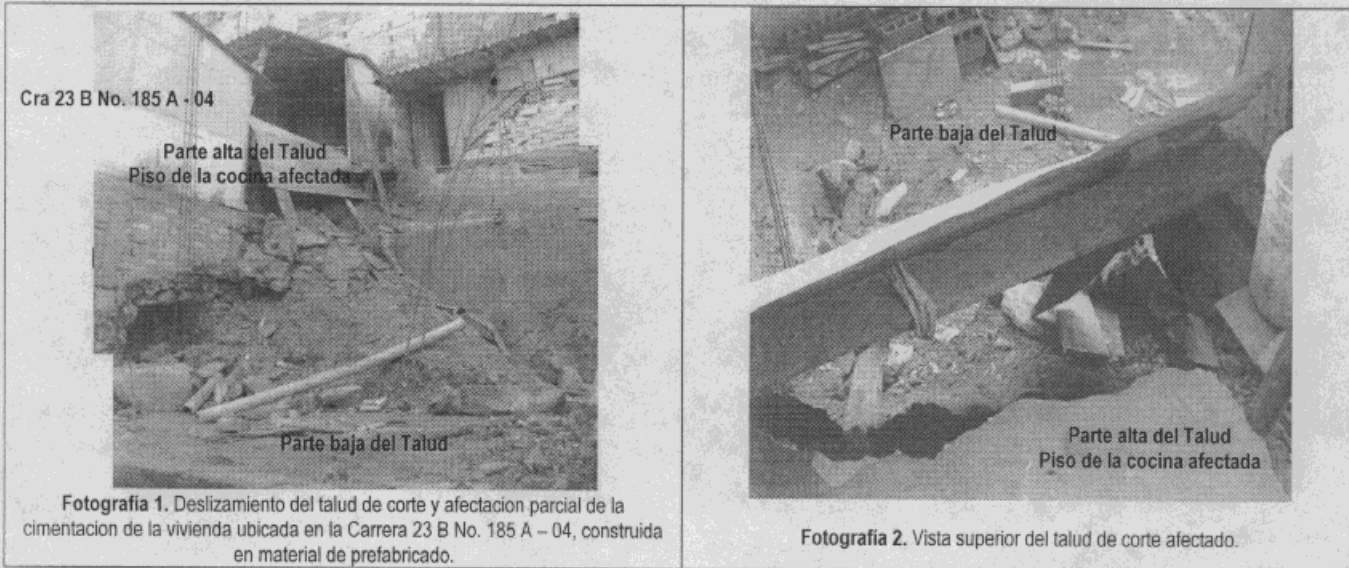
REGISTRO FOTOGRÁFICO:

Deslizamiento en talud de corte de aproximadamente 3.0 m de altura, debido a la saturación generada en el talud por las fuertes lluvias registradas en los días anteriores, lo que ocasionó la pérdida parcial de la cimentación de la vivienda ubicada en la Carrera 23 B No. 185 A - 04, la cual esta construida en material prefabricado, y ubicada en la parte superior del talud de corte, donde habitan 2 personas de la tercera edad que evacuaron por iniciativa propia al predio de un hijo. (Véase Registro Fotográfico)

#	NOMBRE(Cabeza Hogar)	DIRECCIÓN	TELÉFONO	P	A	N	DAÑOS EN VIVIENDA
1	José E. Lemus	Carrera 23 B No. 185 A - 04		2	2		Afectación parcial del piso de cimentación de la cocina y una habitación de la vivienda por el desconfinamiento del talud de corte el cual conformaba la cimentación de este predio.

Colapso de la vivienda localizada en la parte superior del talud en mención, por avance del fenómeno y la acción de las aguas lluvias

FAMILIA #	EVACUACIÓN				AYUDAS	
	SI	NO	DEF.	TEMP.	HUMANITARIAS	MITIGACIÓN TEMPORAL(Enunciar)
1	X			X	- Suministro de 4 postes de madera. - Suministro de 3.0 m de plástico.	Protección del talud de las aguas lluvias y apuntalamiento del mismo.

De acuerdo con la descripción del evento, se deberá reconformar y estabilizar el talud de corte por parte de los propietarios mediante la implementación de obras de protección geotécnica, las cuales debe contar con un sistema de drenaje para la evacuación de las aguas superficiales y subsuperficiales, con el fin de garantizar la estabilidad del mismo y de la vivienda del Señor José E. Lemus.
