ALCALDÍA MAYOR  
DE BOGOTÁ D.C.

**DIRECCIÓN DE PREVENCIÓN Y ATENCIÓN DE EMERGENCIAS**

**DIAGNÓSTICO TÉCNICO No. DI- 2169  
COORDINACIÓN TÉCNICA**

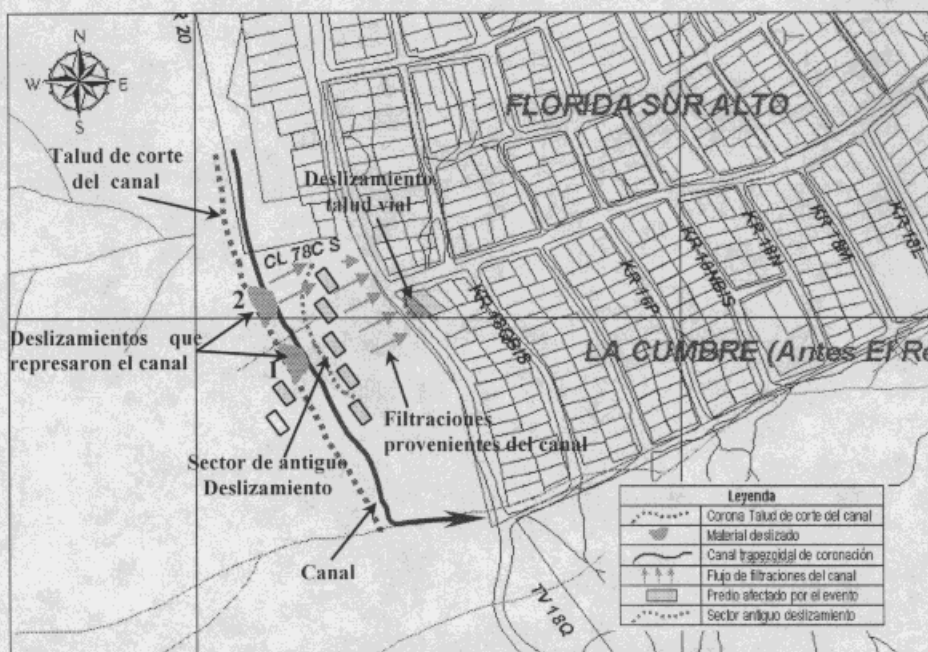
El evento se originó debido a las fuerte lluvias presentadas durante la ultima semana del mes de octubre, motivo por el cual se presentaron los deslizamientos en el talud de corte, con un volumen de material deslizado de aproximadamente 20m<sup>3</sup> (Véase Figura 2 y Fotografías 2 a 7), generando un represamiento y rebosamiento de las aguas del canal, afectando por anegación las viviendas localizadas talud abajo del mismo, al momento de las fuertes lluvias.

En el momento de la visita se observó que la lamina de agua represada en el canal es de aproximadamente 1.0 metro, la cual sé esta infiltrando talud abajo, debido a problemas en las juntas de construcción del canal (Véase Figura 2 y Fotografías 1, 8 y 9). Esta infiltración ocasionó también el deslizamiento del talud vial del costado occidental del predio del Sr. Manuel Cupitra, ubicado en la calle 80 sur No. 18 Q – 49, donde se deslizó una masa del orden de 8 m<sup>3</sup> sin afectar la vivienda.

Figura 2. Localización del evento y predios afectados.

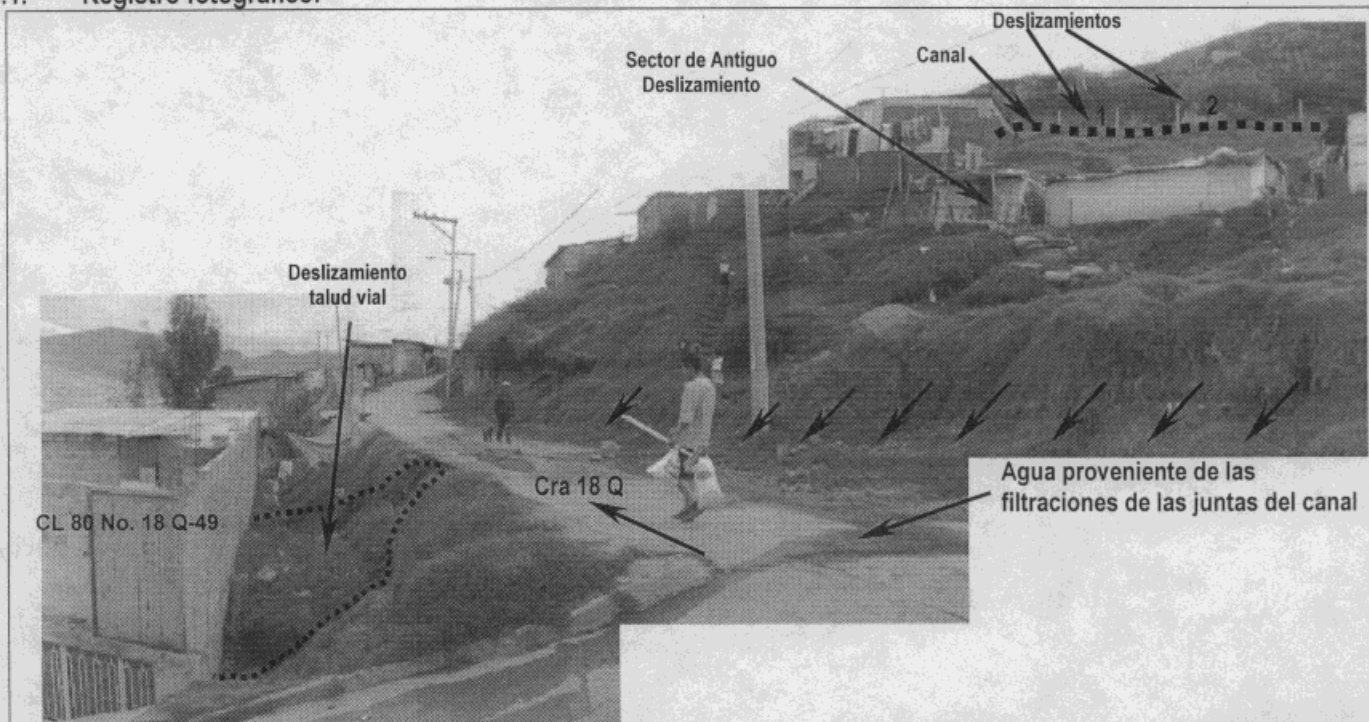
La zona donde se registro el evento pertenece al barrio la Cumbre, en la parte occidental de la intersección entre la calle 80 sur y carrera 18 Q (Véase Figura 1 y Fotografía 1), sector en el cual se realizó un corte en la ladera, con alturas que varían entre 1.50m a 5.0 metros. El talud esta conformado por Arenisca Tierna (Ksgt) y suelos limoarcillosos (capa orgánica) que la recubren.

Fotografía 1. Panorámica del sector de la emergencia, ocasionada por los deslizamientos que represaron el canal del Barrio. la Cumbre.

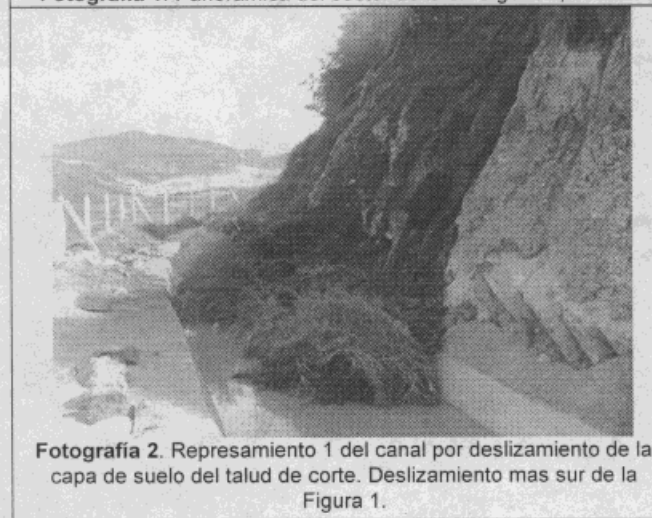
Fotografía 2. Represamiento 1 del canal por deslizamiento de la capa de suelo del talud de corte. Deslizamiento mas sur de la Figura 1.

- Retiro de los escombros provenientes de los deslizamientos del talud de corte al canal, que en la actualidad represan el flujo, con el fin de evitar los desbordamientos del canal talud abajo y disminuir la tasa de infiltración por las juntas de construcción del mismo.

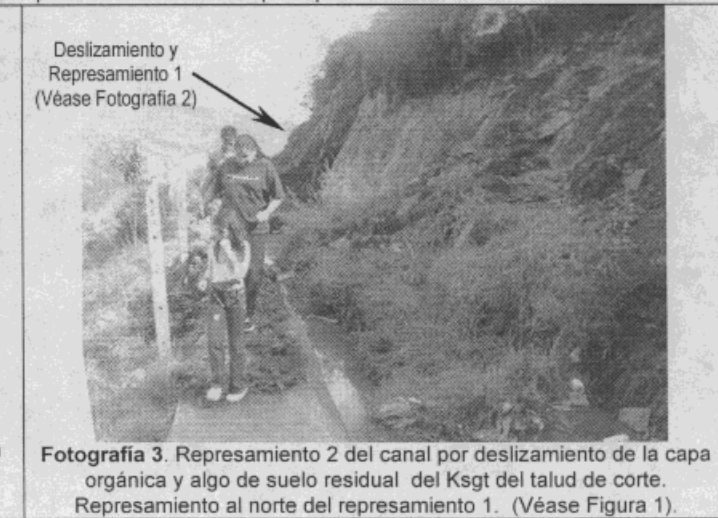
Deslizamiento y  
Represamiento 2  
Fotografía 3

Fotografía 3. Represamiento 2 del canal por deslizamiento de la capa orgánica y algo de suelo residual del Ksgt del talud de corte. Represamiento al norte del represamiento 1. (Véase Figura 1).

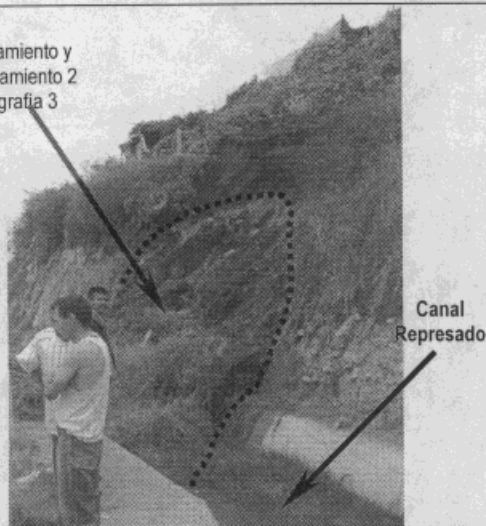
Fotografía 4. Talud de corte del canal y sector del Represamiento 2.

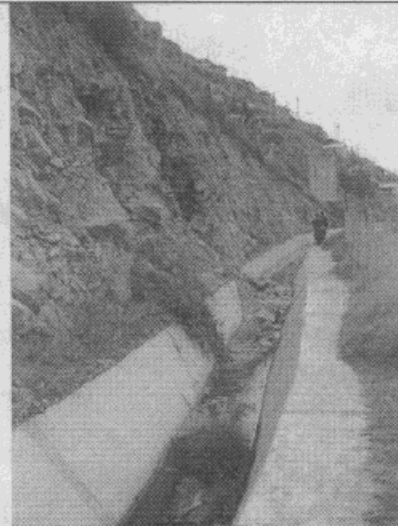
Fotografía 5. Desprendimientos de bloques de arenisca del talud de corte realizado para la construcción del canal, estos bloques se depositan en el fondo del canal disminuyendo su capacidad hidráulica.

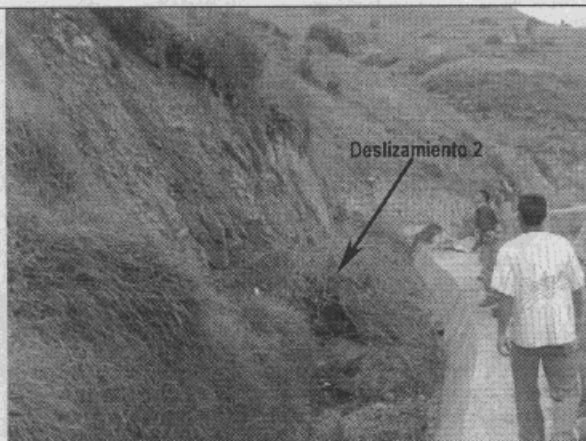
Fotografía 6. Talud de corte del canal y sector del Represamiento 2. (Véase Figura 1).

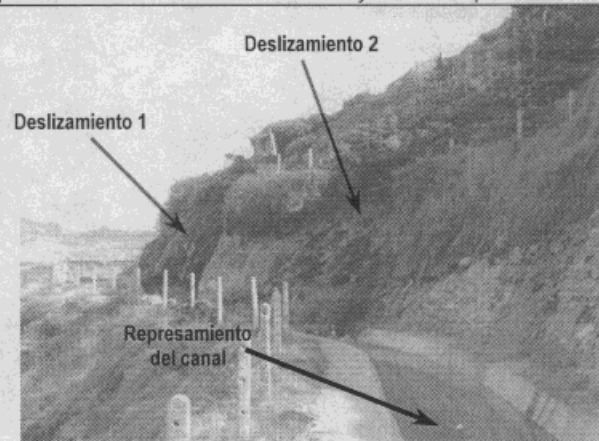
Fotografía 7. Talud de corte del canal, deslizamientos 1 y 2. Represamiento de aproximadamente 1.0 metros de lamina de agua.

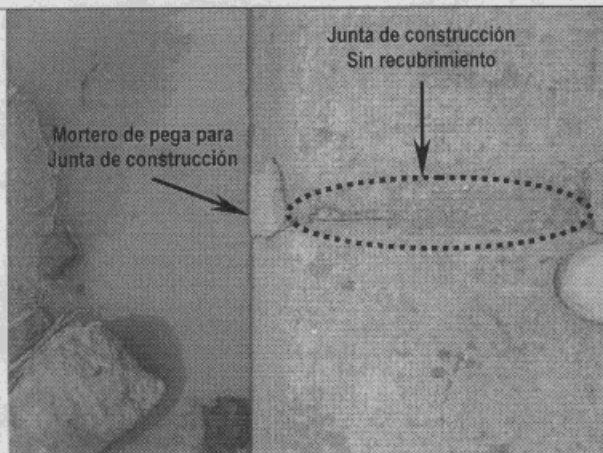
Fotografía 8. Detalle del estado actual de las juntas de construcción del canal, sitio por los cuales se infiltra el agua talud abajo.

- Retiro del material deslizado en el predio del Sr. Manuel Cupitra, con el fin de disminuir la alta humedad que se está presentando en la vivienda.
- Se recomienda a la Empresa de Acueducto y Alcantarillado de Bogotá realizar el diseño y la construcción de las obras necesarias para la estabilización del talud de corte del canal de coronación, a su vez se deberá hacer la protección del mismo contra la erosión, para evitar posteriores deslizamientos y represamientos en la estructura de conducción. También se deberán reemplazar las juntas de construcción existentes, por juntas adecuadas que garanticen la impermeabilización del canal, a fin de evitar las infiltraciones talud abajo.

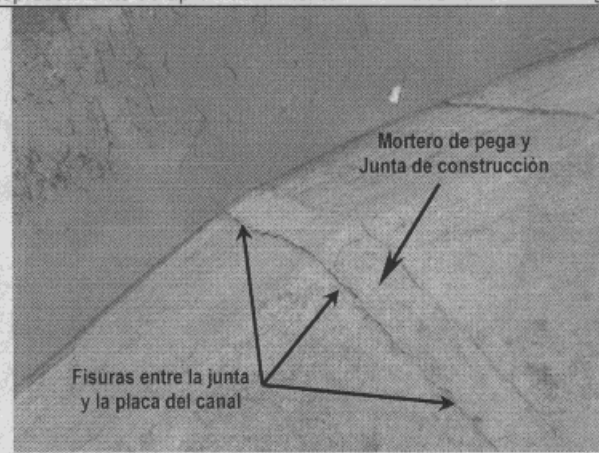
Fotografía 9. Detalle del estado actual de las juntas de construcción del canal, sitio por los cuales se infiltra el agua talud abajo.
