DIRECCIÓN DE PREVENCIÓN Y ATENCIÓN DE EMERGENCIAS

EMERGENCIA No. __
DIAGNÓSTICO TÉCNICO No. DI -2175
COORDINACIÓN TÉCNICA

DIRECCIÓN: Calle 53FBis Sur N° 5D-11 ÁREA DIRECTA: 100 m²
BARRIO: El Portal II Sector POBLACIÓN ATENDIDA:
UPZ: 55 Diana Turbay FAMILIAS 2 ADULTOS 4 NIÑOS 5
LOCALIDAD: Rafael Uribe Uribe PREDIOS EVALUADOS: 2

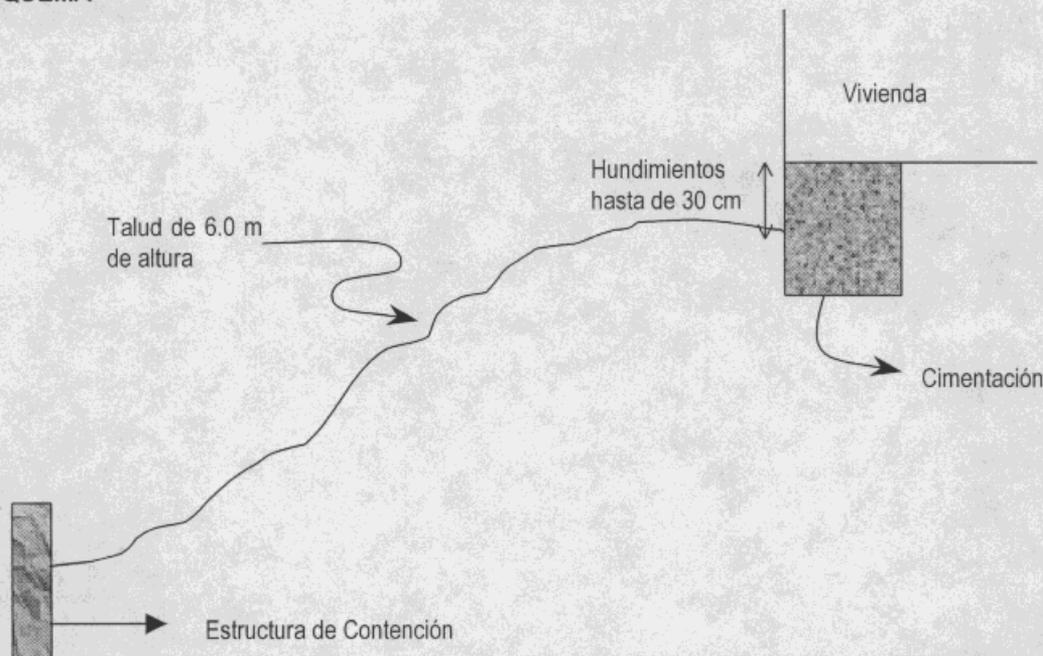
3 ESQUEMA

Deslizamiento de un coluvión en un talud de aproximadamente 6.0 m de altura, donde el escarpe en la corona del movimiento varía de 10.0 a 30.0 cm aproximadamente, dejando parcialmente descubierto la cimentación de dos viviendas ubicadas cerca de la corona del proceso. De acuerdo con los reportes e la comunidad, el movimiento se viene presentando desde hace más de un año. En la parte inferior del talud se están desarrollando, por parte de la comunidad, obras de contención para estabilizar el deslizamiento.

Si el movimiento del terreno continúa, el cimiento de las viviendas afectadas podría quedar en voladizo, comprometiendo la estabilidad de la fundación, y con esto, la integridad estructural de las viviendas.

- Revisar el diseño y procedimientos constructivos de la estructura de contención.
- Estabilizar el talud a través de la reconfiguración del terreno, incluyendo las obras de drenaje y manejo del agua superficial y subsuperficial.
- Terminar la construcción de la estructura de contención.
