**DIRECCIÓN DE PREVENCIÓN Y ATENCIÓN DE EMERGENCIAS**

**DIAGNÓSTICO TÉCNICO No. DI - 2176**

DIRECCIÓN:	Carrera 19 D Bis N° 70H-22 Sur	ÁREA DIRECTA:	10 m <sup>2</sup>
BARRIO:	La Esmeralda Sur	POBLACIÓN ATENDIDA:	
UPZ:	67 Lucero	FAMILIAS	ADULTOS NIÑOS
LOCALIDAD:	Ciudad Bolívar	PREDIOS EVALUADOS:	3

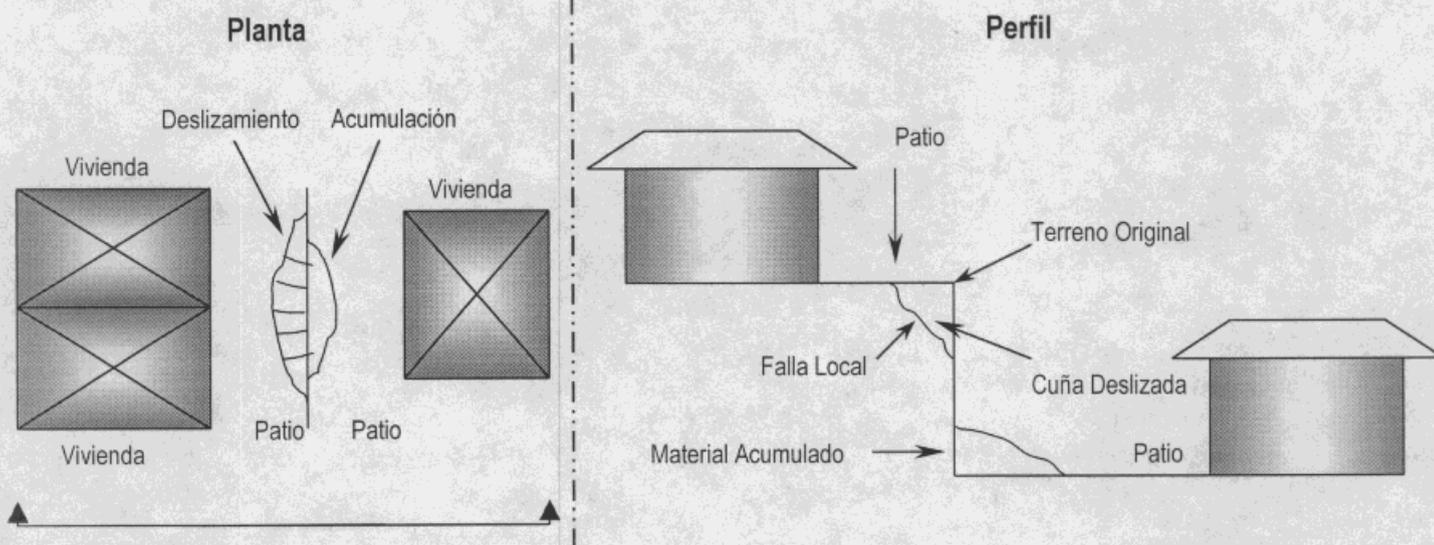
**3 ESQUEMA**

Falla local del talud de corte de 2.0 m de altura que afecto el patio de dos viviendas. El talud inestabilizado no contaba con ningún tipo de protección ni de estructura de contención. Lo anterior, sumado al ablandamiento del material térreo de tipo arcilloso, producto de la alta saturación (debido a las intensas lluvias precedentes al evento), produjeron la falla del talud. El material deslizado se acumuló en el patio de una vivienda.

Retrogresión del movimiento que podría comprometer la integridad de las dos viviendas ubicadas sobre la corona del talud.

- Evaluación técnica del sector
- Suministro de plástico para proteger temporalmente el talud, reduciendo la infiltración de agua en el mismo.

- Restricción de Uso del patio de las dos viviendas ubicadas en la corona del movimiento.
- Estabilizar el talud, a través de la reconfiguración y el confinamiento del corte, incluyendo las obras de drenaje y manejo del agua superficial y subsuperficial correspondientes.
