**DIRECCIÓN DE PREVENCIÓN Y ATENCIÓN DE EMERGENCIAS**

**EMERGENCIA No. 108**  
**DIAGNÓSTICO TÉCNICO No. DI- 2063**  
**COORDINACIÓN TÉCNICA**

Deslizamiento traslacional en la parte posterior de los predios por ausencia de contención en los cortes realizados para completar la explanación de adecuación de los terrenos para la construcción de la vivienda. El fenómeno fue detonado por el agua que llegó al suelo tanto por la precipitación como la escorrentía y los flujos subsuperficiales.

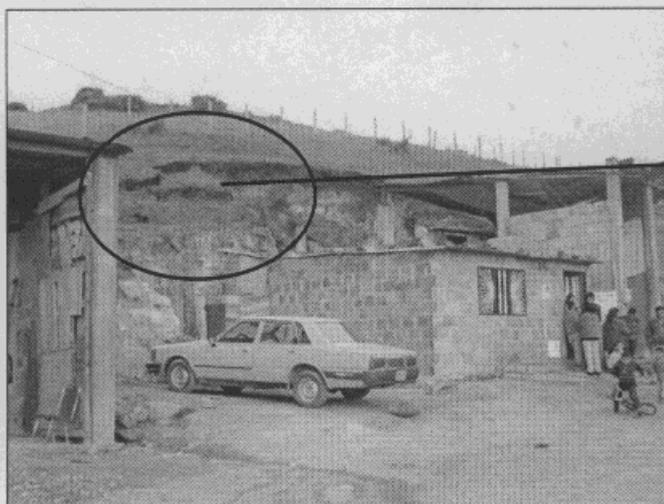
Fotografía 1. Vista del deslizamiento y de las viviendas afectadas.

Colapso de mitad posterior de las viviendas No. 2 y 3 por el avance del fenómeno de remoción en masa.

- Incluir las familias de las viviendas de los señores Germán Antonio Ardila y Luis Carlos Cruz en el Proyecto de Reasentamientos con prioridad uno (1) por encontrarse en una situación de riesgo no mitigable por deslizamiento.
- Revisar la posibilidad de construir una estructura de contención en la parte posterior de los predios restantes de la cuadra; puesto que aunque no presentan deslizamientos, también se realizaron cortes para la conformación de la explanación y actualmente adolecen de esta estructura y están expuestos a la intemperie.

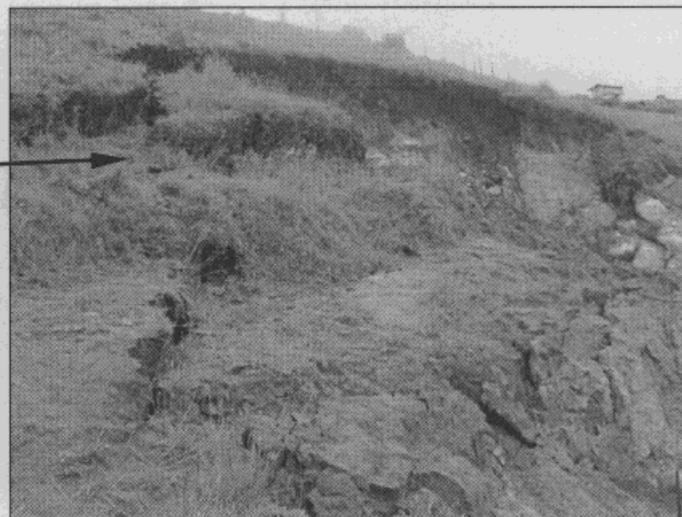
Fotografía 2. Se observa la corona del deslizamiento y el material suelto.

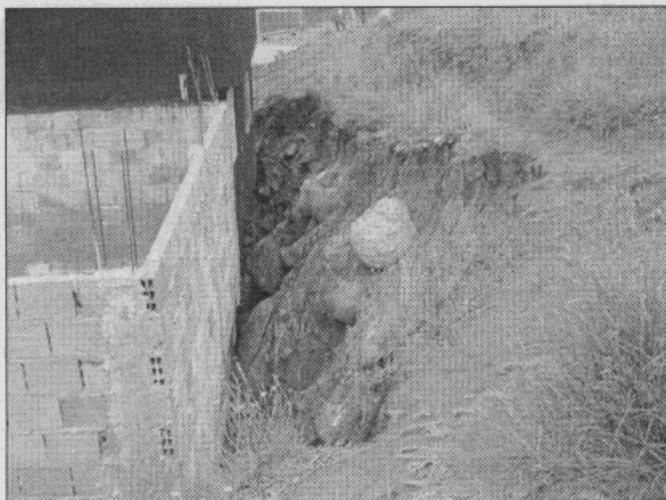
Fotografía 3. Taludes en la parte posterior de las demás viviendas de la cuadra que se observan estables pero que requieren la construcción de muros de contención.

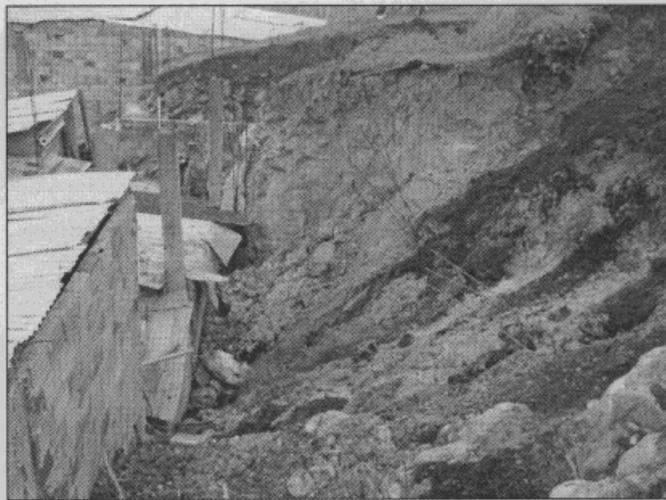
Fotografía 4. Material que se encuentra suelto y propenso a caer sobre las viviendas 2 y 3.

- Se solicitó la presencia de personal de gestión social para adelantar el acompañamiento de las familias de las viviendas No. 2 y 3 en la evacuación.

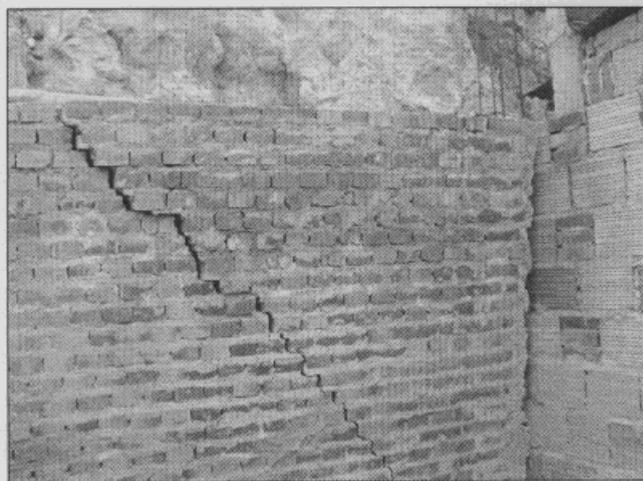
Fotografía 5. Agrietamiento y pérdida de verticalidad del muro posterior de la vivienda 2.

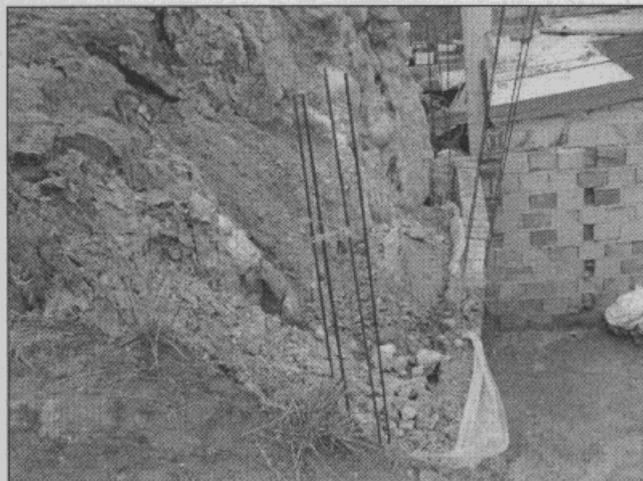
Fotografía 6. Se observa el material que está produciendo los daños mencionados en la foto anterior del muro posterior de la vivienda 2.

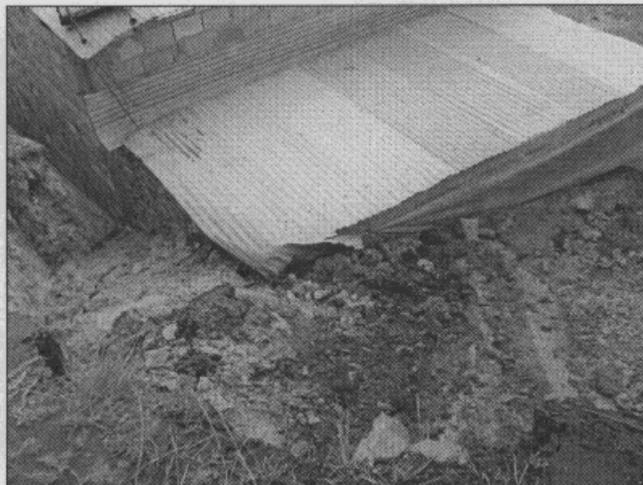
Fotografía 7. Se observa el material deslizado y que está soportado por el muro de la parte posterior de la vivienda 1.

- Se recomendó mantener aislada la parte posterior de los predios de los lotes 1 y 4.

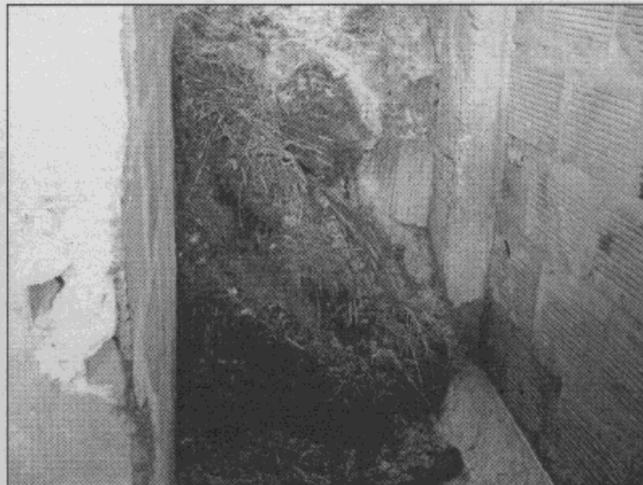
Fotografía 8. Material deslizado que se ha entrado a la parte posterior del predio 3.
