DIRECCIÓN DE PREVENCIÓN Y ATENCIÓN DE EMERGENCIAS

DIAGNÓSTICO TÉCNICO No. DI-2067  
COORDINACIÓN TÉCNICA

Fecha	:	Junio 28 de 2004
Dirección	:	Carrera 18 I # 64D - 02 Sur
Barrio	:	Domingo Lain
Localidad	:	Ciudad Bolívar
UPZ	:	(67) Lucero
Área directa	:	0.02 Ha
Población beneficiada	:	1 Familia

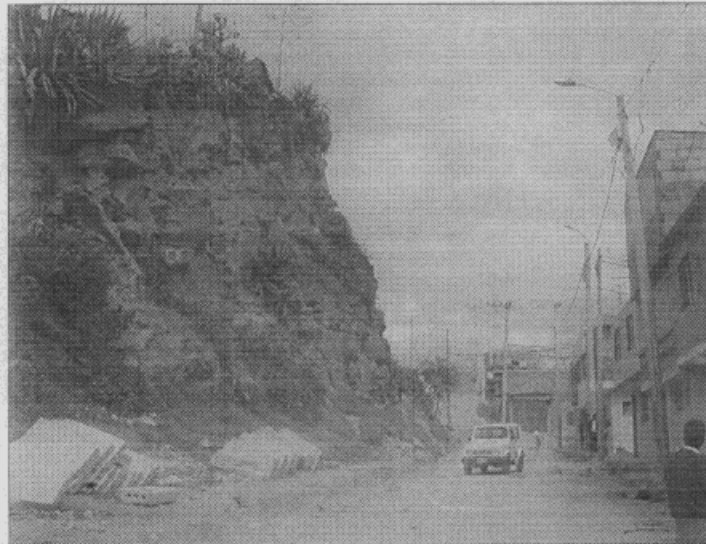
La estructura urbana se ubica tanto en la base como en la cresta del escarpe sobre rocas pertenecientes a la Formación Guaduas Conjunto Medio (Ktgm), las cuales están conformadas por una espesa secuencia de areniscas masivas con intercalaciones de niveles de arcillolitas. (ver Fotografía 1).

Fotografía 1 Vista general del antiguo escarpe de explotación – barrio Domingo Lain

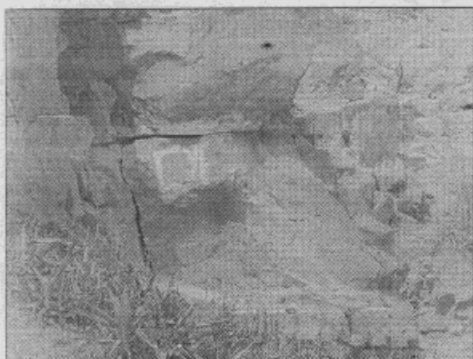
Como parte de la geología estructural, el estudio identifica el cruce de una falla de orientación N35°E con inclinación de 65° NE, que divide el macizo en un sector Norte donde se exponen las unidades de arenisca masivas y un sector sur de areniscas en capas delgadas, en una condición de roca fracturada. Asociado a esta falla se identifica un sistema de discontinuidades muy persistente tanto para el sector Norte como para el Sector Sur, con superficies planas y rellenos arcillosos (ver Fotografía 2).

- Erosión en el extremo sur del escarpe, donde se expone el depósito coluvial, se dan desprendimientos por la acción de ablandamiento y pérdida de la matriz del depósito ocasionada por las aguas de infiltración vertidas en la parte superior.
- Erosión diferencial en la parte baja del escarpe sobre los estratos de rocas blandas fracturadas que inestabilizan los estratos de areniscas que se encuentran sobre estas.
- Caída de bloques especialmente en la zona central del escarpe controlado por el alto grado de fracturamiento del macizo y por la presencia de discontinuidades desfavorables a su estabilidad. (ver Fotografía 2 y Fotografía 3)

Fotografía 2 Orientación desfavorable del diaclasamiento

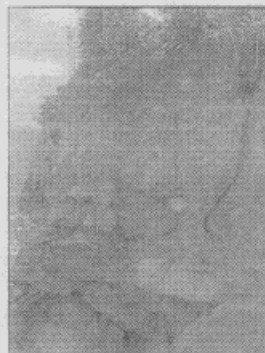
Fotografía 3 Alto grado de fracturamiento y meteorización
