ALCALDÍA MAYOR  
DE BOGOTÁ D. C.

DIRECCIÓN DE PREVENCIÓN Y ATENCIÓN DE EMERGENCIAS

**EMERGENCIA No. 116**  
**DIAGNÓSTICO DE EMERGENCIA No. DI-2075**  
**COORDINACIÓN TÉCNICA**

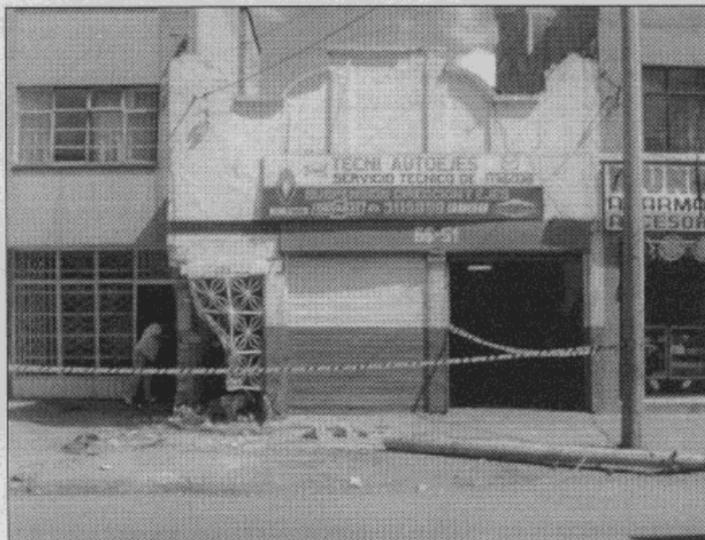
El escenario inicial de la construcción afectada (Vivienda No. 1), es el que se muestra en la Fotografía 1 y la Fotografía 2. Los daños en la segunda vivienda son los mostrados en la Fotografía 3. La Vivienda No. 1 sufrió la destrucción parcial del muro de mampostería de la esquina SE, que tiene una altura de 3.5 m aproximadamente, no cuenta con elementos de confinamiento y por el contrario presentaba una importante discontinuidad para asumir las cargas debido a la reciente instalación del contador de energía.

Fotografía 1 Vista frontal de la Vivienda No. 1

- Evacuar en forma total y temporal la Vivienda No. 1, hasta tanto se implementen las acciones correctivas.
- Mantener el apuntalamiento de la Vivienda No. 1 hasta que se restituya el apoyo del muro.
- Una vez sea reparada la vivienda, reinstalar el servicio de gas natural.

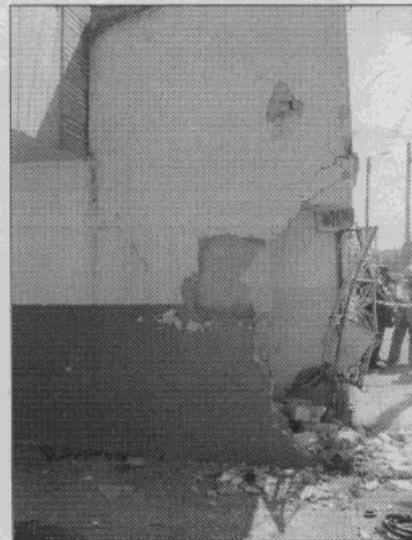
Fotografía 2 Detalle de la zona impactada

Posibilidad de colapso parcial del muro de la estructura ubicada en la Carrera 30 # 66-51 (# 66-49), debilitado por el impacto del camión de ALFA MUDANZAS.

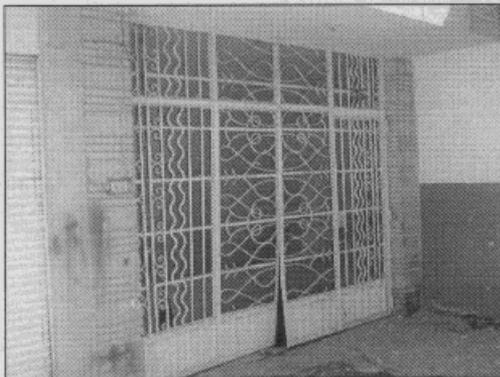
La Vivienda No. 2 presentó la rotura de algunos vidrios y la deformación del portón del garaje, al parecer por efecto del impacto del choque de los vehículos contra la Vivienda No. 2.

Fotografía 3 Vista de la Vivienda No. 2

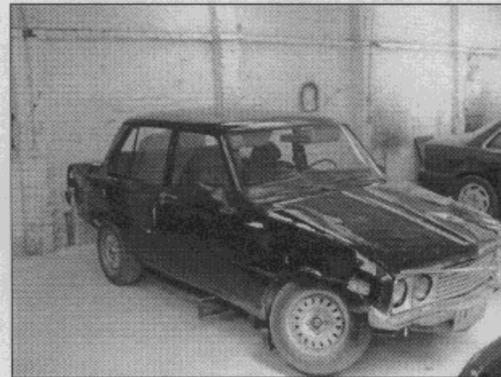
Fotografía 4 Vehículo afectado

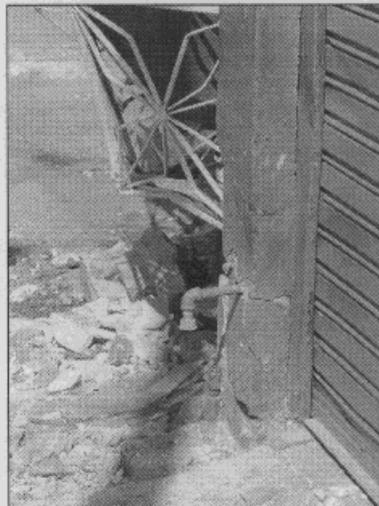
El primer grupo en hacer presencia en el sector fue la Unidad de Rescate de la DPAE, quienes realizaron la extracción de los ocupantes del camión que impactó la vivienda; En segundo lugar llegaron unidades de Bomberos y Gas Natural, éstos últimos procedieron a la suspensión del servicio por el daño causado a la acometida, efectuando el retiro del medidor y sellando la red domiciliaria (Fotografía 5).

Fotografía 5 Desconexión servicio domiciliario de gas natural

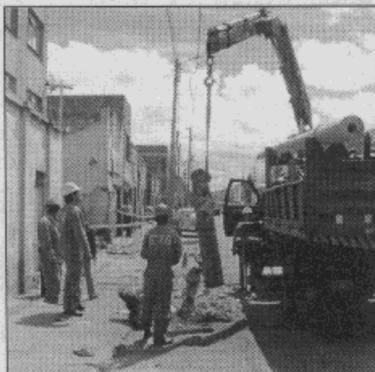
Equipos de ETB procedieron al retiro de poste caído (Fotografía 6), desconexión de redes, izado e instalación de poste nuevo (Fotografía 7) y reconexión del servicio. Simultáneamente la cuadrilla de trabajo de CODENSA procedió a soltar la acometida de energía de la Vivienda No. 1, con el fin de reducir el tensionamiento sufrido por la red aérea a consecuencia del impacto y movimiento del muro.

Fotografía 6 Retiro del poste caído

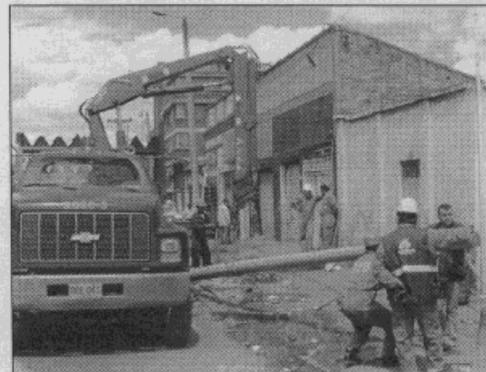
Fotografía 7 Instalación del poste nuevo de ETB

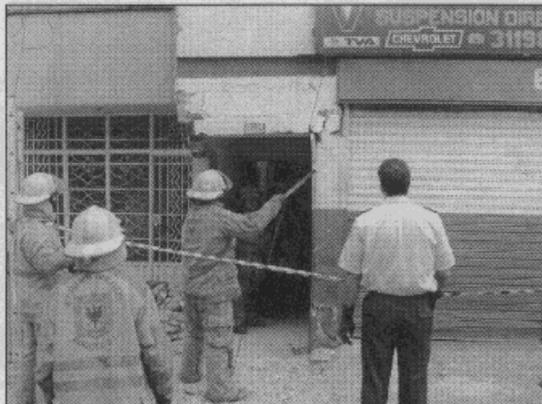
Una vez se tenía condiciones favorables para intervención en la Vivienda No. 1, personal de Bomberos bajo indicaciones de personal de la DPAAE procedieron al apuntalamiento del muro y el dintel de la puerta de la vivienda impactada, mediante la utilización de bloques de madera y parales telescópicos (Fotografía 8 y Fotografía 9).

Fotografía 8 Retiro materiales inestables y escombros

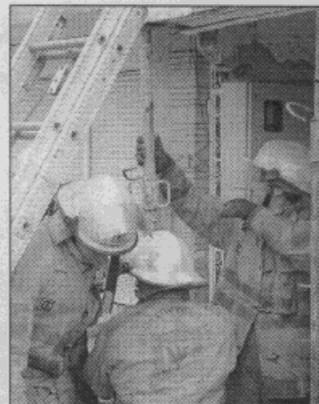
Fotografía 9 Apuntamiento del muro y el dintel
