DIRECCIÓN DE PREVENCIÓN Y ATENCIÓN DE EMERGENCIAS

EMERGENCIA No. 123
DIAGNÓSTICO TÉCNICO No. DI-2087
COORDINACIÓN TÉCNICA

DIRECCIÓN: Calle 65 sur # 11 B-42 Este Int 5

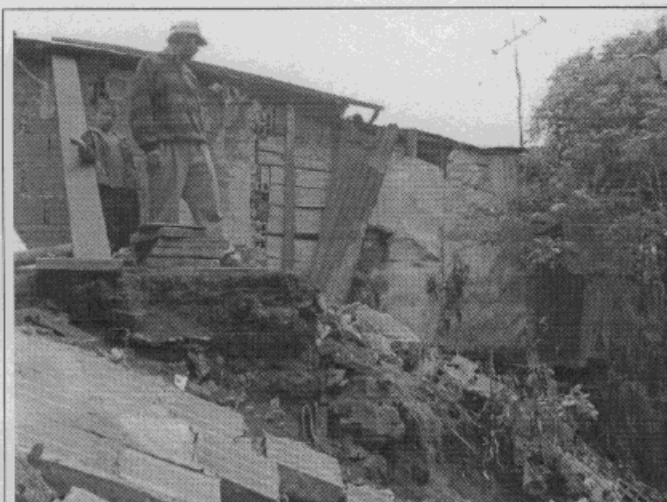
Foto 1. Vista general sector afectado; los muros no contaban con una cimentación y estos se apoyaron directamente sobre materiales de relleno en estado suelto.

Deterioro progresivo de la vivienda por pérdida del terreno de fundación asociada a la socavación de la margen izquierda de la quebrada Vejerones.

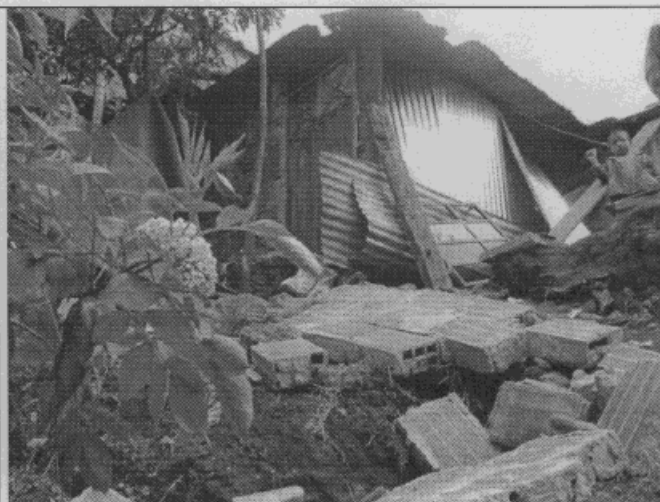
Foto 2. Vista general en la que se observa la casa prefabricada y la vivienda en material de recuperación; las tejas fueron suministradas por la DAPE con la finalidad de restringir el área afectada del resto de la vivienda.
