EMERGENCIA No. ____
DIAGNÓSTICO TÉCNICO No. DI- 2092
COORDINACIÓN TÉCNICA

Desprendimiento y caída de rocas con tamaños desde bloques de aproximadamente 3.0 m³ hasta gravas gruesas de un talud de aproximadamente 60.0 m de altura en la margen derecha del río El Chocal en el corregimiento de Nazareth de la localidad de Sumapaz (ver Fotografía 1 a Fotografía 3). El material desprendido se encuentra obstruyendo casi en su totalidad el cauce del río (ver Fotografía 3 y Fotografía 4); razón por la cual, se ha generado un represamiento de agua en un tramo de aproximadamente 150 m aguas arriba del sitio del fenómeno (ver Fotografía 6).

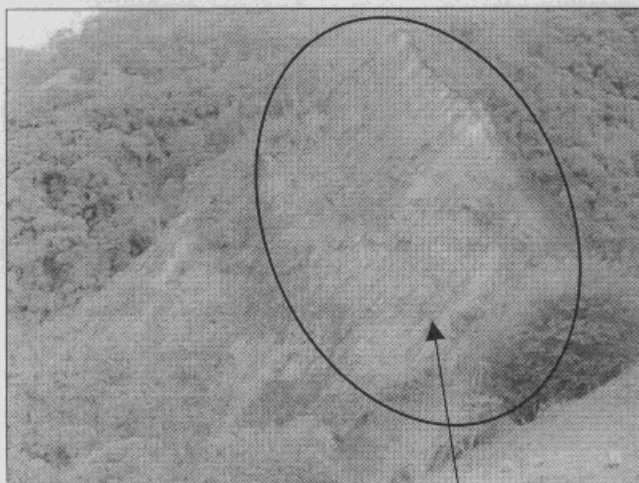
El material desprendido corresponde a lutitas de la Formación Chipaque y se debió a la meteorización del material expuesto en la cara del talud.

Fotografía 1. Se observa el talud y el tramo en el cual se presentó el desprendimiento de rocas.

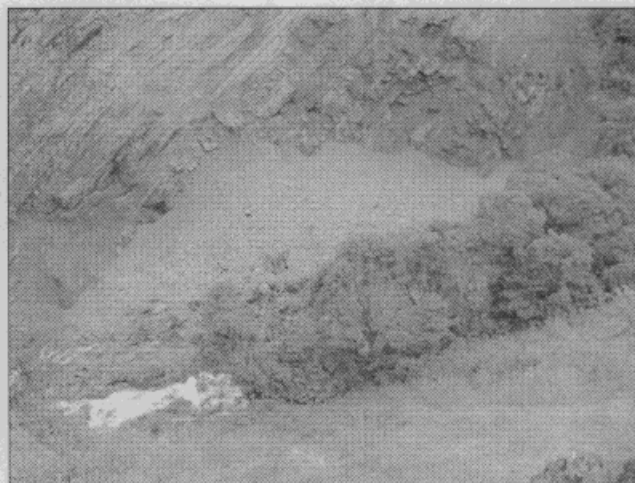
Fotografía 2. Se observa el material caído que está obstruyendo parcialmente el flujo del agua.

Realizar remoción manual del material caído de manera progresiva a fin de ir aumentando la sección por la cual está fluyendo el agua. Esta labor deberá realizarse con precaución a fin de evitar accidentes de las personas que adentan la operación. Es de destacar que no se considera factible la utilización de maquinaria en la zona por su difícil acceso.

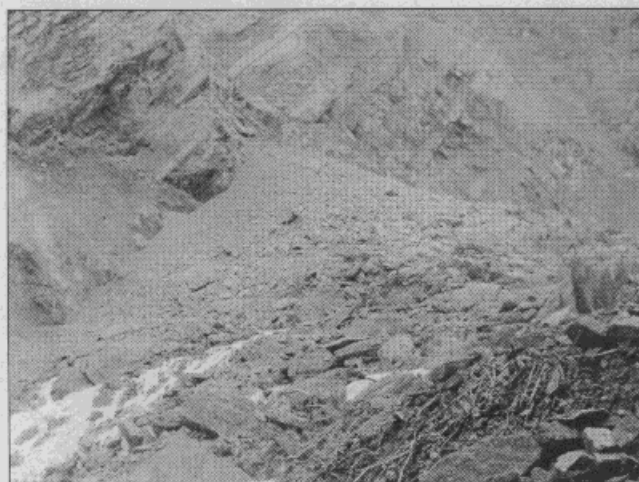
Fotografía 3. Se observa el material deslizado.

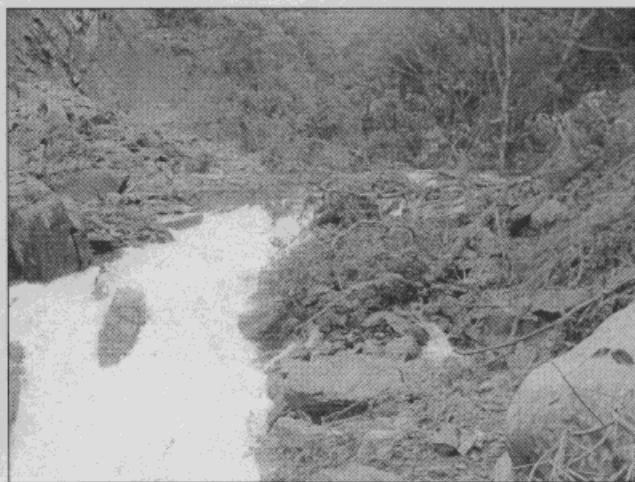
De igual manera, no se considera factible la generación de una avalancha ya que no existe taponamiento total del cauce y el agua corre restringidamente por la margen izquierda del cauce.

Fotografía 4. Se observa el costado de la margen izquierda del río por donde está fluyendo el agua..

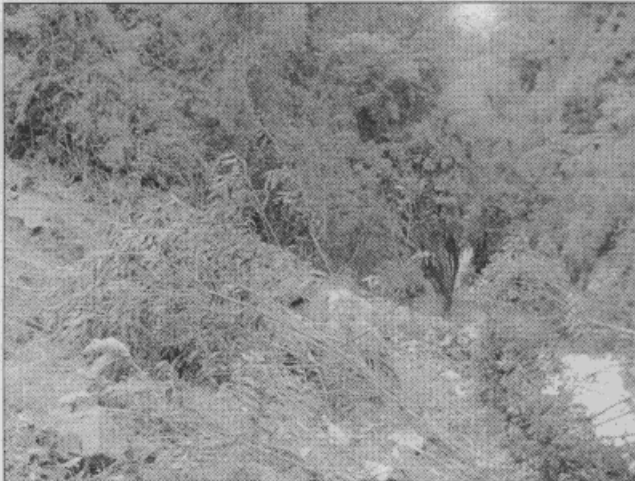
Fotografía 5. Se observa el cañón del río, aguas abajo del sitio del taponamiento.

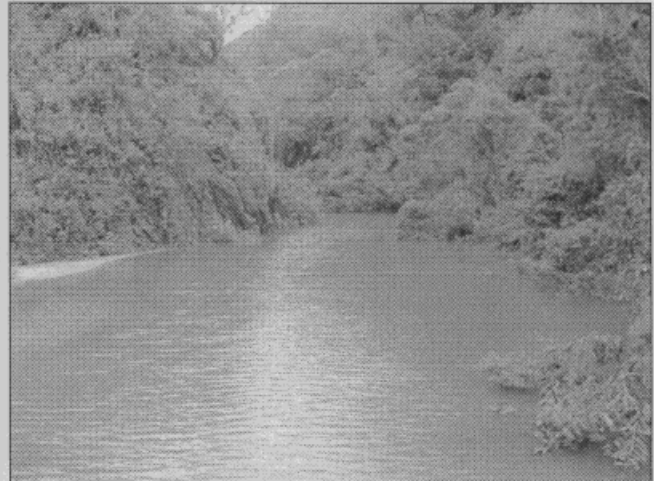
Fotografía 6. Se observa el represamiento generado aguas arriba del taponamiento.

Adelantar seguimiento diario del proceso por parte de la comunidad a fin de informar a la Dirección de Prevención y Atención de Emergencias (DPAE) en el caso de que se observe taponamiento total del cauce.
