DIRECCIÓN DE PREVENCIÓN Y ATENCIÓN DE EMERGENCIAS

DIAGNÓSTICO TÉCNICO No. DI-2094

TIPO: REMOCIÓN EN MASA INUNDACIÓN ESTRUCTURAL

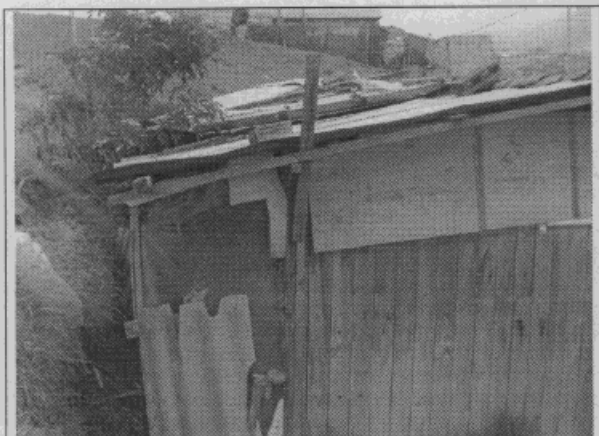
El predio específico donde ocurrió la inestabilidad corresponde al límite de ladera abajo de un área establecida como vía vehicular. Para la adecuación del predio con fines constructivos, el propietario realizó un corte vertical de 2.0 metros de altura en una longitud aproximada de 12.5 metros, sobre el cual no se realizó ningún tipo de protección estructural ni se adelantaron obras de drenaje que disiparan los excesos en las presiones de poros que pudieran llegar a generarse (ver fotografías 1 y 2). Estructuralmente la vivienda corresponde a una edificación de un piso construida en materiales de recuperación, lo cual hace que tenga una vulnerabilidad alta frente a deslizamientos.

Fotografía 1. Vista lateral de la vivienda y corte realizado

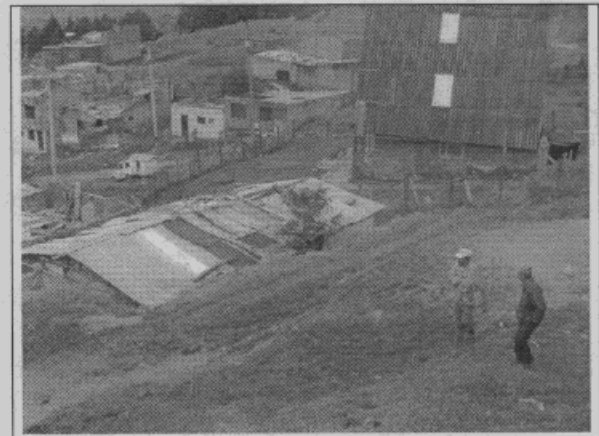
Fotografía 2. Vista superior del predio y vía de acceso

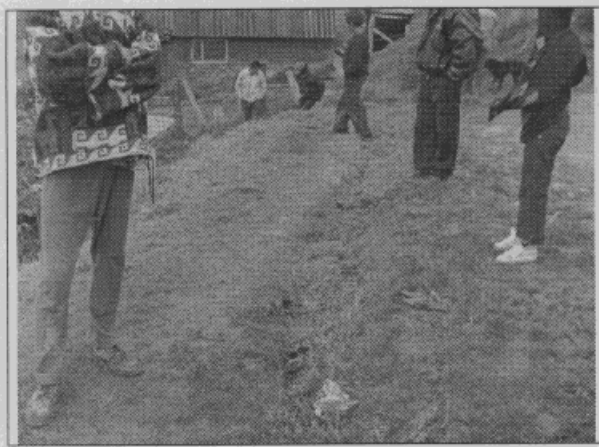
En el corte vertical ocurrió la falla del talud, evidenciada en un desplazamiento lateral de suelo y el afloramiento de una superficie de falla ó hundimiento del terreno, ubicada a 1.5 metros de la corona del talud (Fotografía 3). Acorde con la información entregada por el propietario, el deslizamiento fue detonado por el paso de un vehículo cargado con materiales de construcción. Adicionalmente la comunidad informó que la grieta de tracción observada coincide con el alineamiento por donde la Empresa de Acueducto y Alcantarillado realizó la instalación de una tubería de agua potable.

Debido a que el proceso de inestabilidad correspondió al hundimiento y desplazamiento frontal de la masa de suelo en aproximadamente 0.1 metros, la vivienda no sufrió ninguna afectación estructural. No obstante, dadas las condiciones del material fallado, se advierte una condición de alto riesgo para la vivienda si no se adelantan medidas correctivas.

Fotografía 3. Grieta de tracción

Evacuar temporalmente la vivienda hasta tanto no se adelanten medidas correctivas, las cuales deben tender a remover y reconfigurar el material deslizado, e implementar medidas estructurales de contención y de drenaje adecuadas.
