DIRECCIÓN DE PREVENCIÓN Y ATENCIÓN DE EMERGENCIAS

EMERGENCIA No. \_\_\_\_  
DIAGNÓSTICO TÉCNICO No. DI-2095  
COORDINACIÓN TÉCNICA

ATENDIÓ		REPORTÓ	
EQT:	10	MOVIL:	9
FECHA:	29-Junio-2004	HORA:	4:00 pm
DIRECCIÓN:		Carrera 3A Bis No. 134 - 16 Sur	ÁREA DIRECTA:
BARRIO:		El Oasis	12,5 m <sup>2</sup> (5.0 x 2.5)
UPZ:		61 - Ciudad Usme	POBLACIÓN ATENDIDA:
LOCALIDAD:		Usme	FAMILIAS _____ ADULTOS _____ NIÑOS _____

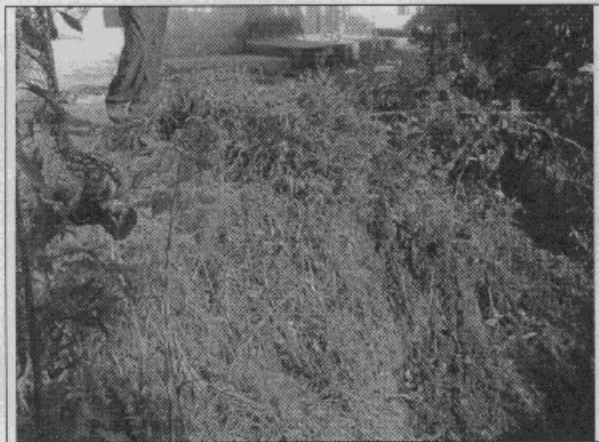
El punto específico donde ocurrió el deslizamiento se ubica en la margen derecha de la Quebrada "La Tasa", el cual fue causado por la socavación lateral del cauce que incrementó la pendiente en dicha ladera. La inestabilidad corresponde a un deslizamiento superficial que involucró un volumen aproximado de 1.5 m<sup>3</sup> de material orgánico y parte de un estrato compuesto por cantos de arenisca, el cual incluyó el arrastre de un árbol de sauco de 2.0 metros de altura. El escarpe del deslizamiento se encuentra en una vía peatonal y está localizado a 3.0 metros de un bloque de viviendas de dos pisos (Ver Esquema), las cuales no fueron afectadas por el evento.

No se observaron grietas de tracción que indicaran la posibilidad inmediata ó a corto plazo de la generación de un proceso retrogresivo que pudiese llegar a afectar las viviendas aledañas. Dado el volumen de material deslizado y la energía cinética del agua de la quebrada, el deslizamiento no taponó el cauce ni generó ningún tipo de represamiento.

Fotografía 1. Vista del escarpe del deslizamiento (hacia el suroriente)

Estabilizar el cauce de la quebrada para evitar que el evento progrese en un movimiento de tipo retrogresivo. Por lo anterior, se remite copia de este informe a la empresa de Acueducto de Bogotá.

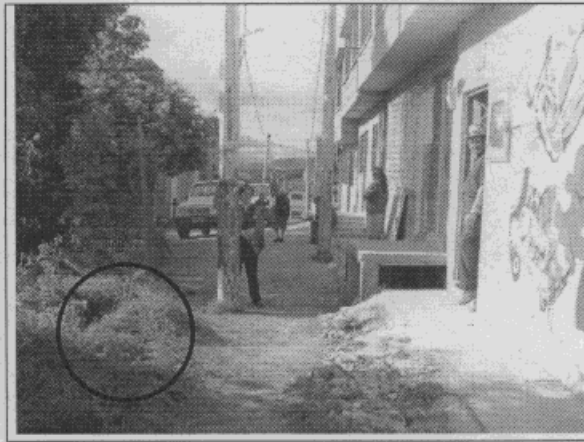
Fotografía 2. Vista del sitio y distancia entre las viviendas y el escarpe superior del deslizamiento ( hacia norte)

A 1.5 metros de la corona del deslizamiento se encuentra un poste de la energía (ver fotografía 2), el cual podría llegar a verse afectado en caso que el deslizamiento continúe de manera retrogresiva. De la misma manera, en caso de volverse un evento de mayores proporciones, podría verse comprometida la habitabilidad de las viviendas cercanas y generarse un respresamiento de la quebrada "La Tasa".

Se evaluó la condición de inestabilidad, y se le informó al personal de CODENSA que se hizo presente la necesidad de retirar el poste. Se le informó a la comunidad de la no existencia de alto riesgo inmediato.
