DIRECCIÓN DE PREVENCIÓN Y ATENCIÓN DE EMERGENCIAS

DIAGNÓSTICO TÉCNICO No. DI- 2098
COORDINACIÓN TÉCNICA

1. El puente sobre el Río Pozo en límites del corregimiento Betania de la localidad de Sumapaz con el municipio de Une (Cundinamarca) es una estructura en madera de aproximadamente 15.0 m de luz y 3.5 m de ancho construido por la comunidad hace por lo menos 10 años.

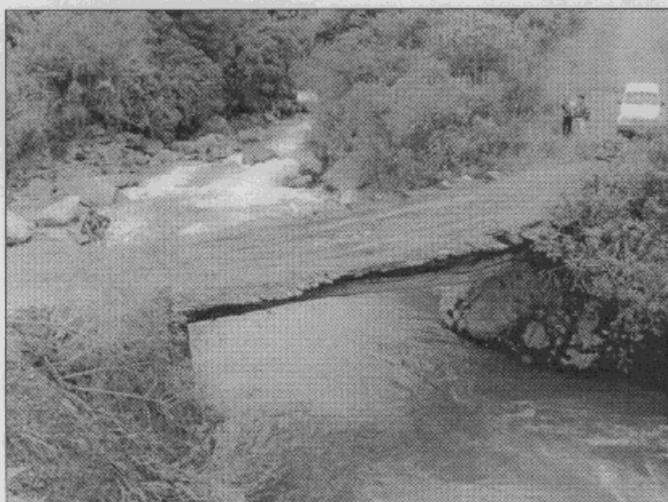
Fotografía 1. Panorámica del puente.

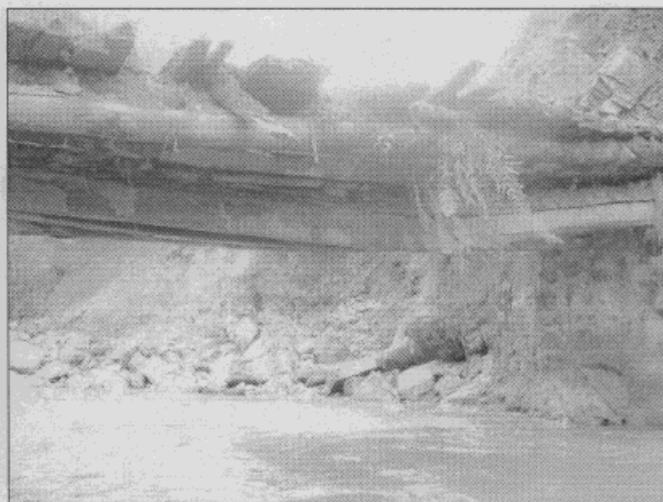
- Las vigas inferiores son dos (2) trocos en madera de sección rectangular (aproximadamente 0.35 m de alto * 0.30 m de ancho) y tres (3) troncos circulares de aproximadamente 0.30 m de diámetro (ver Fotografía 2).
- Las vigas superiores son aproximadamente doce (12) troncos en madera circulares de 0.30 m de diámetro (ver Fotografía 2).

El puente presenta deflexión excesiva y rotura de varias vigas y tablas, producto de la pudrición de la madera a raíz del intemperismo al que están expuestas, a la falta de mantenimiento y exceso de cargas (ver Fotografía 2 a Fotografía 6).

Fotografía 2. Se observa el deterioro y la deflexión de la superestructura del puente.

- Suspender de manera definitiva el uso del puente y adelantar la señalización respectiva.
- Adelantar el diseño y la construcción de un nuevo puente de acuerdo con la normatividad vigente para estas estructuras.
- Implementar medidas de contingencia para el transporte en la zona.

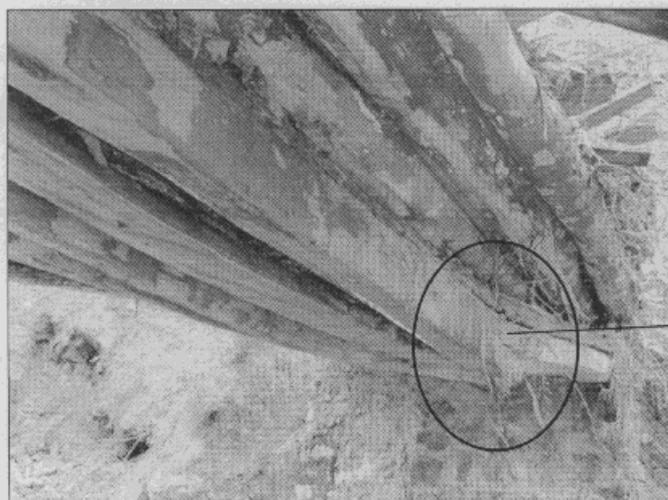
Fotografía 3. Vista de la parte inferior de las dos filas de vigas que conforman la superestructura del puente. Obsérvese el deterioro y ruptura de varias de éstas.

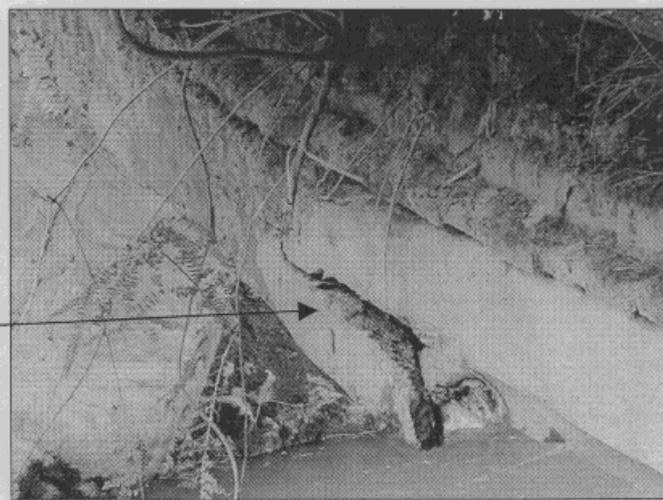
Fotografía 4. Se observa la ruptura de la viga exterior, lado aguas abajo del puente, de la primera fila.

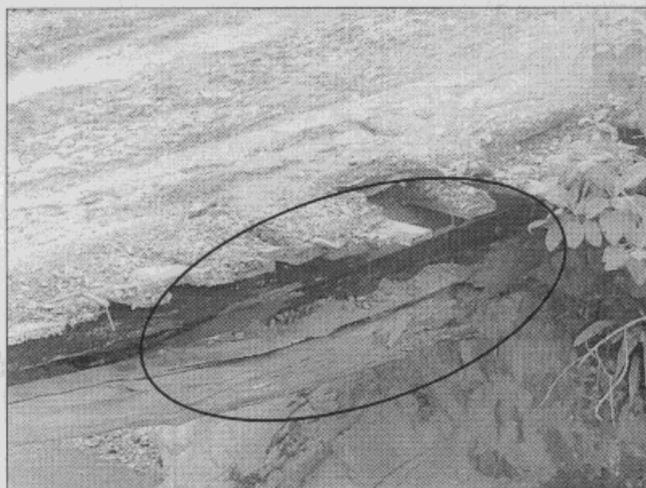
Fotografía 5. Se observa el agrietamiento de una de las vigas superiores.

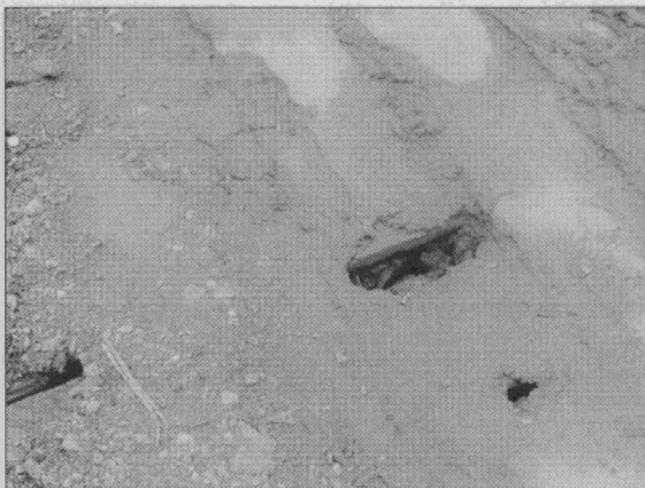
Fotografía 6. Pérdida de los elementos que conforman el tablero del puente.

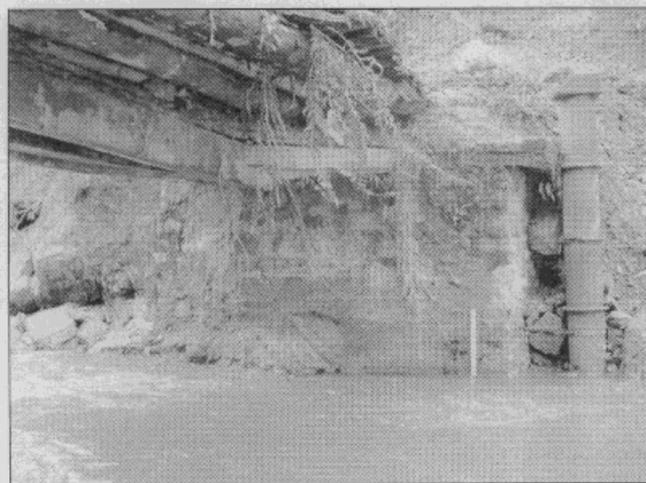
Los estribos del puente consisten en bloques construidos en piedra pegada con concreto sobre rocas de gran tamaño que afloran en el cauce del río (ver Fotografía 7 y Fotografía 8).

Fotografía 7. Estribo de la margen izquierda del puente.

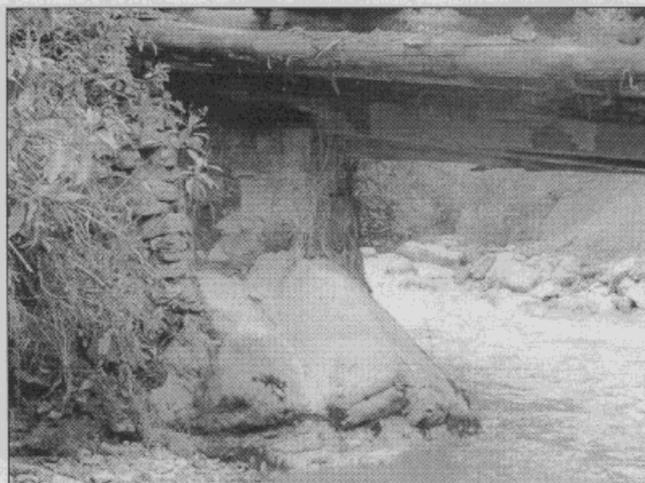
Fotografía 8. Estribo de la margen derecha del puente..
