## DIRECCIÓN DE PREVENCIÓN Y ATENCIÓN DE EMERGENCIAS

### DIAGNÓSTICO TÉCNICO No. DI-2113 COORDINACIÓN TÉCNICA

LOCALIDAD	Ciudad Bolívar(19)
UPZ	69 - Ismael Perdomo
BARRIO	Sierra Morena
DIRECCIÓN	Transversal 58 No. 74 – 89 Sur
FECHA VISITA	Septiembre 7 de 2004
SOLICITANTE	Miryam López Aragón Directora Técnica de Malla Vial – IDU
ÁREA DE INFLUENCIA	250 m <sup>2</sup> aproximadamente.
POBLACIÓN BENEFICIADA	1 Familia. 8 Personas
VIGENCIA	Temporal mientras no se modifiquen significativamente las condiciones físicas del sector o se realicen obras de mitigación.

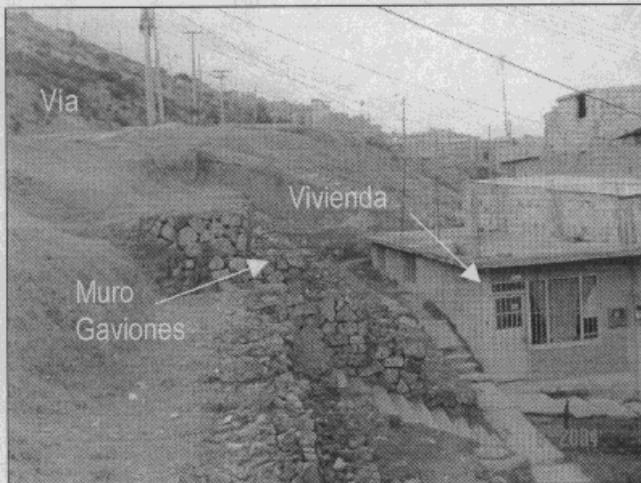
- Al sur de la vivienda, en la parte alta de una ladera de pendiente alta, existe una vía en concreto rígido (diagonal 75 Sur) contenida por un muro en gaviones, la cual presenta grietas y hundimientos en el carril norte (ver Fotografía 1 y Fotografía 2).

Fotografía 1. Panorámica del sector, tomada desde el extremo oriental.

- Dado que se considera que los daños en la vivienda se deben al comportamiento del muro en gaviones que contiene la vía de la Diagonal 75 Sur, se recomendó al Instituto de Desarrollo Urbano (IDU) adelantar las acciones correctivas que garanticen la estabilidad del sector y de la vivienda de la Transversal 58 No. 74 – 89 Sur.

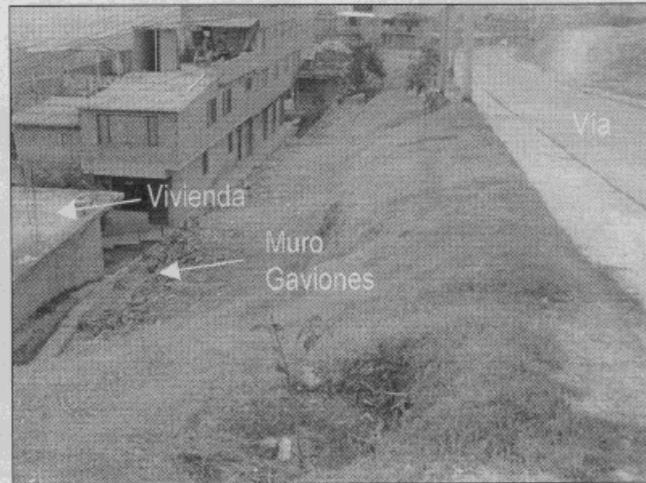
Fotografía 2. Panorámica del sector, tomada desde el extremo occidental.

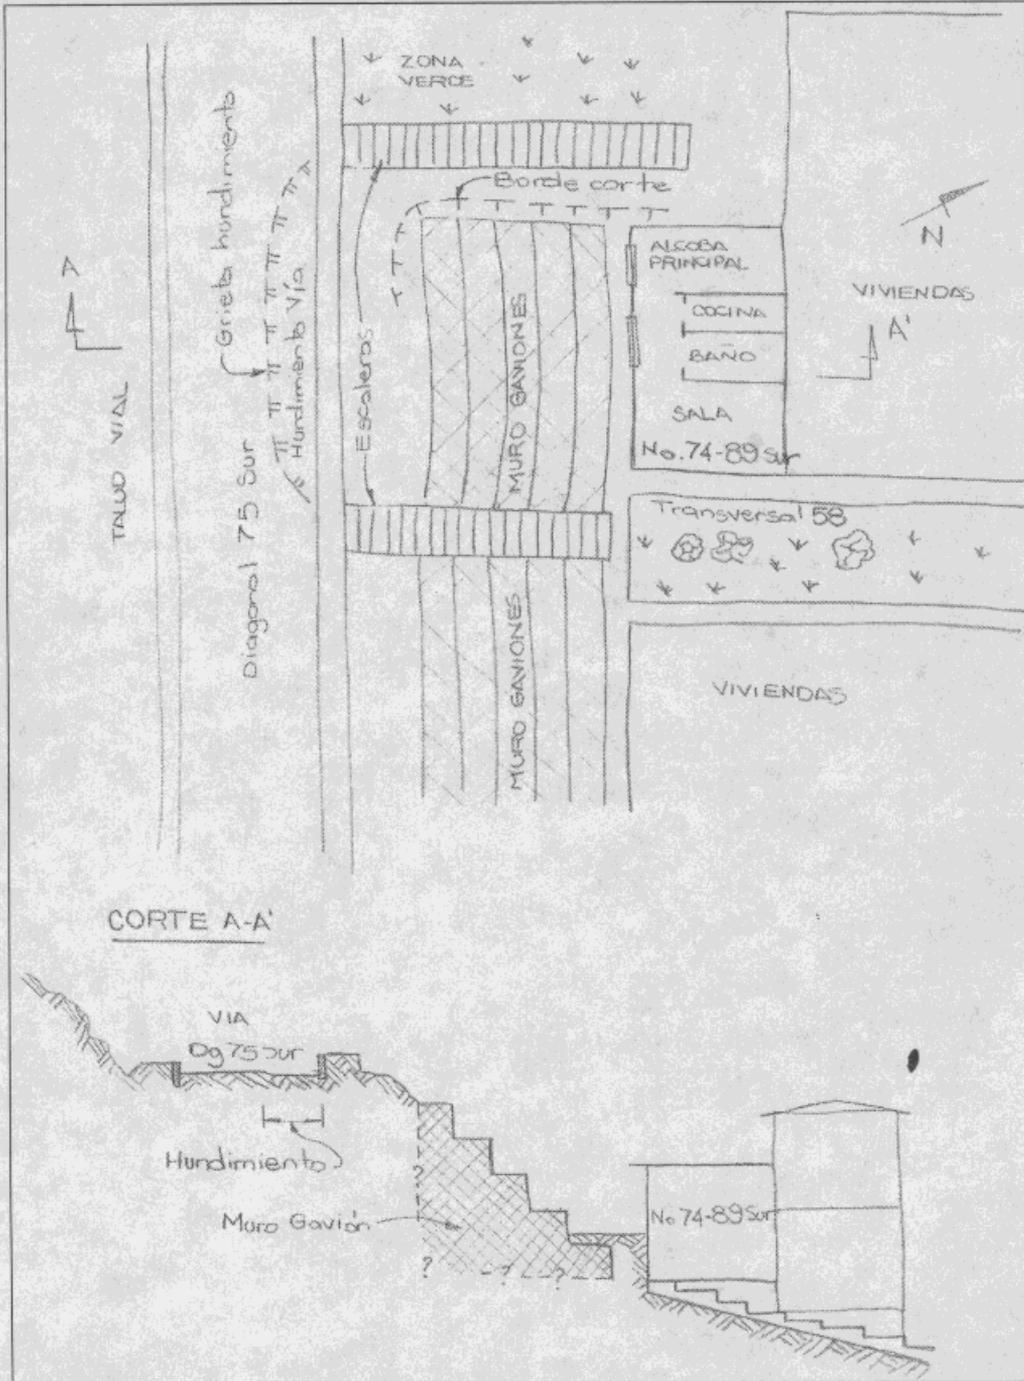
Figura 1. Esquema de la situación.

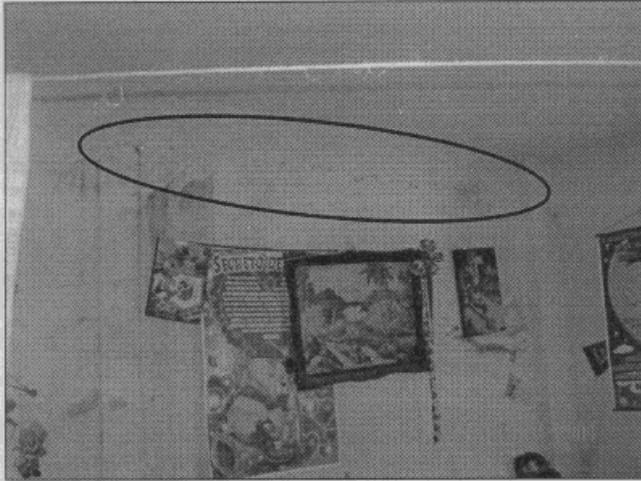
- Grieta horizontal de aproximadamente 2.0 mm en la parte superior del muro del costado norte de la vivienda (ver Fotografía 3).
- Grieta vertical de aproximadamente 1.0 mm en el muro divisorio del baño y la sala de la vivienda (ver Fotografía 4).

Fotografía 3. Se observa grieta en la parte superior del muro del costado norte de la vivienda.

Se ratifica lo establecido en el oficio No. 2-2923 del 7 de julio de 2004 (RO-11141, CT-2-T-1023-04) de la DPAE, en cuanto que se considera que los agrietamientos de la vivienda de la Transversal 58 No. 74 – 84 Sur pueden estar asociados a los empujes laterales que ha inducido el muro en gaviones sobre la construcción.

En vista de lo anterior, se recomienda revisar la estabilidad integral del muro de contención en gaviones y su entorno a fin de establecer e implementar las medidas correctivas y necesarias para mitigar los daños generados tanto en la vivienda de la Transversal 58 No. 74 – 84 Sur como la vía de la Diagonal 75 Sur.

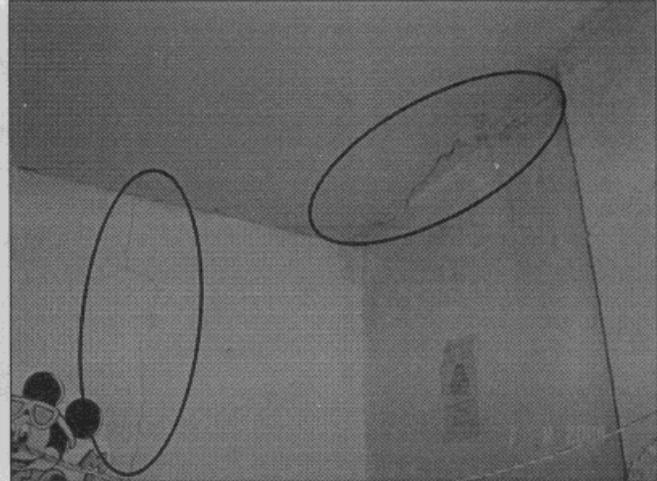
- Grieta de aproximadamente 1.0 mm en la junta de la placa de techo con las paredes norte de la sala y divisoria del baño, esquina noroccidental de la sala (ver Fotografía 4).

Fotografía 4. Grietas en la placa de techo y el muro de separación de la sala y el baño, extremo noroccidental de la sala.

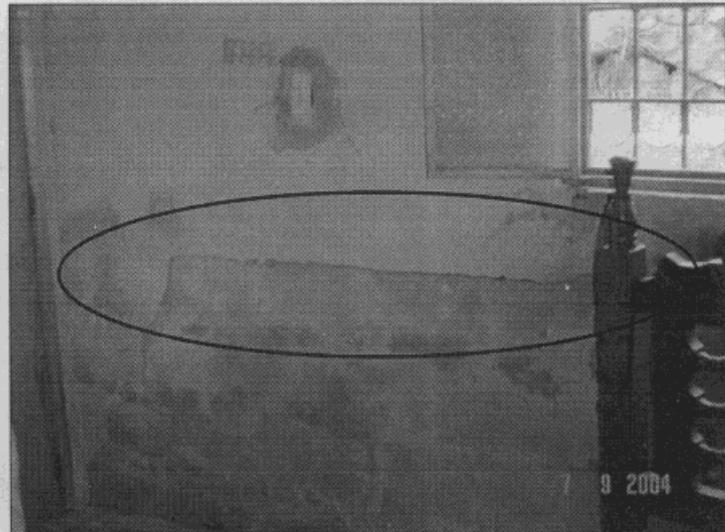
- Grieta horizontal de aproximadamente 2.0 mm bajo la ventana de la pared sur de la alcoba principal (ver Fotografía 6). Es de destacar que la posición de la grieta coincide con la altura que tiene un relleno en tierra en la parte posterior.

Fotografía 6. Grieta Horizontal en el muro sur de la alcoba principal.

58 No. 74 – 84 Sur, se recomienda retirar los rellenos depositados contra la construcción, lo cual se deberá realizar de tal manera que se garantice la estabilidad del talud que rodea la vivienda.

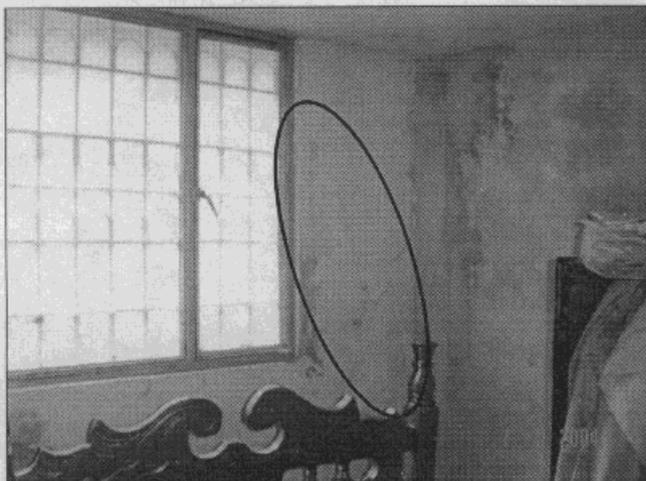
- Grieta diagonal de aproximadamente 1.0 mm en la esquina suroccidental de la vivienda (ver Fotografía 7 y Fotografía 8).

Fotografía 7. Grieta diagonal en la esquina suroccidental de la alcoba principal.

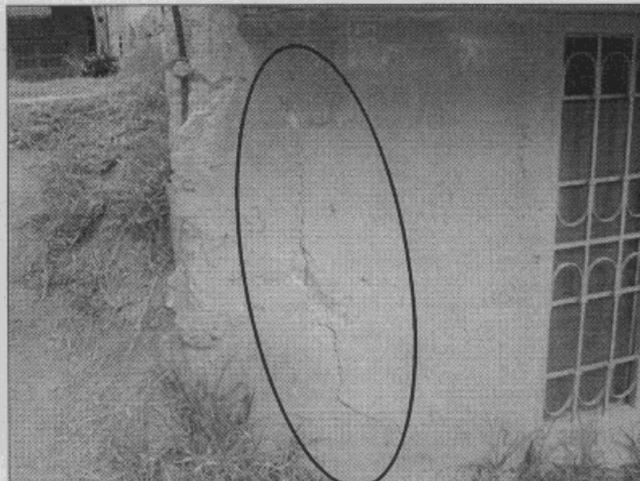
Fotografía 8. Grieta de la foto anterior vista desde afuera de la vivienda.

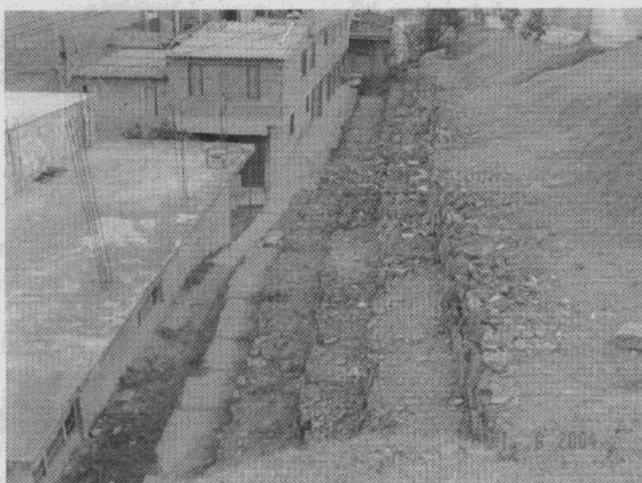
- En el carril norte de la Diagonal 75 Sur se observó un asentamiento en media luna con su consecuente agrietamiento, que abarca la longitud del muro en gaviones (ver Fotografía 10).
- El muro en gaviones corresponde a una estructura de contención de cinco niveles cuya geometría y nivel de cimentación no fue posible identificar. El muro se encuentra arqueado en planta y se observan algunas deformaciones en sus módulos (ver Fotografía 9).

Fotografía 9. Se observa el arqueamiento del muro en gaviones.

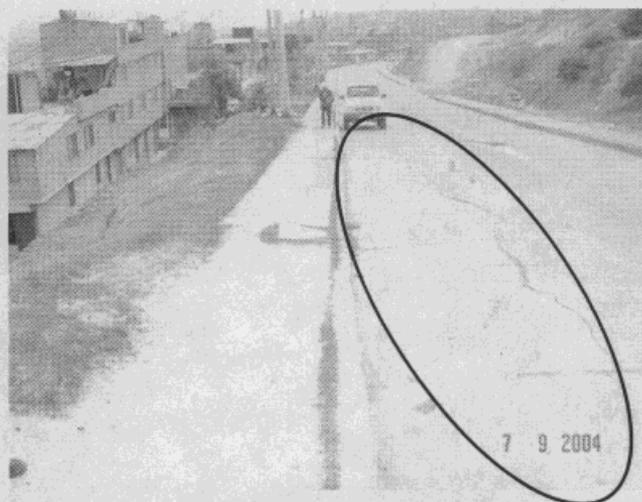
Se considera que el hundimiento y agrietamiento en forma de media luna del carril norte de la Diagonal 75 Sur a la altura de la Transversal 58, evidencia una falla del muro de contención en gaviones allí existente.

Fotografía 10. Hundimiento y agrietamiento del carril norte de la Diagonal 75 Sur frente al muro en gaviones.
