## DIRECCIÓN DE PREVENCIÓN Y ATENCIÓN DE EMERGENCIAS

### DIAGNÓSTICO TÉCNICO No. DI-2123 COORDINACIÓN TÉCNICA

LOCALIDAD	Sumapaz(20)
UPZ	
VEREDA	Betania
DIRECCIÓN	Escuela Nueva Adelina Gutiérrez P.
FECHA VISITA	Septiembre 21 de 2004
SOLICITANTE	Hernán Arias Gaviria Personería de Bogotá D.C.
ÁREA DE INFLUENCIA	2500 m <sup>2</sup> aproximadamente.
POBLACIÓN BENEFICIADA	1 Familia (5 Personas) y 1 Profesora y 15 estudiantes de la escuela.
VIGENCIA	Temporal mientras no se modifiquen significativamente las condiciones físicas del sector o se realicen obras de mitigación.

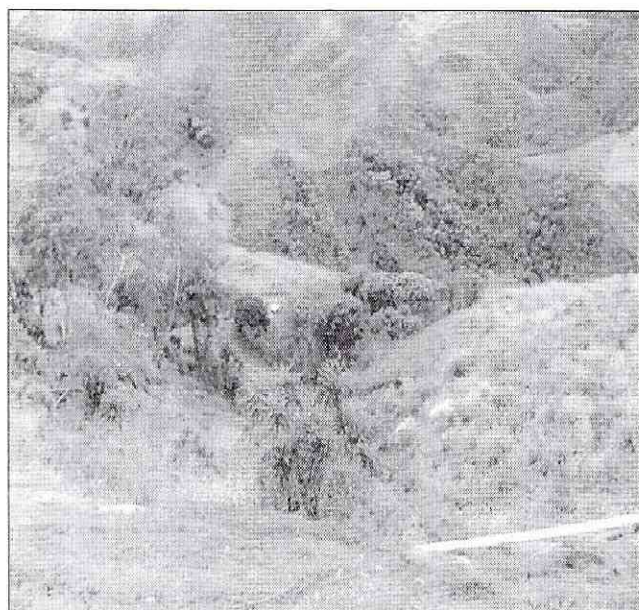
En la ladera ubicada en la parte inferior de la Escuela Nueva Adelina Gutiérrez P. se presentó un flujo de lodos superficial (ver Fotografía 1 a Fotografía 4), el cual ha propiciado la generación de dos (2) deslizamientos traslacionales satélites de pequeñas proporciones en la parte superior de éste (Ver Fotografía 9). Se considera que el flujo de lodos es producto de la saturación de una capa superficial de suelo de aproximadamente 1.0 m

Fotografía 1. Panorámica del Zanjón, ladera debajo de la escuela, donde se presentó el flujo de lodos.

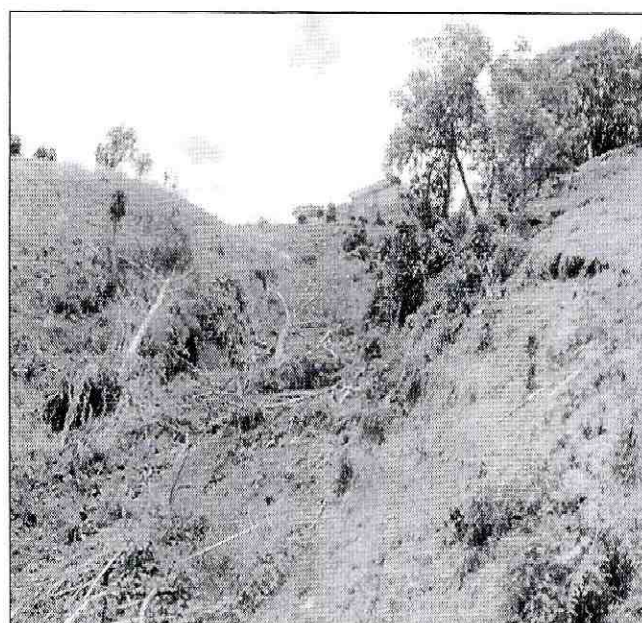
Fotografía 2. Se observa el cañón por donde bajo el flujo de lodos y la porción de ladera superior a éste.

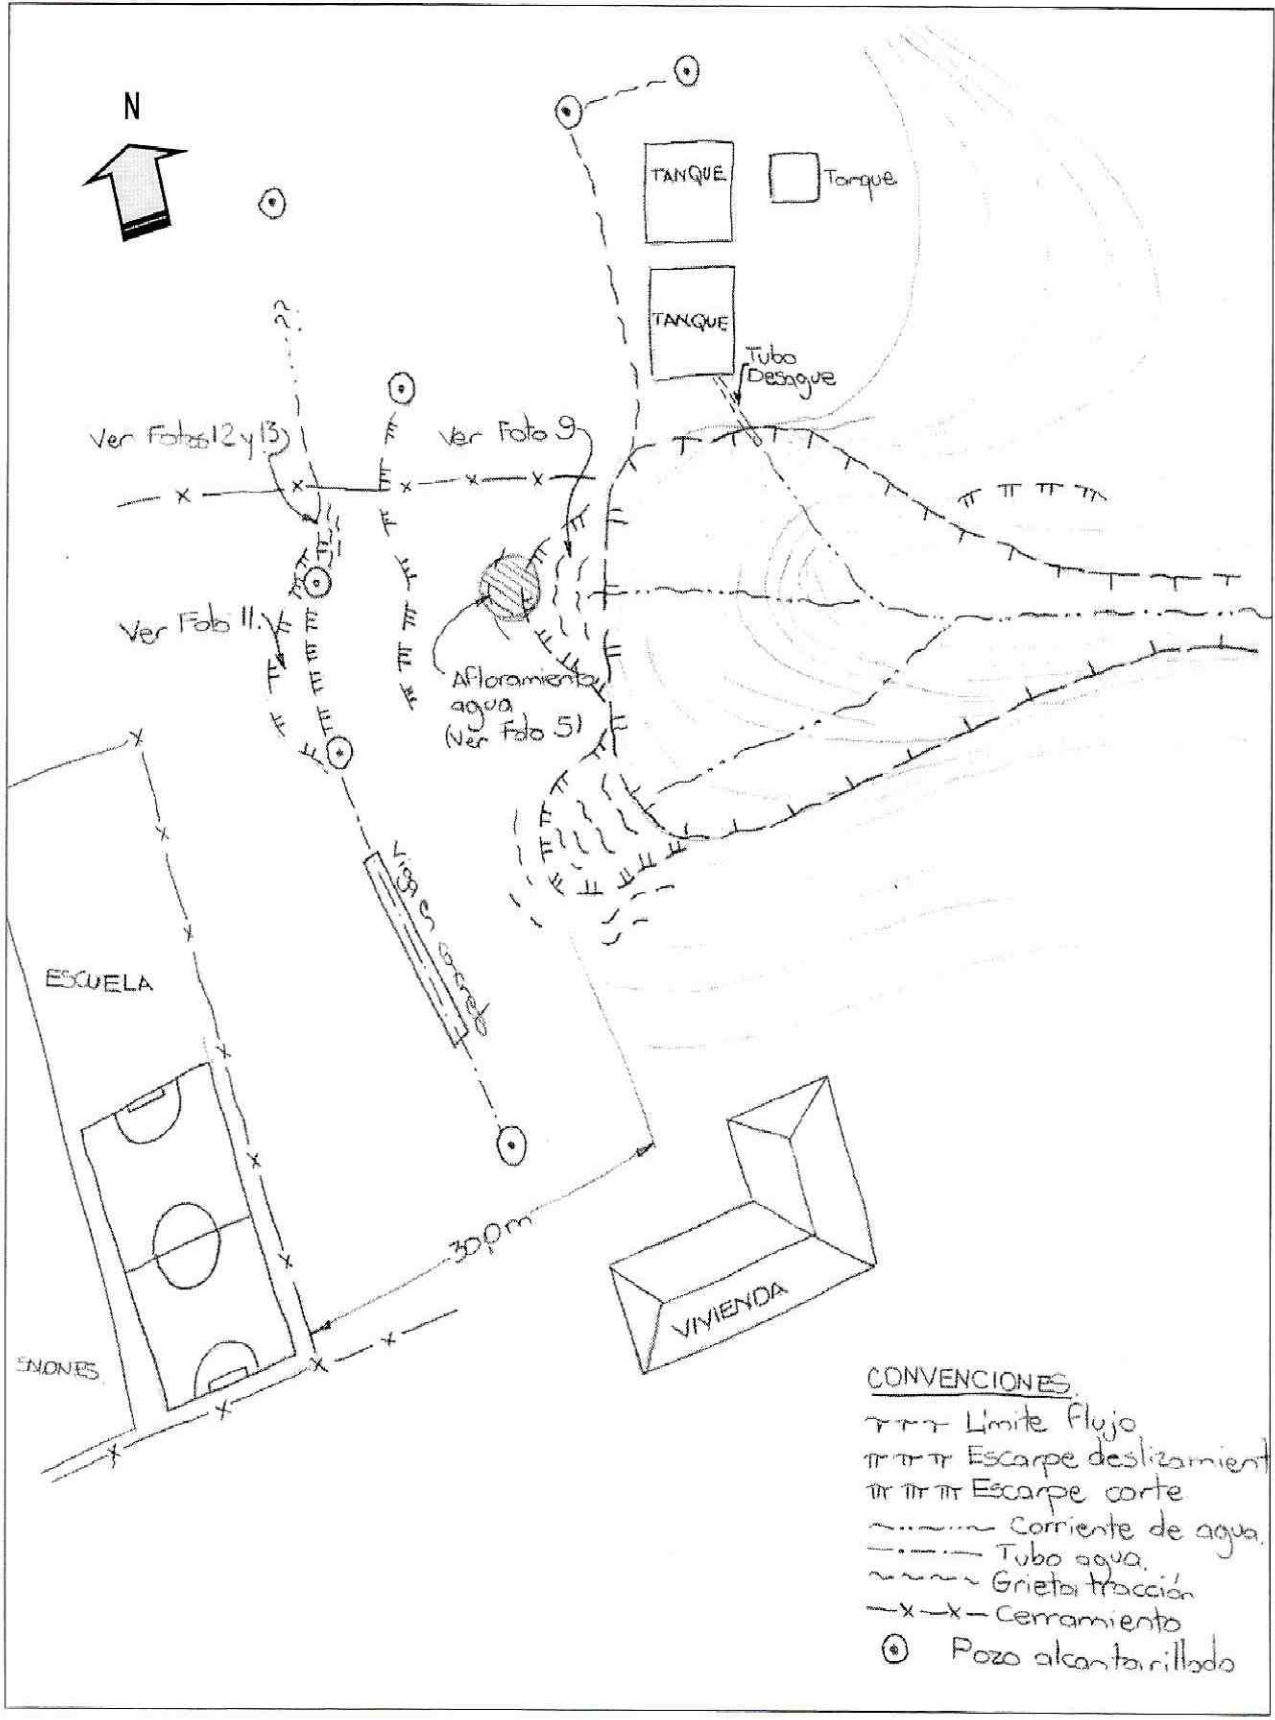
Adicionalmente, se observó un deslizamiento rotacional hacia el costado occidental del flujo antes mencionado, generado por la intervención antrópica del sector y que está afectando dos (2) pozos de alcantarillado y la tubería que los comunica, ver Figura 1 y Fotografía 11 y Fotografía 12.

Figura 1. Esquema de la situación.

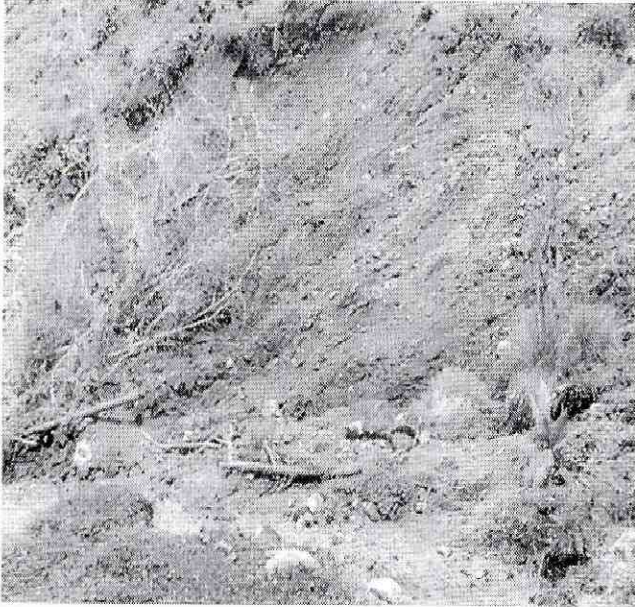
Fotografía 3. Zona de aporte del flujo de lodos, parte superior del fenómeno de inestabilidad.

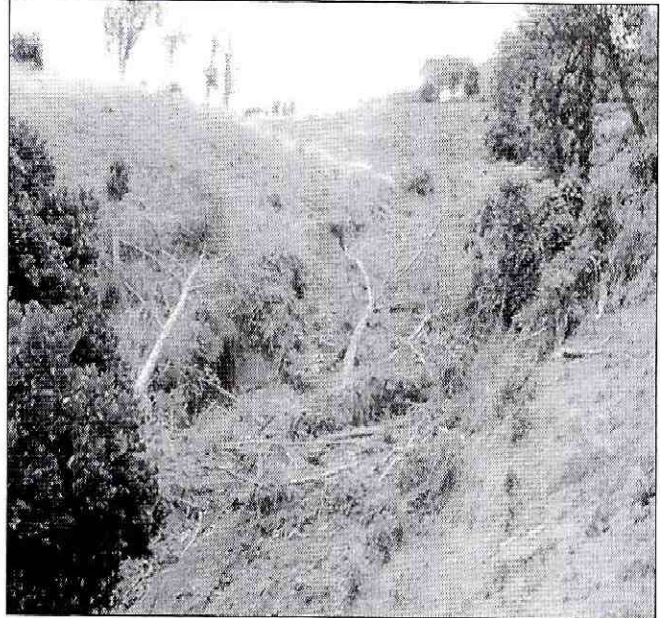
Fotografía 4. Se observa el cuello del flujo.

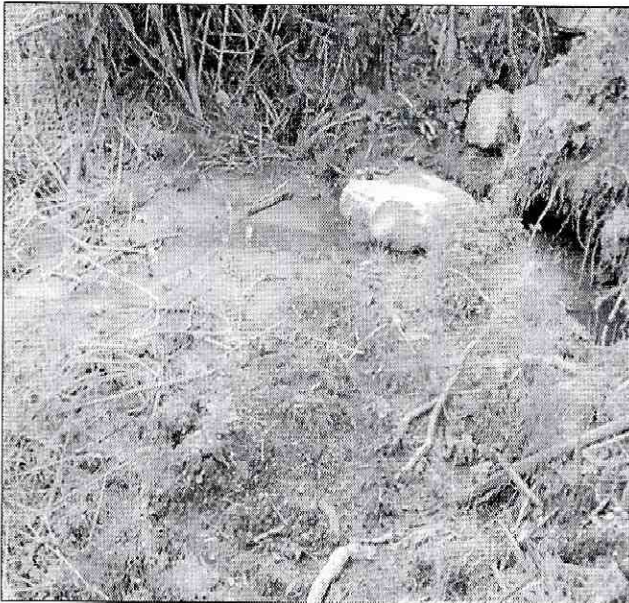
con aguas provenientes de los tanques del alcantarillado existentes en el costado norte del flujo y de dos (2) afloramientos de agua en la parte superior de éste (ver Fotografía 5 y Fotografía 7).

Fotografía 5. Afloramiento de agua.

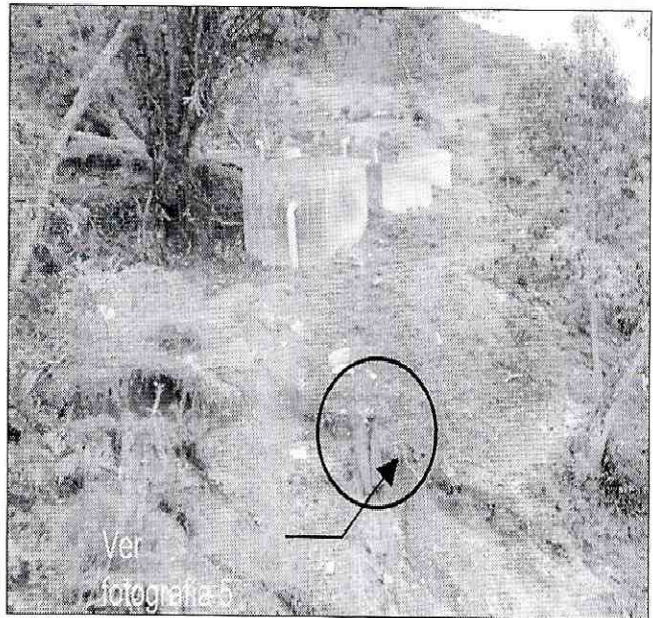
Fotografía 6. Se observan los tanques y la tubería de desagüe.

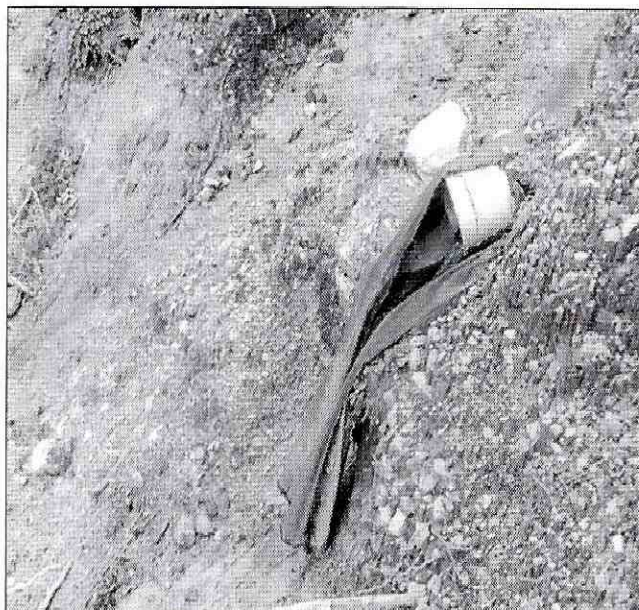
Fotografía 7. Detalle de la salida del tubo de desagüe de los tanques.

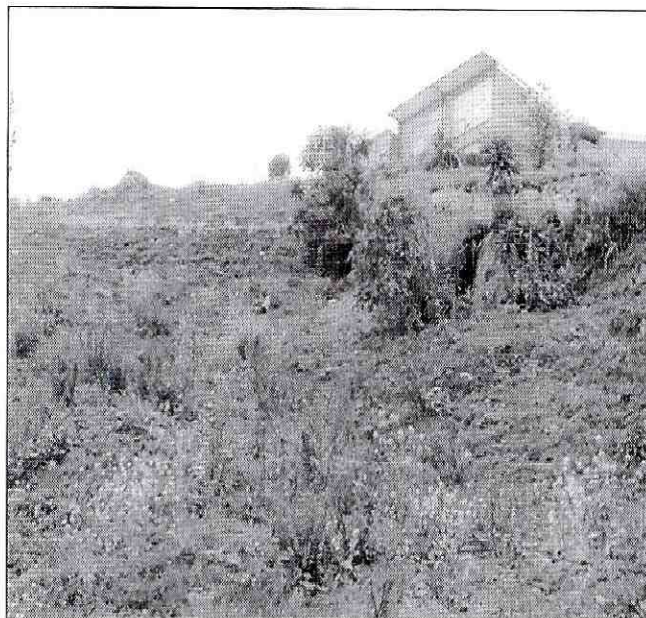
Fotografía 8. Ladera comprendida entre el flujo y la escuela.

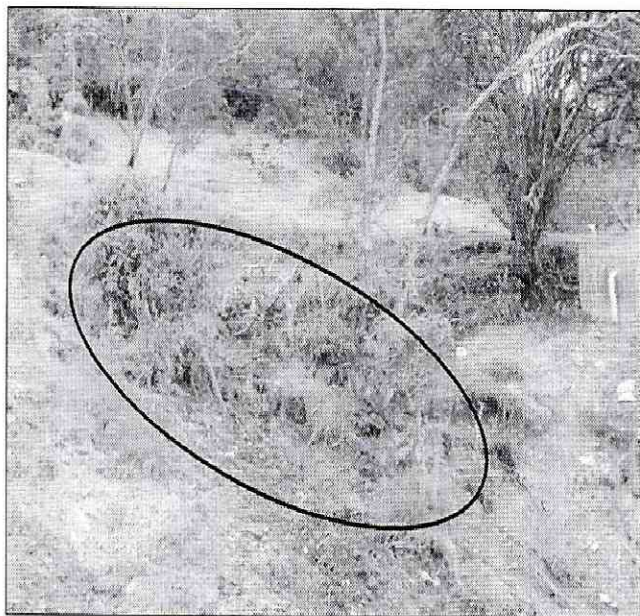
Fotografía 9. Vista de uno de los deslizamientos satélites.

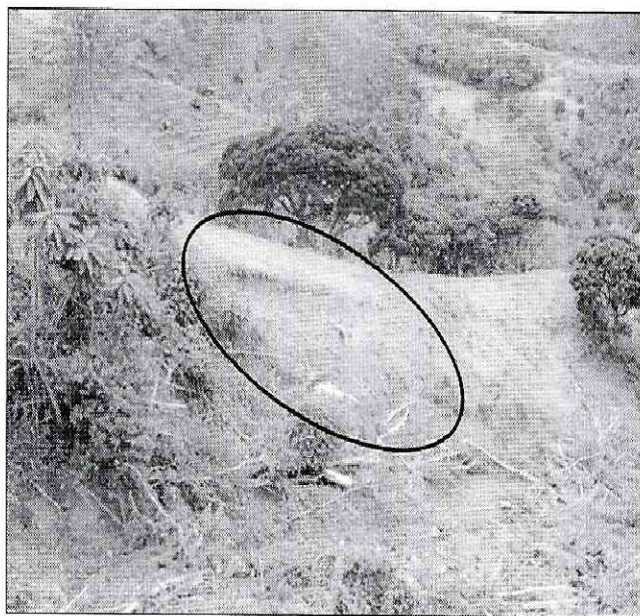
Fotografía 10. Se observa un deslizamiento generado en el flanco izquierdo del flujo de lodos.

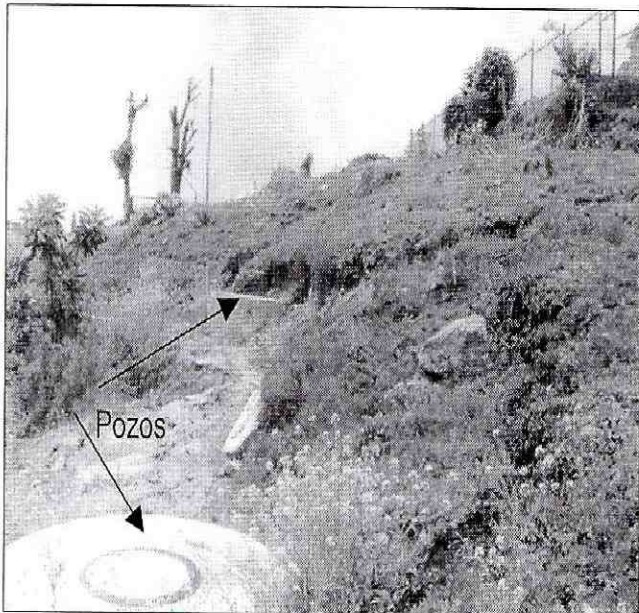
Fotografía 11. Deslizamiento rotacional que afecta dos pozos y posiblemente la tubería que los comunica.

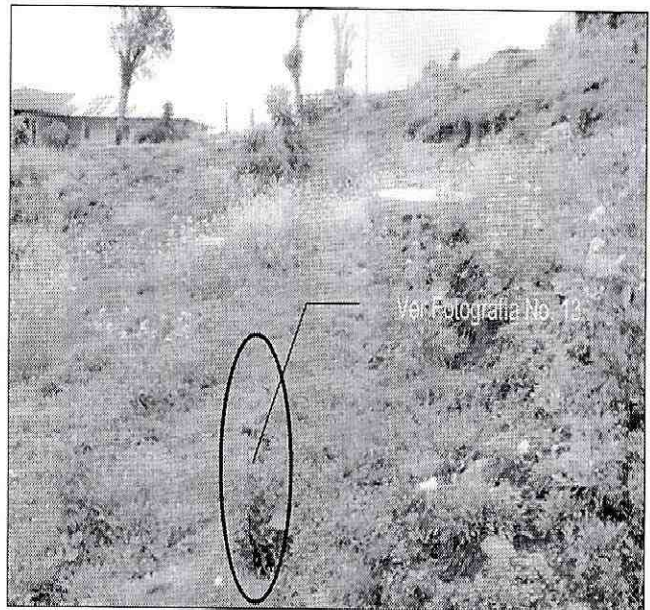
Fotografía 12. Se observa grieta de tracción que evidencia el deslizamiento que compromete parte del sistema de alcantarillado.

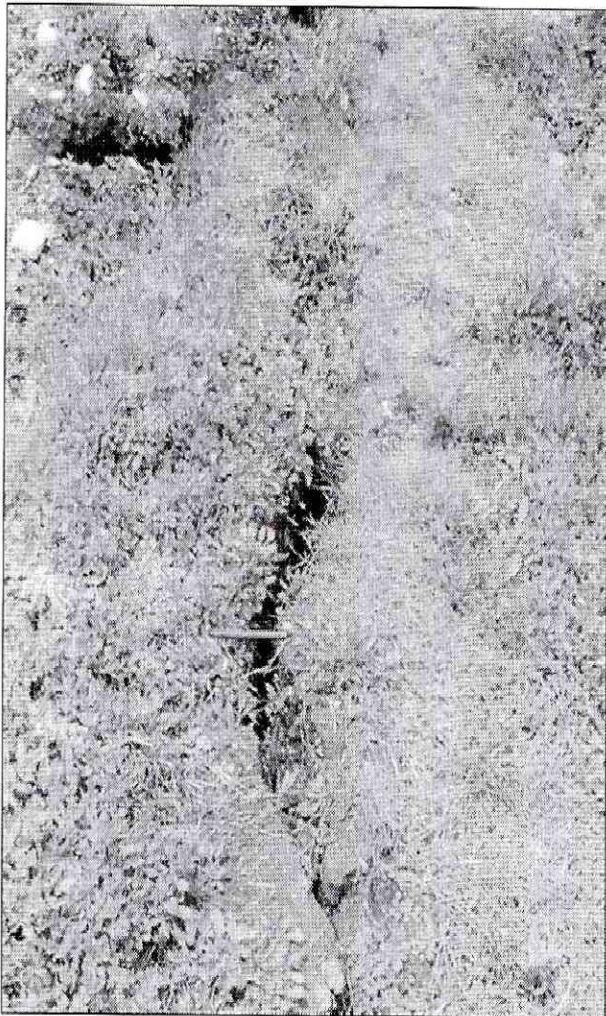
Fotografía 13. Detalle de una de las grietas de tracción.

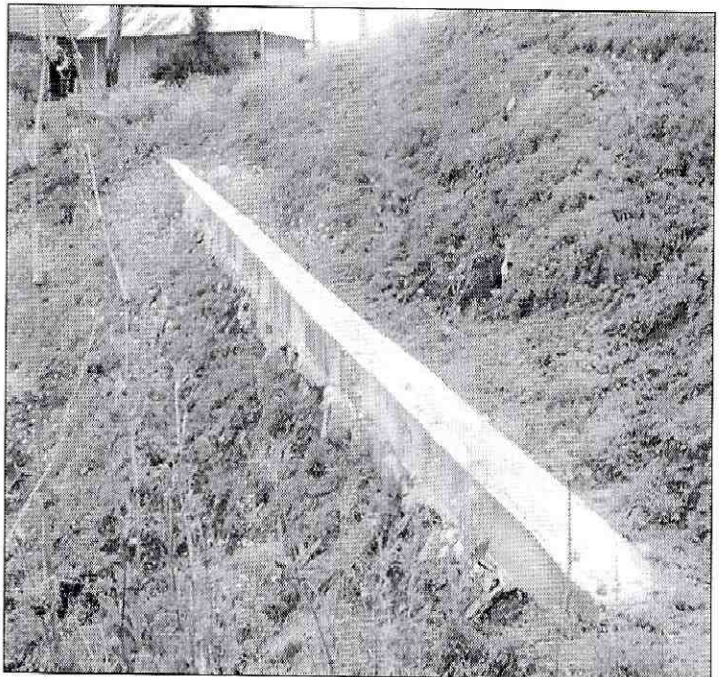
Ladera abajo de la escuela se observó una viga en concreto-reforzado apoyada sobre el suelo y en cuatro (4) columnas en el mismo material, la cual sirve de protección para la tubería que comunica dos (2) pozos de alcantarillado (Fotografía 14 a Fotografía 16)

Fotografía 14. Viga en concreto reforzado que protege una tubería de alcantarillado.

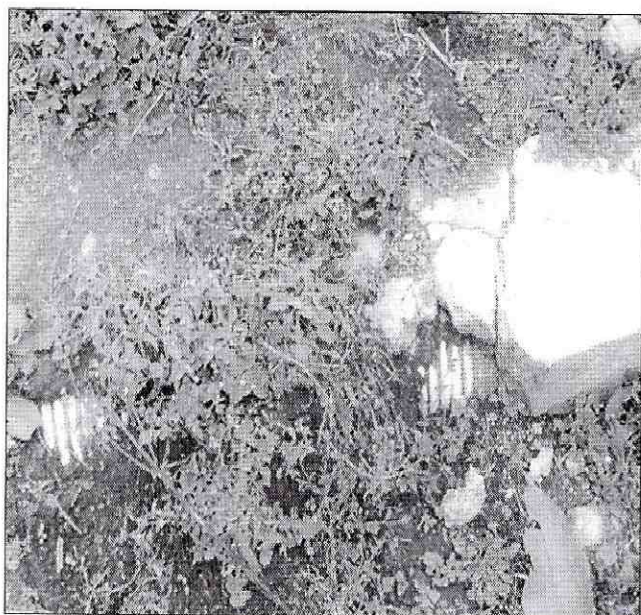
Fotografía 15. Tubería de alcantarillado que protege la viga ilustrada en la fotografía anterior.

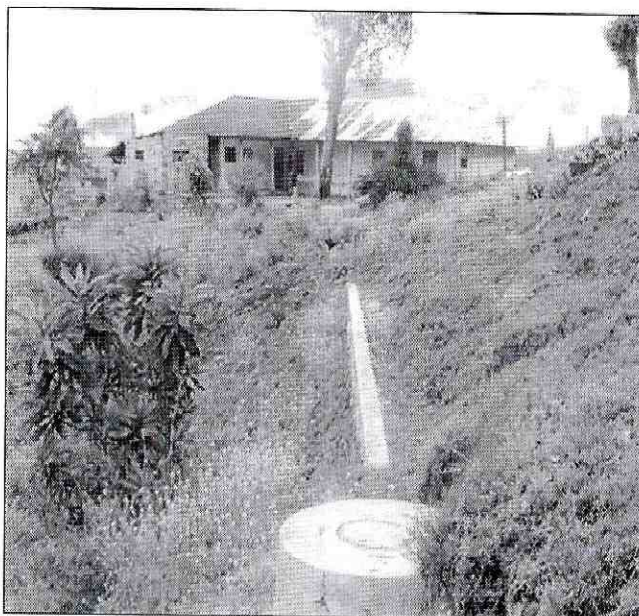
Fotografía 16. Ubicación de la viga ilustrada en las fotografías anteriores.

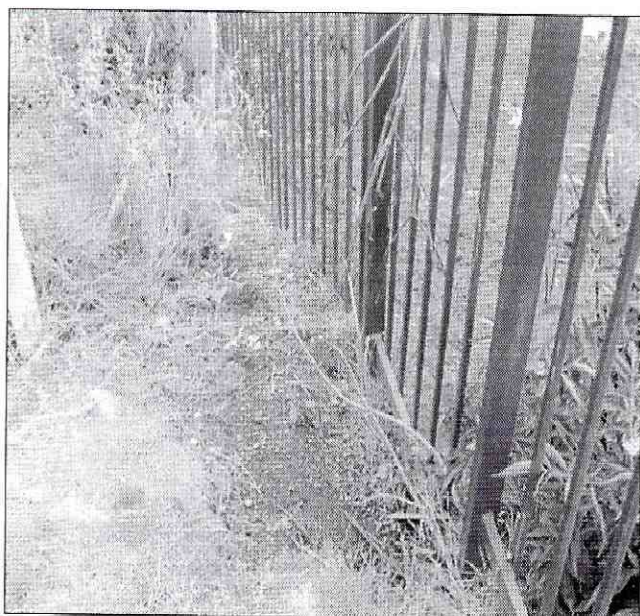
Es de destacar que en la esquina nororiental del cerramiento de la escuela se presentó un deslizamiento local de pequeñas proporciones por falta de confinamiento del relleno allí depositado (ver Fotografía 17).

Fotografía 17. Hundimiento en la esquina nororiental de la cancha de la escuela.

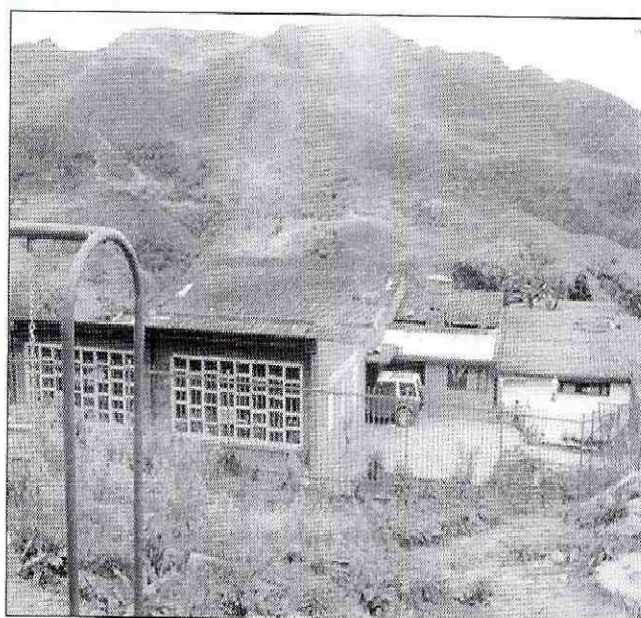
La Escuela corresponde a una construcción de un piso en mampostería no reforzada con cubierta en teja de asbesto-cemento sobre correas metálicas, cimentada aparentemente sobre suelo natural y un relleno contenido por un muro en piedra pegada (ver Fotografía 18 y Fotografía 19). Al momento de la visita no se observó afectación de la escuela o la vivienda ubicada al sur del flujo (ver Figura 1); sin embargo se considera que por la condición topográfica del sector y la saturación del subsuelo, los movimientos antes descritos pueden tornarse retrogresivos y llegar a afectar principalmente la escuela, ya que por su tendencia, se estima que la vivienda del costado norte no se vería comprometida.

Fotografía 18. Vista de la escuela, en la parte posterior se encuentra la ladera afectada por los fenómenos de inestabilidad descritos.

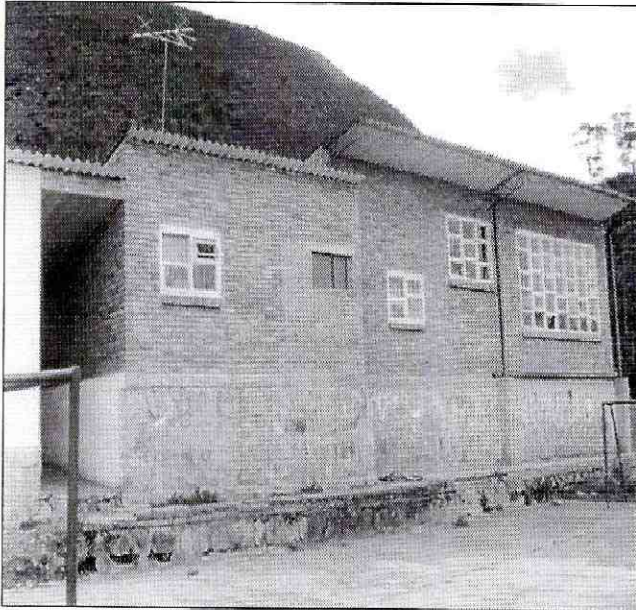
Fotografía 19. Vista de la parte posterior de la escuela, se observa el muro que contiene el relleno de nivelación y cimentación de la construcción.

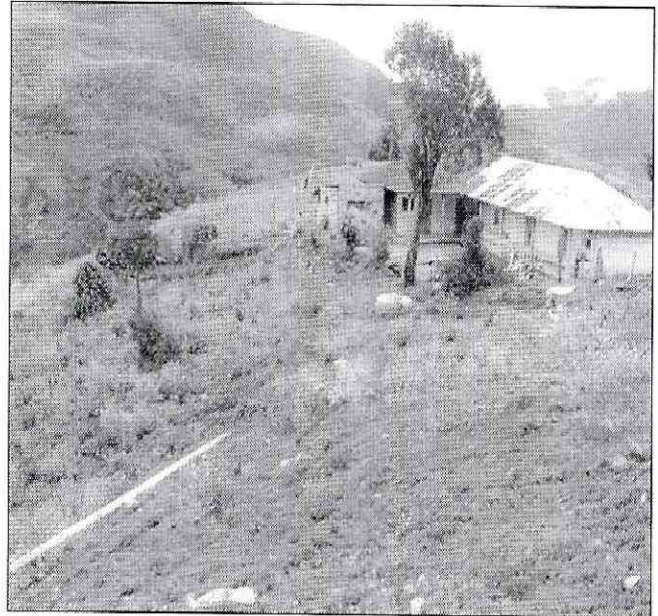
Fotografía 20. Se observa la vivienda ubicada en el sector donde se presentan los fenómenos de inestabilidad descritos; no se evidencia afectación de la construcción ni de la ladera aledaña.
