DIRECCIÓN DE PREVENCIÓN Y ATENCIÓN DE EMERGENCIAS

DIAGNÓSTICO TECNICO No. DI-2133

LOCALIDAD	:	Usme (05)
BARRIO	:	Ciudadela El Oasis
UPZ	:	(61) Ciudad Usme
DIRECCION	:	Calle 132 Sur con Avenida a Usme
FECHA DE VISITA	:	24 de Septiembre de 2004
SOLICITANTE	:	DAAC
ÁREA DE INFLUENCIA	:	1.2 ha
POBLACIÓN BENEFICIADA	:	150 personas (usuarios de los caminos y escaleras peatonales).
# DE PREDIOS EVALUADOS	:	3
VIGENCIA	:	Temporal mientras no se modifique significativamente las condiciones físicas del sector o se realicen obras de mitigación.

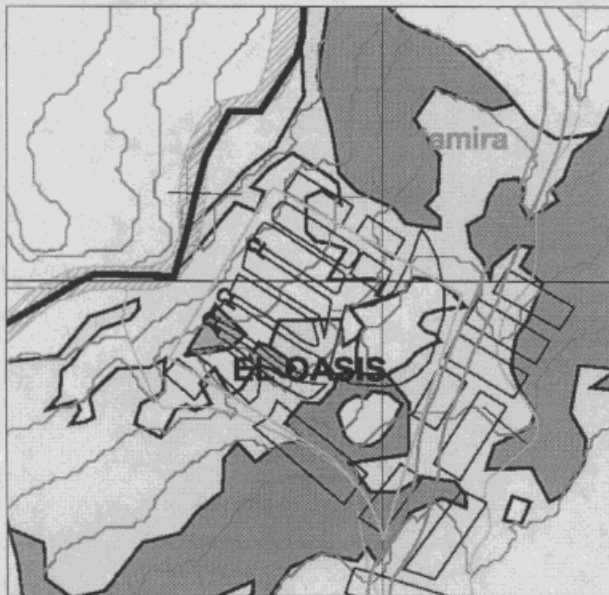
De acuerdo con el estudio de "Zonificación de Riesgo por Movimientos de Remoción en Masa en 101 Barrios de la Localidad de Usme" elaborado para el FOPAE por la firma consultora Investigaciones Geotécnicas Ltda en Abril de 1998, muestran que la categoría de amenaza por movimiento en masa del sector occidental del barrio Ciudadela El Oasis es media a alta (ver Figura 1).

Figura 1 Amenaza por remoción en masa

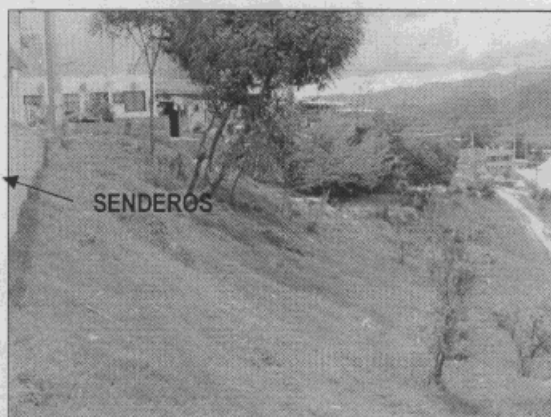
En la zona verde del barrio Ciudadela El Oasis de la localidad Usme, se construyeron por parte del DAAC senderos peatonales y escaleras (Fotografía 1), que empiezan a presentar deformaciones, movimientos ligeros y dilataciones (Fotografía 2).

Fotografía 1 Panorámica zona verde del barrio

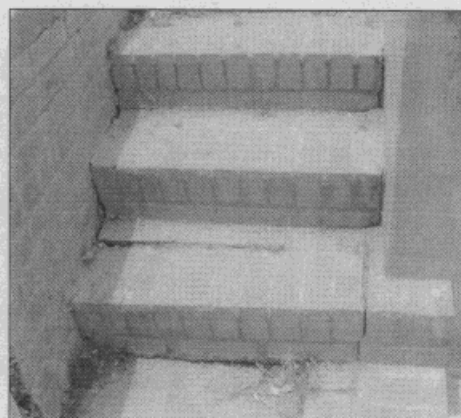
Fotografía 2 Dilatación de escaleras

De acuerdo con lo observado en el terreno y teniendo en cuenta la alta pendiente de las laderas en las cuales se emplazan los senderos peatonales y escaleras, así como la existencia de potentes niveles de suelo residual y coluviones, la patología en las estructura superficiales construidas por el DAAC puede tener su origen en asentamientos diferenciales, existencia de zonas de concentración de humedad y deficiencias en el drenaje y subdrenaje, contaminación de la capa de subbase y/o deficiencias en el confinamiento lateral (ausencia de relleno en el costado externo de los bordillo laterales), entre las principales.

Con relación a la patología de los senderos peatonales y escaleras se recomienda realizar la reparación colocando geosintéticos que cumplan funciones de separación, mejorando el confinamiento lateral de los bordillos con recebo compactado ó suelo cemento en el trasdós (Fotografía 6), reparar los peldaños que presenten pérdida de la horizontalidad de la huella y verticalidad de la contrahuella (Fotografía 7), así como acometer el emboquillado de las dilataciones con material bituminoso para impedir el ingreso de agua a la estructura de las escaleras.

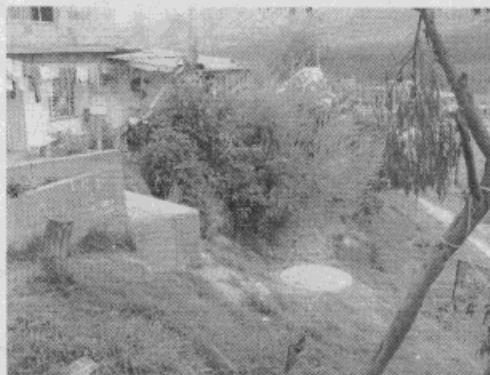
Por otra parte en un sector no se construyeron las escaleras debido a evidencias de movimiento del terreno (Fotografía 3). Adicionalmente, según la comunidad la instalación de las tuberías de alcantarillado generó el desconfinamiento de los cimientos de tres (3) casas del sector (Fotografía 4) debido a la ejecución de las zanjas y se podrían afectar las obras ejecutadas por el DAAC.

Fotografía 3 Área intervenida con redes de alcantarillado

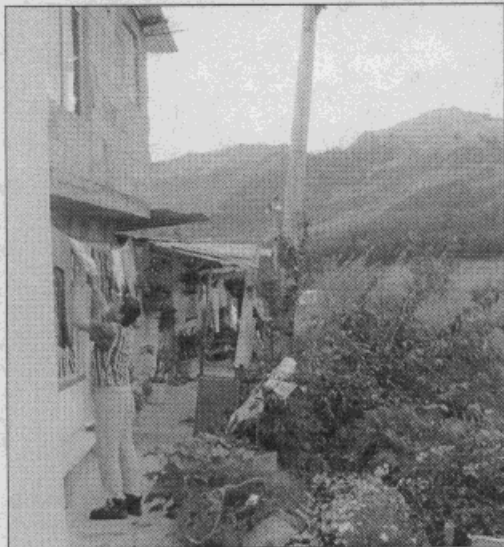
Se observa la dilatación y agrietamiento de los andenes (Fotografía 5), la aparición de algunas grietas en los muros de las viviendas, como evidencia del movimiento del terreno.

Fotografía 4 Viviendas agrietadas

Frente a la situación de los tres (3) predios afectados al parecer por la construcción del sistema de alcantarillado, se recomienda informar a la EAAB para verificar el estado de las viviendas antes de la obra, mediante la revisión de las actas de vecindad de obra. Mientras se aclara la responsabilidad, no se debe agregar peso a las casas con la construcción de pisos adicionales.

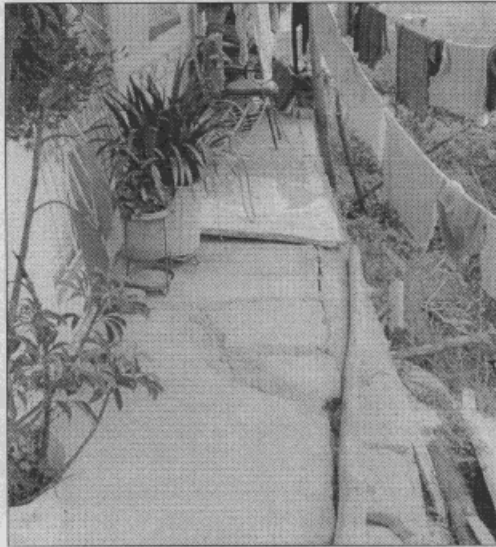
Fotografía 5 Detalle de los andenes

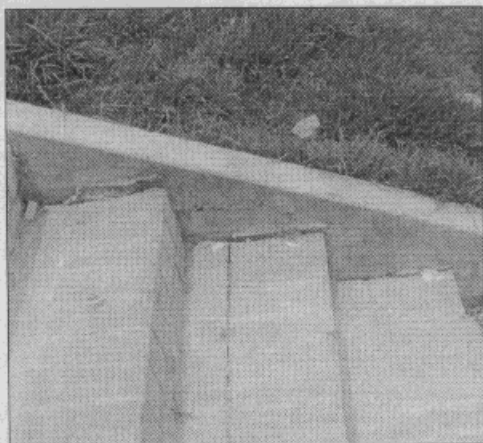
Fotografía 6 Falta de relleno del trasdós del bordillo

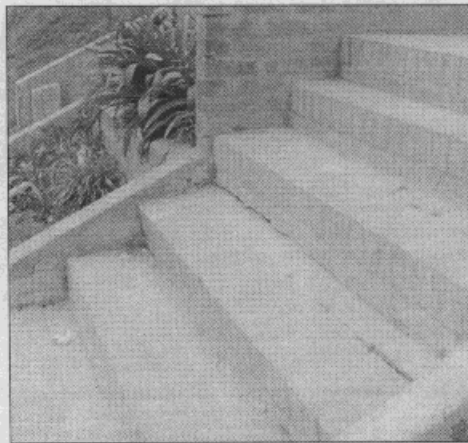
Fotografía 7 Inclinación de los peldaños
