**DIRECCIÓN DE PREVENCIÓN Y ATENCIÓN DE EMERGENCIAS**

EMERGENCIA No. \_\_\_\_  
**DIAGNÓSTICO TÉCNICO No. DI- 2139**  
**COORDINACIÓN TÉCNICA**

**DESCRIPCIÓN Y CAUSAS:** Caída del muro de culata del predio vecino, Calle 5 # 3 - 24, sobre dos habitaciones de esta vivienda, que se encuentra a una altura más baja; se presentó destrucción de la cubierta y lesiones a una señora y un niño que se encontraban en el interior.

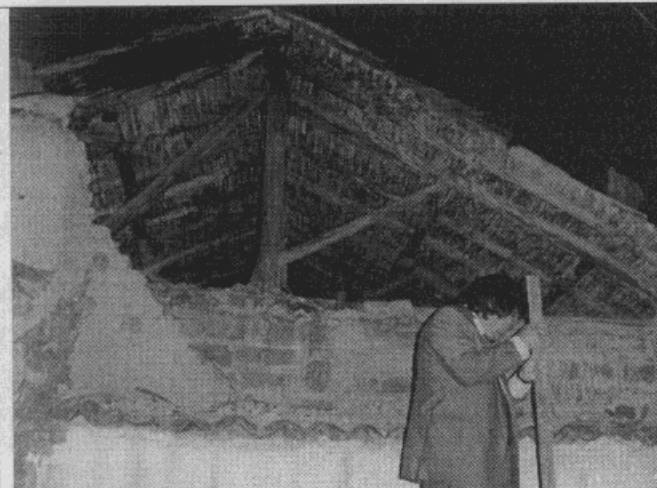
Foto 1: Caída del muro de culata, en adobes de barro, del inmueble de la Calle 5 # 3 - 24.

Colapso del antepecho a nivel de cubierta del predio Calle 5 # 3 - 24, vecino a la casa afectada.

Se aisló la zona frontal del inmueble de la Calle 5 # 3 - 29 que por el costado sur colinda con el predio afectado, por considerar que el antepecho que tiene a nivel de cubierta puede colapsar.

Retirar todos los fragmentos sueltos del muro colapsado y de la cubierta afectada. Reconstrucción de la cubierta. Reparar los muros del inmueble vecino y amarrar antepecho del nivel de la cubierta a los muros de carga. Aislar áreas afectadas hasta tanto no se realice el retiro de los escombros.

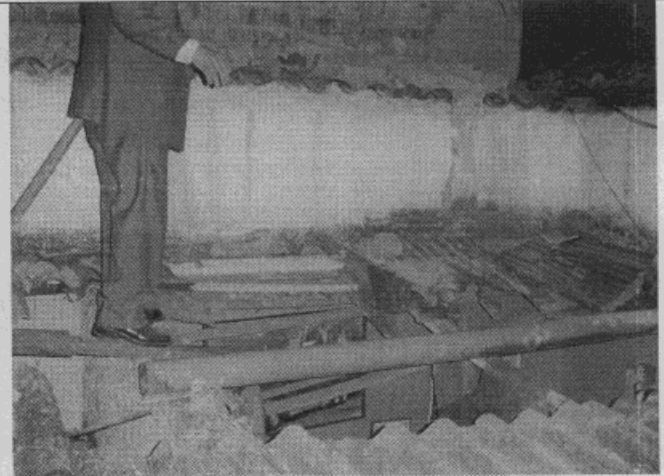
Foto 2: Destrucción de las tejas pertenecientes a la cubierta del inmueble de la Calle 5 # 3 - 40.

#	NOMBRE(Cabeza Hogar)	DIRECCIÓN	TELÉFONO	P	A	N	DAÑOS EN VIVIENDA
1	Yamile Ramirez Elver Avendaño	Calle 5 # 3 - 40		3	2	1	Dstrucción de la Cubierta
