DIRECCIÓN DE PREVENCIÓN Y ATENCIÓN DE EMERGENCIAS

DIAGNÓSTICO TÉCNICO No. DI- 2146
COORDINACIÓN TÉCNICA

DIRECCIÓN: Calle 69A Sur N° 17ñ-98 ÁREA DIRECTA: 15 m²
BARRIO: Florida San Luis POBLACIÓN ATENDIDA:
UPZ: 67 Lucero FAMILIAS 1 ADULTOS 2 NIÑOS 5
LOCALIDAD: Ciudad Bolívar

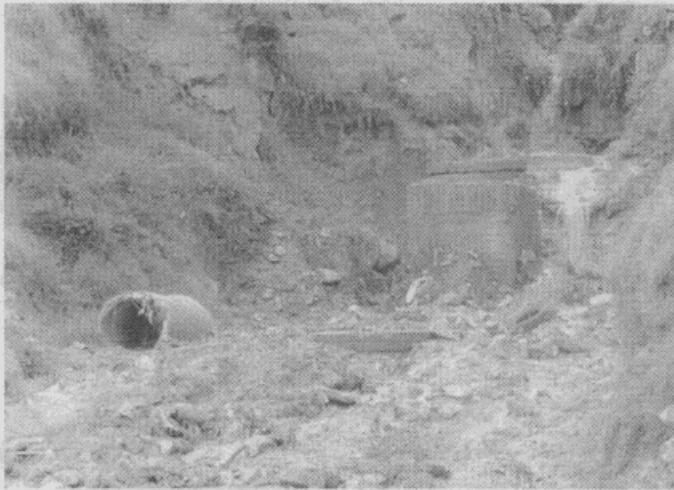
Debido a las intensas lluvias y a la disminución de la capacidad de transporte (por basuras, escombros y demás. Ver foto 1) del caño El Baúl, el nivel de aguas aumentó y desbordó su cauce, inundando una vivienda que estaba por debajo del nivel del cauce de la quebrada (foto 2 y foto 3). La lámina de agua dentro de la vivienda llegó hasta una altura aproximada de 30 cm, ocasionando daños en enseres domésticos (foto 4). La vivienda no presentó daños estructurales.

Foto 1: Elementos Varios dentro del cauce del Caño El Baúl

Retiro de escombros y aseo del lugar

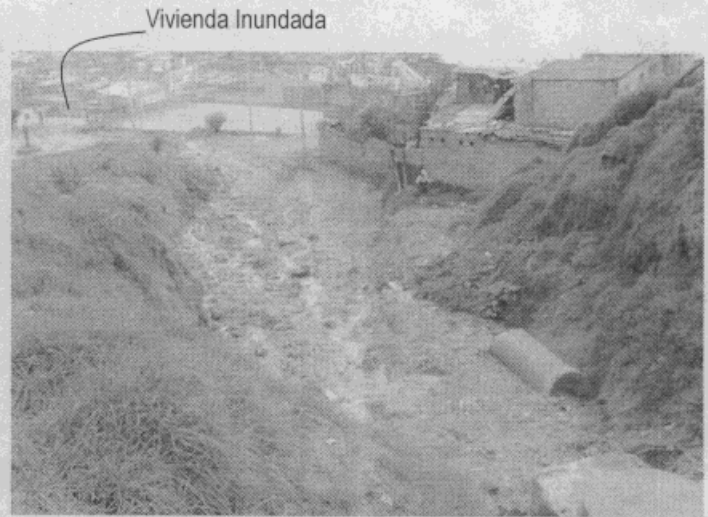
Foto 2: Trayectoria seguida por las aguas desbordadas del Caño El Baúl

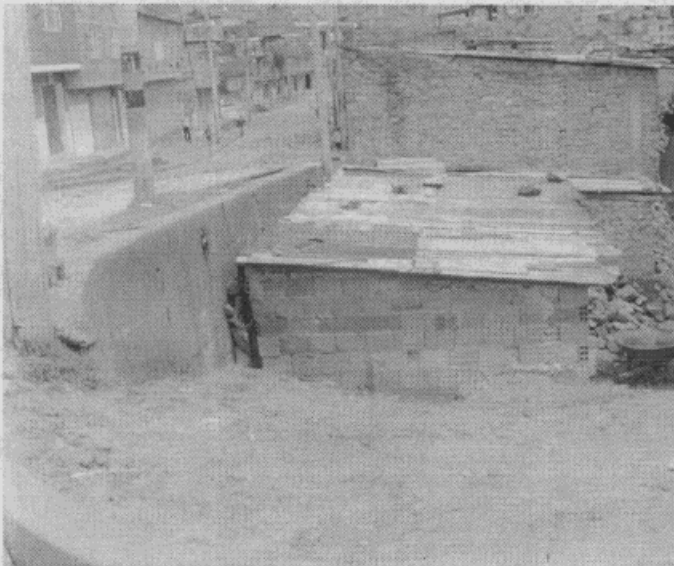
Foto 3: Vivienda afectada. Nótesela vivienda por debajo del Nivel de las vías

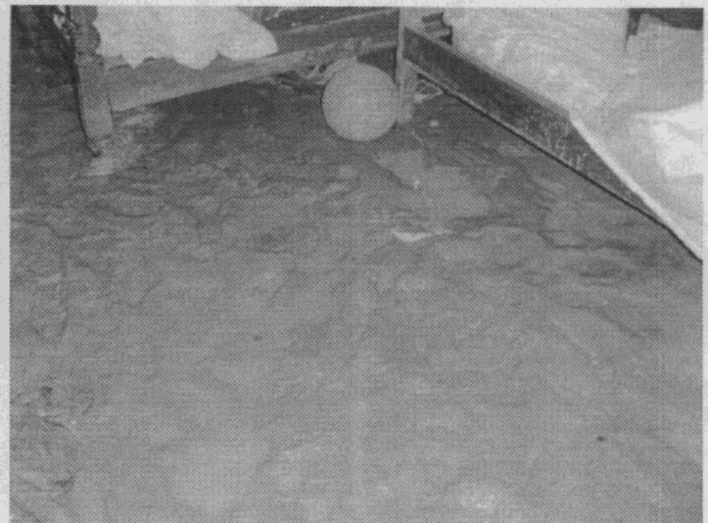
Foto 4: Lodos dentro de las habitaciones de la vivienda
