DIRECCIÓN DE PREVENCIÓN Y ATENCIÓN DE EMERGENCIAS

EMERGENCIA No.
DIAGNÓSTICO TÉCNICO No. DI- 2147
COORDINACIÓN TÉCNICA

DIRECCIÓN: Calle 74B Sur N° 18Jbis-85	ÁREA DIRECTA: 8 m²
BARRIO: Lucero Alto	POBLACIÓN ATENDIDA:
UPZ: 67 Lucero	FAMILIAS ADULTOS NIÑOS
LOCALIDAD: Ciudad Bolivar	PREDIOS EVALUADOS

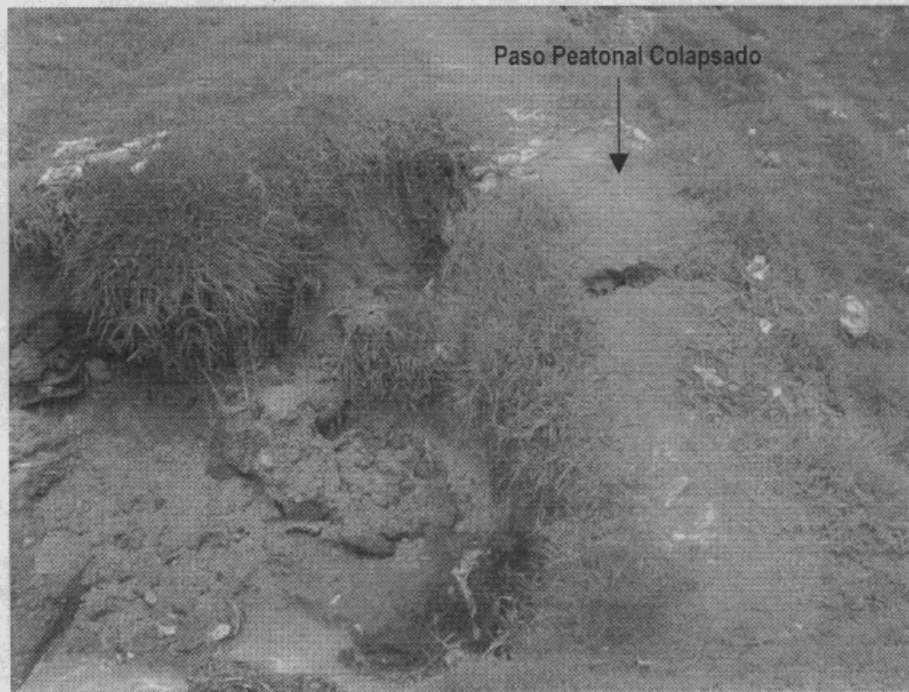
Socavación sobre las dos márgenes del cauce de la Quebrada la Estrella (foto 1), lo cual causó la falla de un muro de gaviones en un paso peatonal, el cual colapsó. La presencia de basuras dentro del cauce ha incrementado la intensidad de la socavación de las corrientes, ya que la capacidad hidráulica del cauce ha disminuido ostensiblemente (foto 2). A raíz de la socavación se han generado agrietamientos sobre la margen derecha del cauce sin llegar a comprometer la integridad estructural de las viviendas aledañas.

Foto1: Deslizamiento sobre la margen izquierda producido por la socavación de la quebrada la Estrella

- Informar a la empresa de acueducto para que evalúe la situación y adelante lo pertinente.
- Adelantar la limpieza y mantenimiento del cauce que se encuentra parcialmente obstruido con basuras.
- Protección de los taludes afectados por socavación de la quebrada la estrella.
- Restituir el paso peatonal.

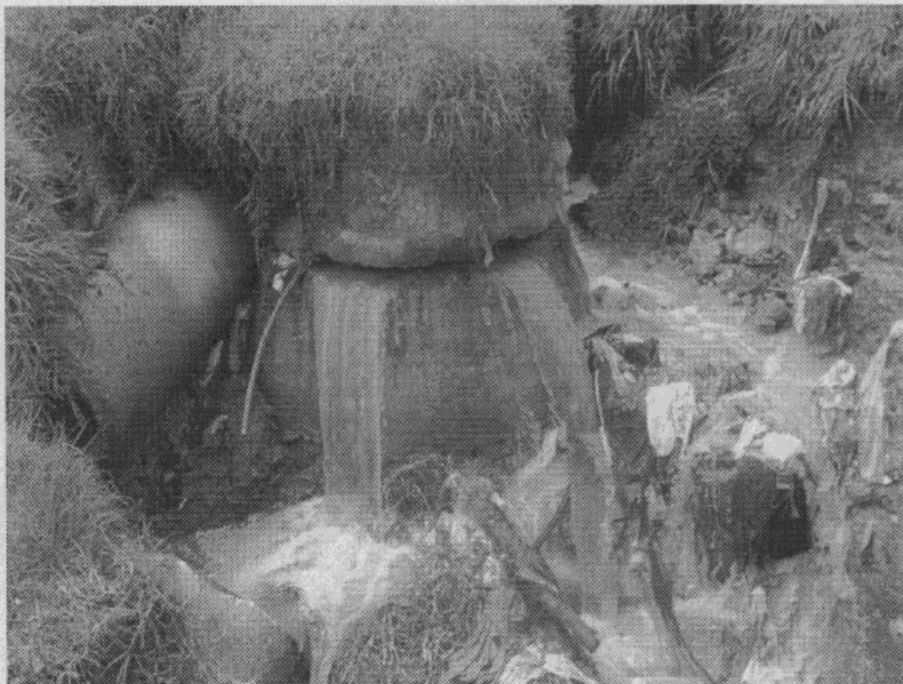
Foto 2: Cauce de la quebrada la Estrella obstruido por basuras
