DIRECCIÓN DE PREVENCIÓN Y ATENCIÓN DE EMERGENCIAS

EMERGENCIA No. DIAGNÓSTICO TÉCNICO No. DI- 2148 COORDINACIÓN TÉCNICA

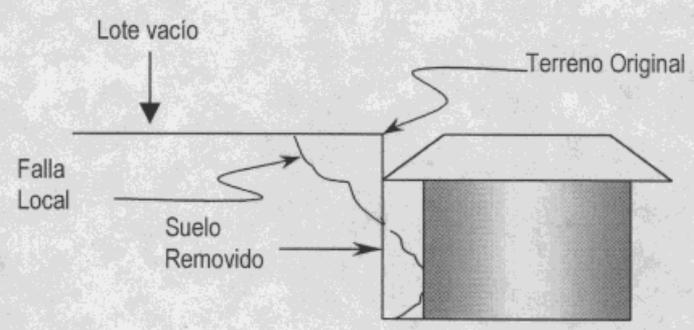
3 ESQUEMA

Falla local del talud de corte de 4.0 m de altura, que afectó el patio de una vivienda, movilizand... El talud inestabilizado no contaba con ningún tipo de protección ni de estructura de contención...

#	NOMBRE(Cabeza Hogar)	DIRECCIÓN	TELÉFONO	P	A	N	DAÑOS EN VIVIENDA
1	Rosario Cabera	Calle 48Q Sur N° 2D-07 Este	7721274	1	1	--	Afectación parcial del patio por acumulación del material deslizado. No se presentaron daños en la estructura de la vivienda.

- Evaluación técnica del sector
- Suministro de 4.0 m de plástico para recubrir el talud afectado con el fin de reducir la infiltración de agua.

- Restricción parcial de uso del patio de la vivienda de la señora Rosario Capera, hasta que no se remueva totalmente el material terreo deslizado.
- Definición de acciones de mitigación acorde con el Plan de Acción que se adelanta en este sector.
