**DIAGNOSTICO DI-2153
COORDINACIÓN TÉCNICA**

LOCALIDAD : SUBA
UPZ : 27 - Suba
BARRIO : Tuna Alta
DIRECCIÓN : Carrera 90 No. 153 - 33
SOLICITANTE : Secretaria de Educación Distrital – S.E.D.
FECHA : Octubre 28 de 2004
AREA : 1.74 Ha.

El presente diagnóstico corresponde a la visita técnica realizada por personal de la Coordinación Técnica de la Dirección de Prevención y Atención de Emergencias – DPAAE, al predio Tuna Alta, localizado en la Carrera 90 No. 153 - 33, de la localidad de Suba, donde la Secretaria de Educación Distrital abrirá el proceso licitatorio, para la construcción del proyecto TUNA ALTA, del programa de Construcción Nuevas Instituciones Educativas Distritales en Zonas Marginales.

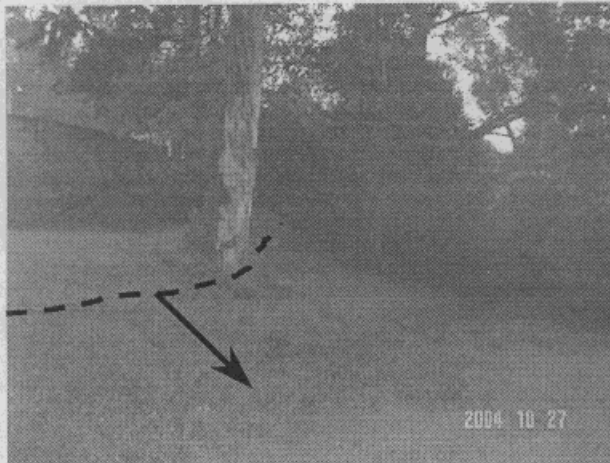
En el predio Tuna Alta se evidencian huellas o cicatrices de antiguos deslizamientos, que se encuentran recubiertos por vegetación, (Véase Fotografía 1). Hacia el costado occidental del predio se observa un escarpe o talud vertical de más de 12.0 m de altura, posiblemente generado por cortes resultantes de la explotación de antiguas canteras (Véase Fotografía 2).

Fotografía 1. Corona o Escarpe de antiguo deslizamiento del depósito coluvial (Qdlc), presente en el predio Tuna Alta.

La saturación del subsuelo, la degradación de los parámetros de resistencia del suelo y el reblandecimiento de los depósitos cuaternarios, establecen un conjunto de factores contribuyentes en los fenómenos de inestabilidad identificados. Por lo tanto los fenómenos anteriormente expuestos pueden afectar la estabilidad del sector, por lo que deberán ser tenidos en cuenta en el análisis de estabilidad de la ladera con la futura construcción.

De acuerdo con el mapa de amenaza por fenómenos de remoción en masa y consignado en el Decreto 469 de 2003 (que modifica el Decreto 619 de 2000, Plan de Ordenamiento Territorial – P.O.T.), el sector donde se localiza predio Tuna Alta se clasifica en Amenaza media, y de acuerdo con las observaciones de campo consignadas en el numeral 3, para la intervención del predio Tuna Alta se debe adelantar un estudio detallado de amenaza y riesgo que esté acorde con lo estipulado en la Resolución 364 de 2000, en el cual se identifiquen y diseñen las obras de mitigación requeridas, para garantizar la estabilidad de la futura construcción y de su entorno.

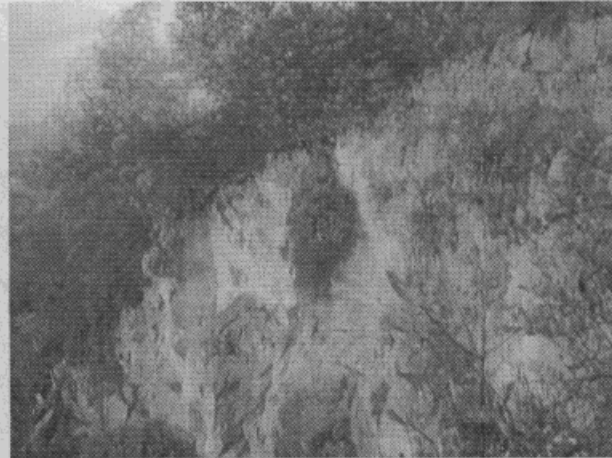
Fotografía 2. Escarpe conformado por arcillolitas de la Formación Guaduas Conjunto Inferior (Ktgi), localizado al costado occidental del predio Tuna Alta, con una altura aproximada de 12.0 metros, en forma casi vertical.
