**DIAGNÓSTICO TÉCNICO No. DI-2155
COORDINACIÓN TÉCNICA**

LOCALIDAD	4 - San Cristóbal
UPZ	32 - San Blas
BARRIO	Manila
DIRECCIÓN	Carrera 16 Este No. 9 - 26 Sur (Manzana 3 - Lote 13) Carrera 16A Este No. 9 - 23 Sur (Manzana 3 - Lote 21)
FECHA VISITA	Septiembre 9 de 2004
SOLICITANTE	José Gaitán Socha Ana Ofelia Moreno
AREA	80 m ²
PREDIOS EVALUADOS	2
POBLACION BENEFICIADA	12 Personas, 2 Familias
VIGENCIA	Temporal mientras no se modifiquen significativamente las condiciones físicas del sector.

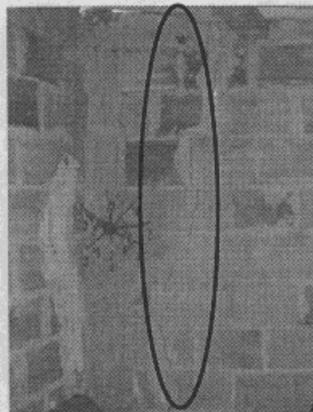
La vivienda del Señor Socha consta de una planta construida en mampostería confinada mediante un sistema de columnas en concreto, piso en mortero y cubierta en asbesto cemento. En la RO – 9463 se menciona el corrimiento del muro del costado norte de la vivienda, lo cual generó deformación en la columna y agrietamiento en el mismo. También se menciona la existencia de grietas aisladas en el corredor de la vivienda. Al momento de la visita se observaron agrietamientos verticales en los muros de culata de los costados norte y sur (los cuales habían sido reparados anteriormente, pero debido al movimiento del terreno continuaron separándose Fotos 1 y 2).

Foto 1. Agrietamientos en el muro de culata del costado norte del predio del Señor Socha.

- Se recomienda evacuar definitivamente las familias Socha y Moreno, que habitan los predios identificados con direcciones Carrera 16 Este No. 9 – 26 Sur (Manzana 3 – Lote 13) y en la Carrera 16A Este No. 9 – 23 Sur (Manzana 3 – Lote 21), respectivamente.
- Mientras se realizan los trámites de la evacuación definitiva de las viviendas del Señor Socha y la Señora Montenegro se recomendó a los habitantes de ambos predios implementar acciones de apuntalamiento de los muros afectados y que amenazan con colapsar y restringir al máximo el tránsito por las zonas aledañas a dichas estructuras.

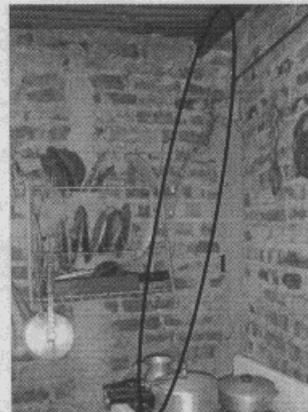
Foto 2. Agrietamientos en el muro de culata del costado sur del predio del Señor Socha

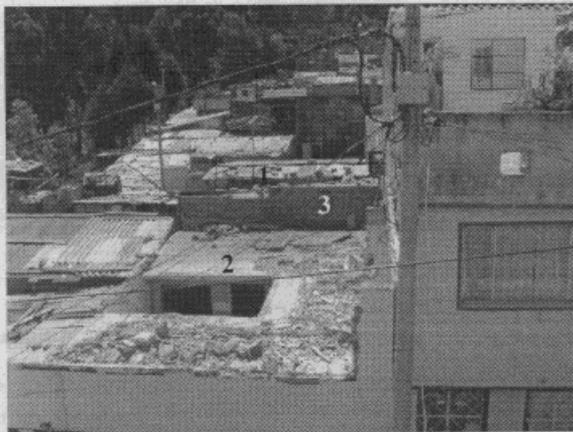
La vivienda de la Señora Moreno limita por el costado occidental con el muro de cerramiento de la vivienda de la Señora Orozco, la cual fue adquirida por el FOPAE debido a su inclusión en el Programa de Reasentamiento (Foto 3). El muro en mención es compartido por ambas viviendas y presenta un alto grado de deterioro, producto de agrietamientos diagonales severos y dislocación (Foto 4).

Foto 3. Viviendas de las Señoras Moreno (1), Orozco (2) y muro compartido por ambas viviendas..

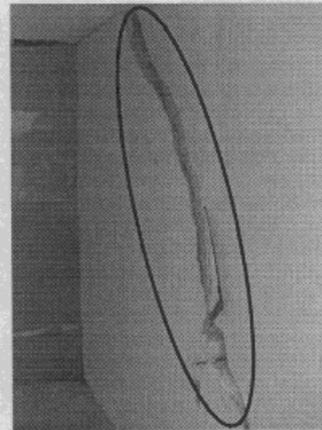
Foto 4. Agrietamiento y dislocación en el muro de cerramiento que limita los predios de las Señoras Moreno y Orozco.
