DIRECCIÓN DE PREVENCIÓN Y ATENCIÓN DE EMERGENCIAS

EMERGENCIA No. ____
DIAGNÓSTICO TÉCNICO No. DI-2220
COORDINACIÓN TÉCNICA

DIRECCIÓN:	Calle 87 A Sur No.47B-78 (Antigua)	ÁREA DIRECTA:	60 m ² aprox
BARRIO:	Caracolí	POBLACIÓN ATENDIDA:	
UPZ:	69. Ismael Perdomo	FAMILIAS	1
LOCALIDAD:	19. Ciudad Bolívar	ADULTOS	2
		NIÑOS	2
		PREDIOS EVALUADOS	1

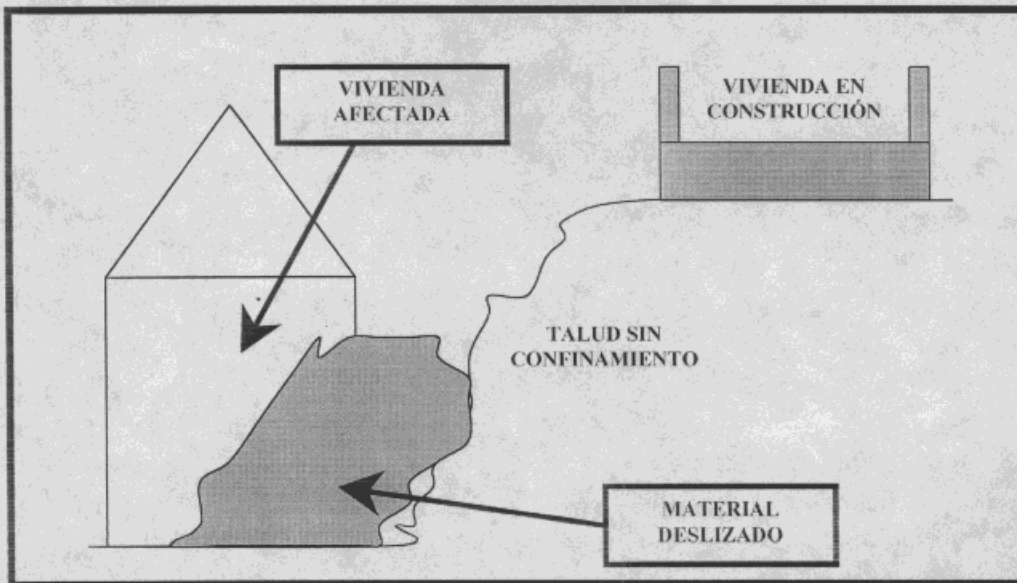
3 ESQUEMA

DESCRIPCIÓN Y CAUSAS: Deslizamiento local en la parte posterior de la vivienda en material de recuperación, por manejo deficiente de aguas lluvias y servidas provenientes de los predios superiores, talud de corte vertical sin confinamiento ni protección. Afectó parcialmente la parte posterior del predio comprometiendo la habitabilidad y estabilidad de la vivienda.

#	NOMBRE(Cabeza Hogar)	DIRECCIÓN	TELÉFONO	P	A	N	DAÑOS EN VIVIENDA
1	NEFTALÍ MARULANDA	Calle 87 A Sur No.47B-78		4	2	2	Afectación patio posterior, zona de lavadero y baño, se afectó estructura de la vivienda

En la actualidad no se presenta un riesgo inminente, pero continuar el talud expuesto sin la intervención adecuada se puede, presentar un fenómeno retrogresivo que afecte la estabilidad de esta vivienda y las adyacentes.

Retiro del material deslizado y adelantar la estabilización y protección del talud de corte por parte de los propietarios del predio. Suministro de 6 postes de madera, 6 tejas de zinc y 12 m de plástico. con el fin de readecuar el predio y restablecer la habitabilidad de este. restringir el uso de la vivienda hasta tanto no se efectúen las mejoras y realizar un manejo adecuado de las aguas lluvias y servidas para evitar el progreso del movimiento en masa.
