DIRECCIÓN DE PREVENCIÓN Y ATENCIÓN DE EMERGENCIAS

**DIAGNÓSTICO TÉCNICO No. DI - 2224
COORDINACIÓN TÉCNICA**

ATENDIÓ		REPORTÓ	
EQT: 15	MOVIL: 2	Cuerpo Oficial de Bomberos de Bogotá, COBB	
FECHA: Noviembre 16 de 2004		HORA: 10:45 am	
DIRECCIÓN:	Sitio 1: Transversal 7F Este No. 114C - 37 Sur	ÁREA DIRECTA:	100 m ²
	Sitio 2: 100 m arriba de la Calle 114D Sur No. 71 - 14 Este		
BARRIO:	Puerta al Llano	POBLACIÓN ATENDIDA:	
UPZ:	59 - Alfonso López	FAMILIAS 2	ADULTOS 5 NIÑOS 4
LOCALIDAD:	5 - Usme	PREDIOS EVALUADOS 2

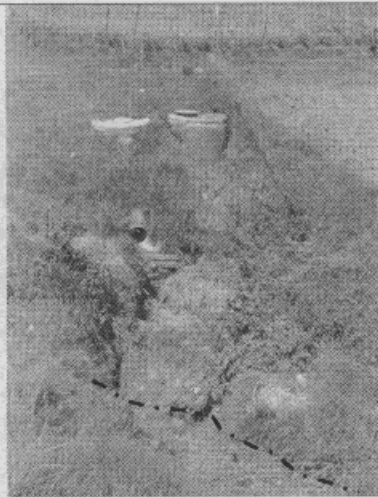
Deslizamiento activo y de carácter retrogresivo, localizado en la margen derecha de la Quebrada El Chorro del Piojo (Foto 1). La parte superior del deslizamiento se encuentra a una distancia inferior de 1 m de un colector de alcantarillado, el cual se encuentra taponado y vertiendo aguas negras sobre los materiales deslizados, incrementando el grado de actividad del proceso. Los materiales deslizados se acumularon sobre el cauce de la quebrada y de continuar el avance del deslizamiento se puede presentar la obstrucción de la tubería de paso de la Antigua vía al Llano en este sector.

Foto 1. Cauce activo de la Quebrada El Chorro del Piojo y los colectores de alcantarillado afectados por el deslizamiento.

- De continuar el aporte de aguas negras al deslizamiento y dado su carácter retrogresivo se puede generar la obstrucción de la tubería de paso de la Quebrada El Chorro del Piojo sobre la vía al Llano.

- Debido a la localización del deslizamiento y su afectación sobre la infraestructura de alcantarillado y el cauce activo de la Quebrada El Chorro del Piojo se solicitó la presencia de personal de la Empresa de Acueducto y Alcantarillado de Bogotá, EAAB ESP para realizar una valoración de dicha infraestructura y del fenómeno e implementar acciones de corrección al corto y mediano plazo para su estabilización.

- Se recomienda a la Empresa de Acueducto y Alcantarillado realizar el mantenimiento del colector de alcantarillado localizado en la margen derecha de la Quebrada El Chorro del Piojo, hacia la parte frontal del predio ubicado en la Transversal 7F Este No. 114C – 37 Sur, propiedad de la Señora Margarita Romero González, así como la limpieza y estabilización de éste sector de la quebrada en mención, debido a la posibilidad de que se presente el taponamiento de la tubería de paso sobre la vía al Llano.

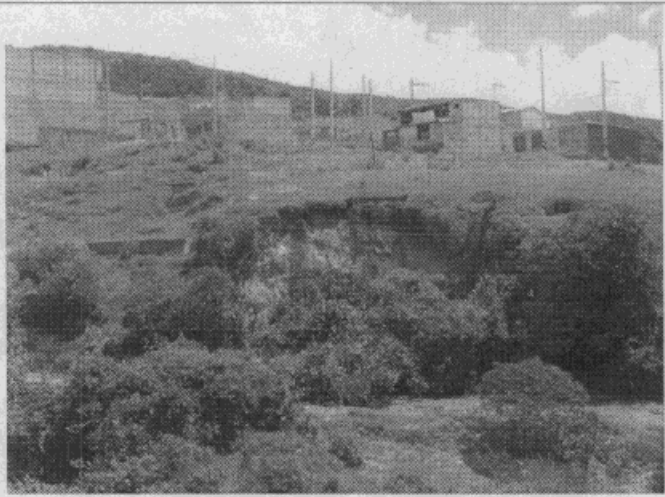
En el sitio 2 se observó un deslizamiento sobre un talud de corte vial de 5 m de altura y 7 m de longitud, lo cual generó un volumen aproximado de 8 m³ y que se acumularon sobre la banca de la vía obstruyendo el paso de vehículos hacia el Barrio El Refugio (Foto 2). El deslizamiento se produjo como consecuencia de la saturación y pérdida de resistencia de los materiales que conforman el talud de corte y a la falta de una estructura para la contención de los mismos.

Foto 2. Deslizamiento que afecta el talud vial de la carretera que comunica los Barrios Puerta al Llano y el Refugio.

- De no adelantarse las labores para la estabilización del talud sobre la vía que conduce al Barrio El Refugio se puede presentar el avance retrogresivo del mismo, afectando la funcionalidad de la vía.

- Se realizó la valoración del deslizamiento y se solicitó la presencia de maquinaria y personal de la Alcaldía Local para realizar el retiro de los materiales deslizados que se acumularon sobre la banca de la vía restringiendo el paso vehicular.

- Se recomienda a la Alcaldía Local realizar el retiro de los materiales deslizados que se acumularon en la banca de la vía que conduce al Barrio El Refugio, aproximadamente a 100 m al oriente de la vivienda identificada con dirección Calle 114D Sur No. 71 - 14 Este, propiedad del Señor Miguel Parra (teléfono 5694981).
- Para garantizar la estabilidad del talud se debe realizar un estudio de estabilidad geotécnica del talud afectado que incluya el diseño de las obras de mitigación del riesgo por fenómenos de remoción en masa existente en este sector.
