DIRECCIÓN DE PREVENCIÓN Y ATENCIÓN DE EMERGENCIAS

DIAGNÓSTICO TÉCNICO No. DI - 2225 COORDINACIÓN TÉCNICA

TIPO: REMOCIÓN EN MASA [X] INUNDACIÓN [] ESTRUCTURAL []

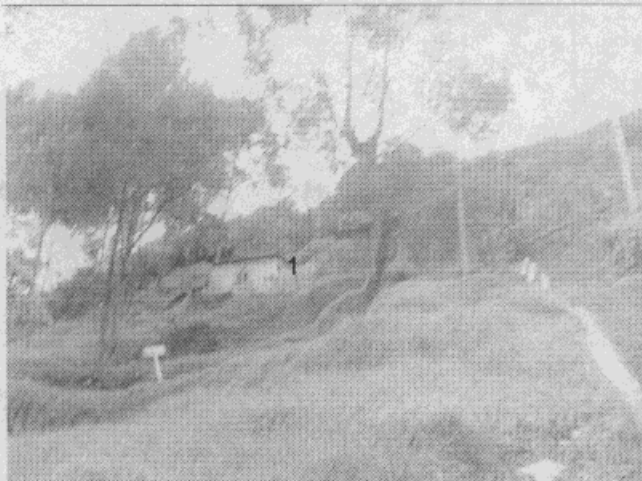
Foto 1. Aspecto de la ladera donde se localiza la vivienda de la Señora Rivera (1).

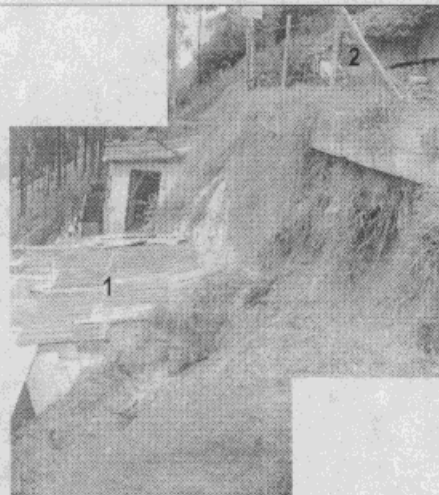
El evento atendido consistió en un deslizamiento de aproximadamente 4 m³ que involucró material saprolítico areno-limoso y bloques de arenisca (diámetro cercano a los 1.5 m) que conforman el talud de corte de 5 m de altura que separa el predio de la Señora Ana Cecilia Rivera Alvora (ubicado en la parte inferior), identificada con dirección Carrera 6A Este No. 39 - 14 Sur de un predio adquirido por el FOPAE mediante el Programa de Reasentamiento (ubicado en la parte superior) (Foto 2).

El evento se presentó debido a la saturación y pérdida de resistencia de los materiales que conforman el talud de corte como consecuencia de la incorporación de agua proveniente de las precipitaciones en los días anteriores; así como a la falta de una estructura para la protección y/o confinamiento de los materiales que conforman el talud y obras para el manejo de las aguas de escorrentía.

Como consecuencia del deslizamiento se presentó la pérdida del suelo de cimentación del predio adquirido y adecuado por el FOPAE (Foto 2). Los materiales deslizados que incluyen suelo y bloques de arenisca se acumularon hacia la base del talud de corte cubriendo parte de la zona de acceso al comedor, cocina y la parte posterior de la vivienda de la Señora Rivera sin producir daños que comprometan su estabilidad ni habitabilidad al momento de la valoración (Fotos 3 y 4).

Foto 2. Deslizamiento en el talud de corte que limita el predio de la Señora Rivera (1) y el predio del FOPAE (2).

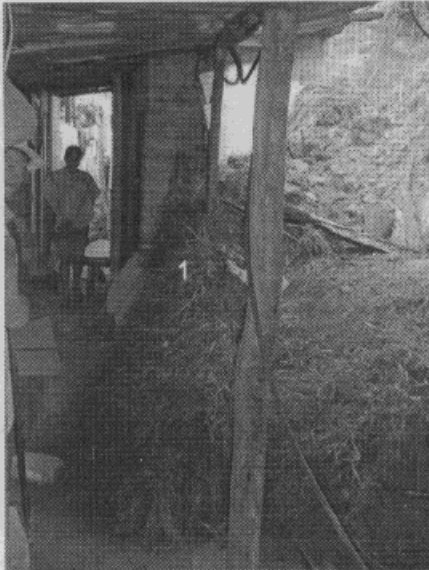
Foto 1. Suelo deslizado que se acumuló en el predio de la Señora Rivera (1).

- Se recomendó inicialmente adelantar las labores de retiro de los materiales deslizados y acumulados en el predio de la Señora Rivera, lo cual incluye la desintegración manual y retiro del bloque de arenisca que conforma estos materiales.

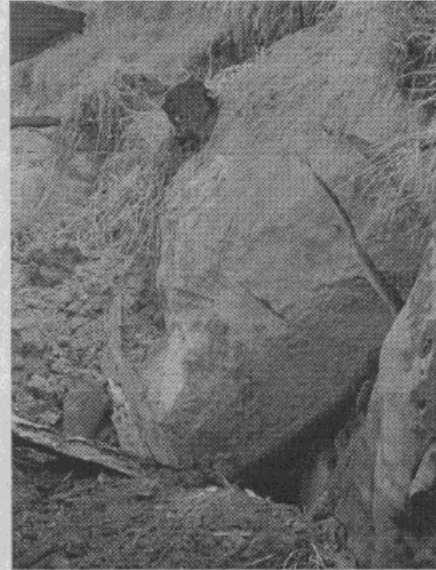
Foto 2. Bloque de arenisca (1.5 m de diámetro aprox.) que conforma parte de los materiales involucrados en el deslizamiento

- Se dieron instrucciones a personal de la comunidad para la desintegración y el retiro manual del bloque de arenisca acumulado en la base del talud afectado (Foto 4).
