**DIRECCIÓN DE PREVENCIÓN Y ATENCIÓN DE EMERGENCIAS**

**EMERGENCIA No.  
DIAGNÓSTICO TÉCNICO No. DI - 2182  
COORDINACIÓN TÉCNICA**

DIRECCIÓN:	Calle 180C N° 23A-58	ÁREA DIRECTA:	200 m <sup>2</sup>	
BARRIO:	El Codito	POBLACIÓN ATENDIDA:		
UPZ:	Verbenal	FAMILIAS	1	ADULTOS 6
LOCALIDAD:	Usaquen	PREDIOS EVALUADOS	1	NIÑOS 2

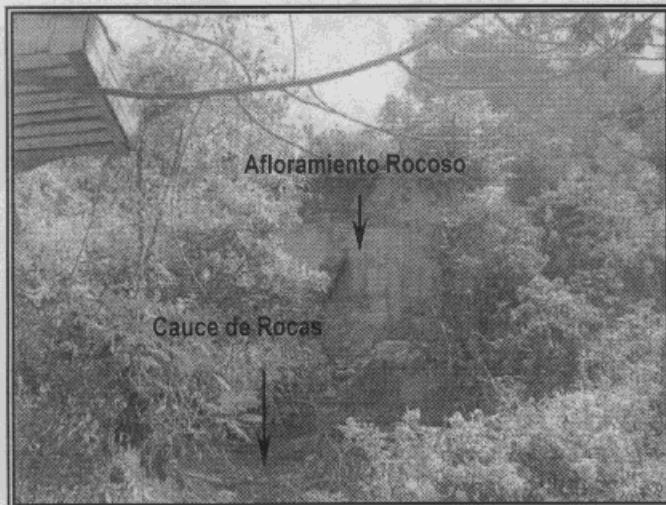
Flujo de detritos y caídas de rocas provenientes de un afloramiento de arenisca subvertical de aproximadamente 5.0 m de altura (Foto 1). El material se acumuló sobre una ladera de menor pendiente, ocasionando el colapso parcial del cerramiento en láminas de zinc de la vivienda del señor José Vicente Medina (Foto 2) y la acumulación de los bloques en el patio (Foto 3). En general, los bloques siguieron la misma trayectoria durante la caída, generando un cauce de rocas de diferente tamaño (Foto 4).

Foto 1: Afloramiento subvertical de arenisca. Fuente de los bloques caídos

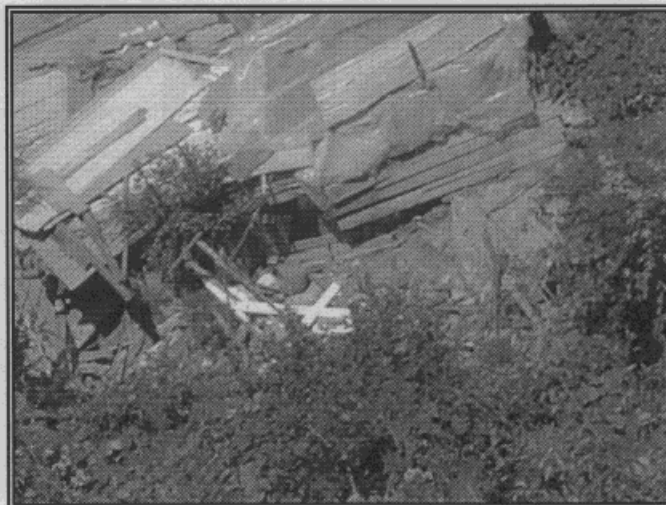
Foto 2: Vivienda Afectada

- o Evacuación temporal de la familia del señor José Vicente Medina, mientras se retiran los bloques sueltos desprendidos de la parte alta del talud y que se acumularon ladera arriba de la vivienda.
- o Se recomienda adelantar acciones de limpieza y mantenimiento del sistema de alcantarillado del sector y realizar las gestiones pertinentes para implementar el alcantarillado de aguas lluvias.
- o Incluir el sector en la Base de Datos de sitios críticos para intervención con obras de mitigación, previa verificación de la propiedad de los predios.

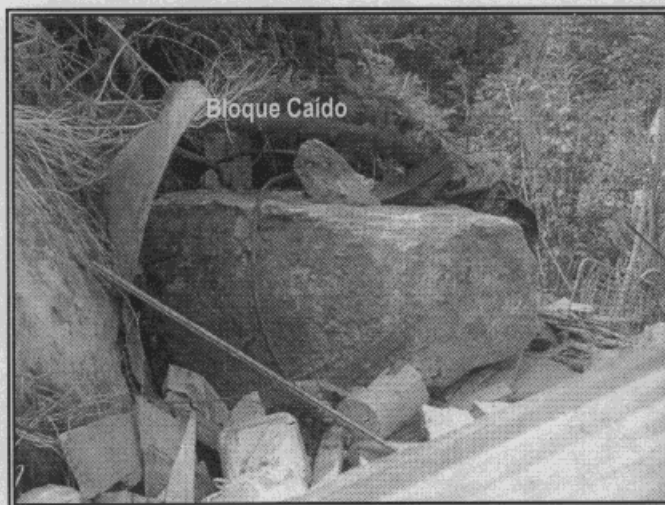
Foto 3: Bloques que afectaron el patio de la vivienda

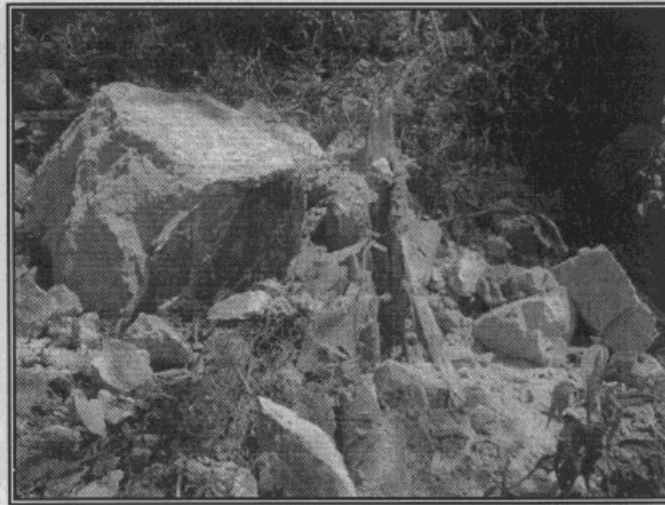
- o Caída de los bloques que quedaron sueltos sobre el cauce de roca, que pueden afectar otras zonas de la vivienda comprometiendo la integridad estructural de esta.
- o Mayores desprendimientos de bloques de continuar la infiltración de agua en el macizo rocoso por empujes en las discontinuidades y reblandecimiento de las superficies de las mismas.

Foto 4: Bloques sueltos de diferentes tamaños sobre el cauce originado durante la caída de rocas
